I023/0231-98

Toyota Fortuner 2.8 4WD

Vehicle Inspection Report

สรุปผลการตรวจสภาพรถ (Inspection Summary)

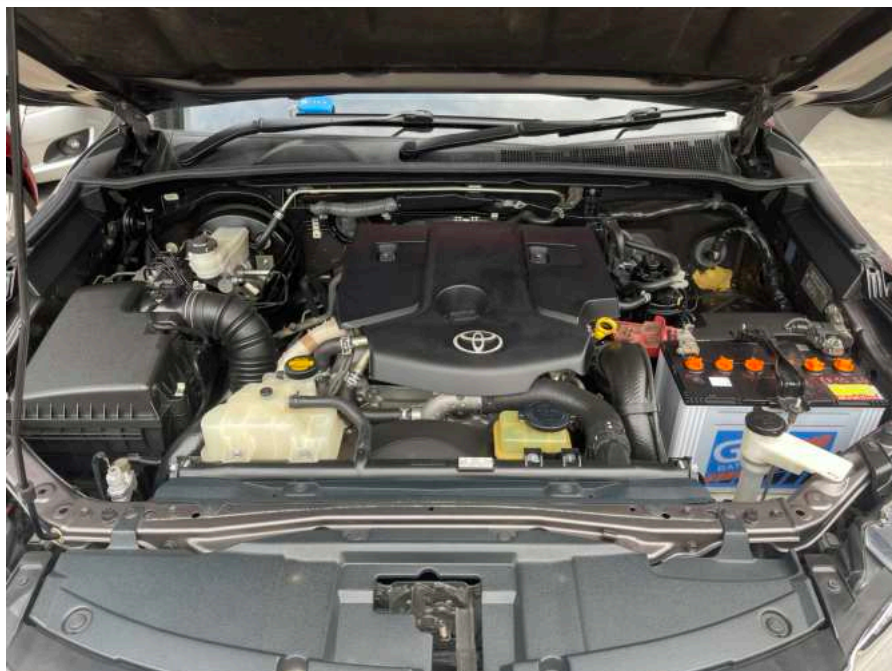
ภาพห้องเครื่อง

การทดสอบ แบตเตอรี่ Battery Test

Voltage	12.39	V
Rating	660	CCA
Current	493	CCA
Internal resistance	5.66	mΩ
State of Charge	73	%
State of Health	56	%
Status	CAUTION

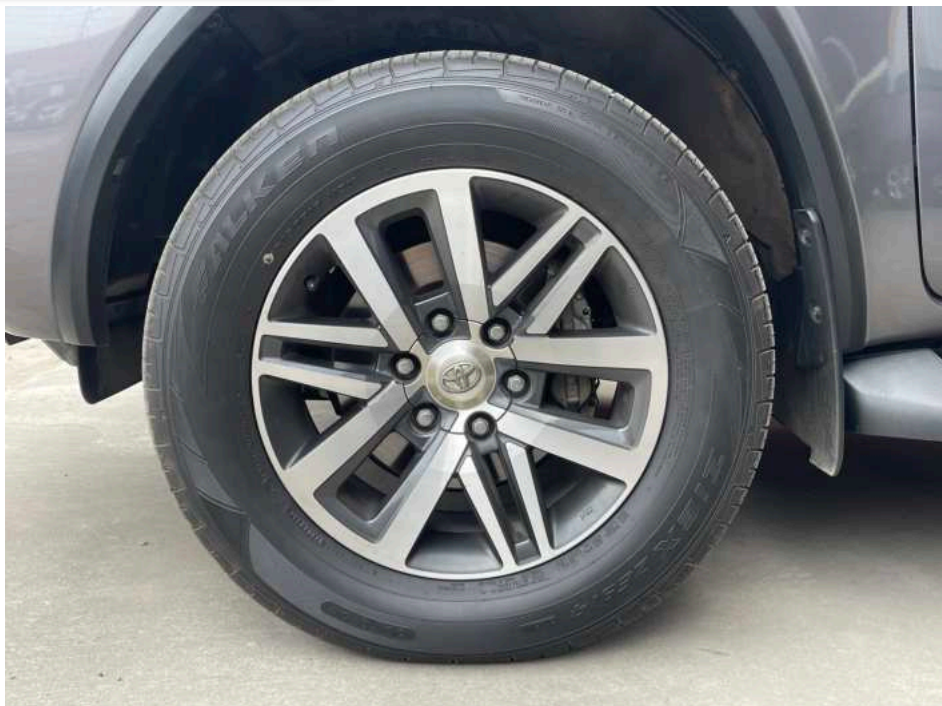
ขอบยาง ล้อ

42/23
