Vehicle Inspection Report

ยี่ห้อ/รุ่น (Brand/Model): HONDA HR-V 1.8 EL AT	วันที่ตรวจสอบรถยนต์ (Date of Inspection): 11-07-62
หมายเลขตัวถัง (VIN): MRHRU5870GP102318	เลขคำขอบริการ (Job No.): I019/0025-030
หมายเลขเครื่องยนต์ (Engine No.): R18ZF1204776	Vehicle Picture:

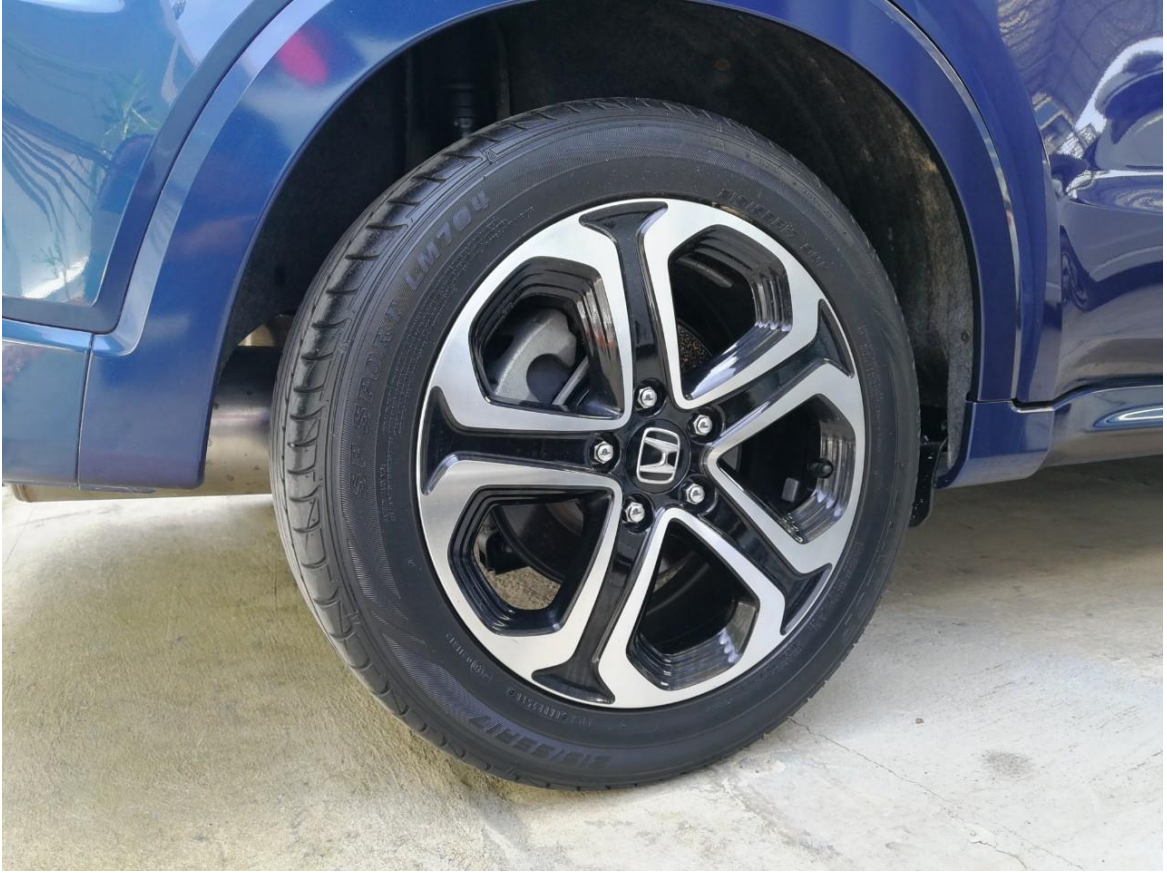
ภาพโดยรวมของยาง ล้อ และ เบรค - Tyres, Wheels & Brakes Visual Details:

จานดิสเบรค Brake Discs (Front/Rear)	ควรเจียจานเบรคครั้งต่อไปที่เปลี่ยนผ้าเบรค
 	ดรัมเบรคล้อหลัง Brakes and Drums any No Leakage	N/A

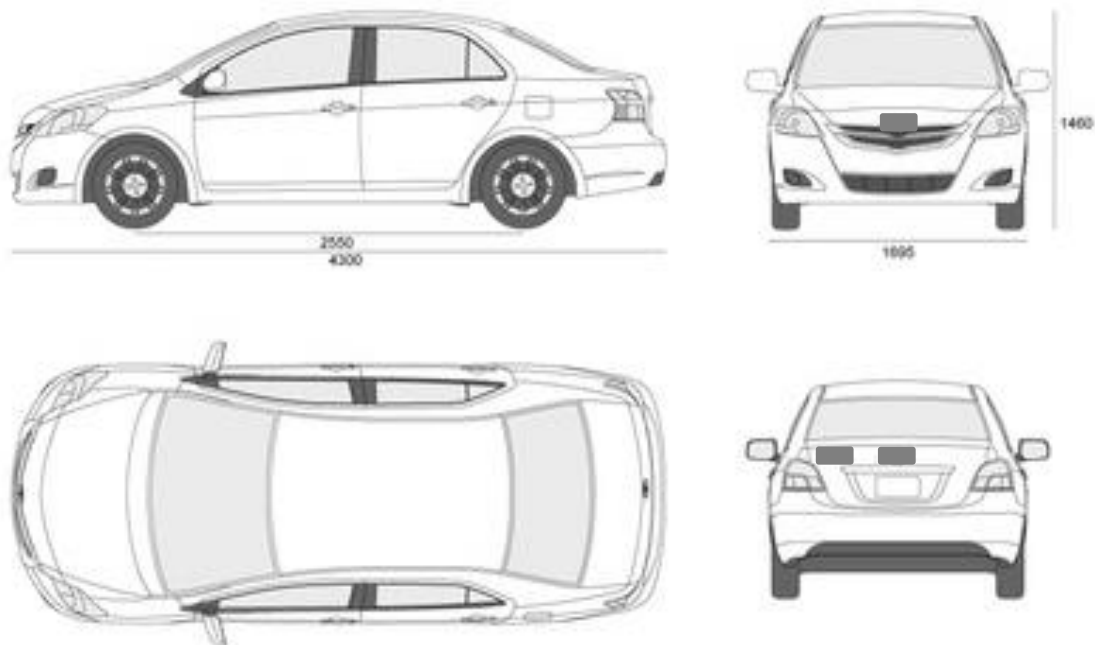
ความหนาสีรถเบาะ 3,4 และ 5 ประตู -Paint Thickness on 3,4 and 5 door car:

ชิ้นส่วนยานยนต์ (Car Part)	ความหนาสี Paint Thickness (µm)			
	P1	P2	P3	Average
Front Wing (RH)	133	135	179	149
Front Wing (LH)	138	125	136	133
Front Door (RH)	196	138	137	157
Front Door (LH)	97	94	104	98
Rear Door (RH)	99	101	99	100
Rear Door (LH)	200	198	195	198

ชิ้นส่วนยานยนต์ (Car Part)	ความหนาสี Paint Thickness (µm)			
	P1	P2	P3	Average
Rear Wing (RH)	102	104	105	104
Rear Wing (LH)	137	160	164	154
Front Bumper				
Rear Bumper				
Bonnet	153	177	175	168
Roof	100	75	89	88
Boot/Tail Gate	83	85	93	87
