# Vehicle Inspection Report

## สรุปผลการตรวจสอบ (Inspection Summary)

ยี่ห้อ/รุ่น (Brand/Model): NISSAN ALMERA SPORTECH	วันที่ตรวจสอบรถยนต์ (Date of Inspection): 06-03-62
หมายเลขตัวถัง (VIN): MNTBAAN1720605726	เลขคำขอบริการ (Job No.): I018/002-018
หมายเลขเครื่องยนต์ (Engine No.): HR12555456B	Vehicle Picture:  
ปีที่ผลิต (Build Date): 2018	
สีรถ (Color): เทา	
ระยะการใช้งาน(Mileage): 18,337 กม	
หมายเลขทะเบียน (No. Plate): 7กญ 1482	
วันครบกำหนดชำระภาษี (Registration Expiry): 9 มี.ค.62	
ชื่อลูกค้า (Customer Name): REGENT HOME CAR	
ที่อยู่(Address): ถ.ลาดพร้าว	
โทรศัพท์ (Tel):	
สถานที่ตรวจสอบรถ (Inspection Place): REGENT HOME CAR

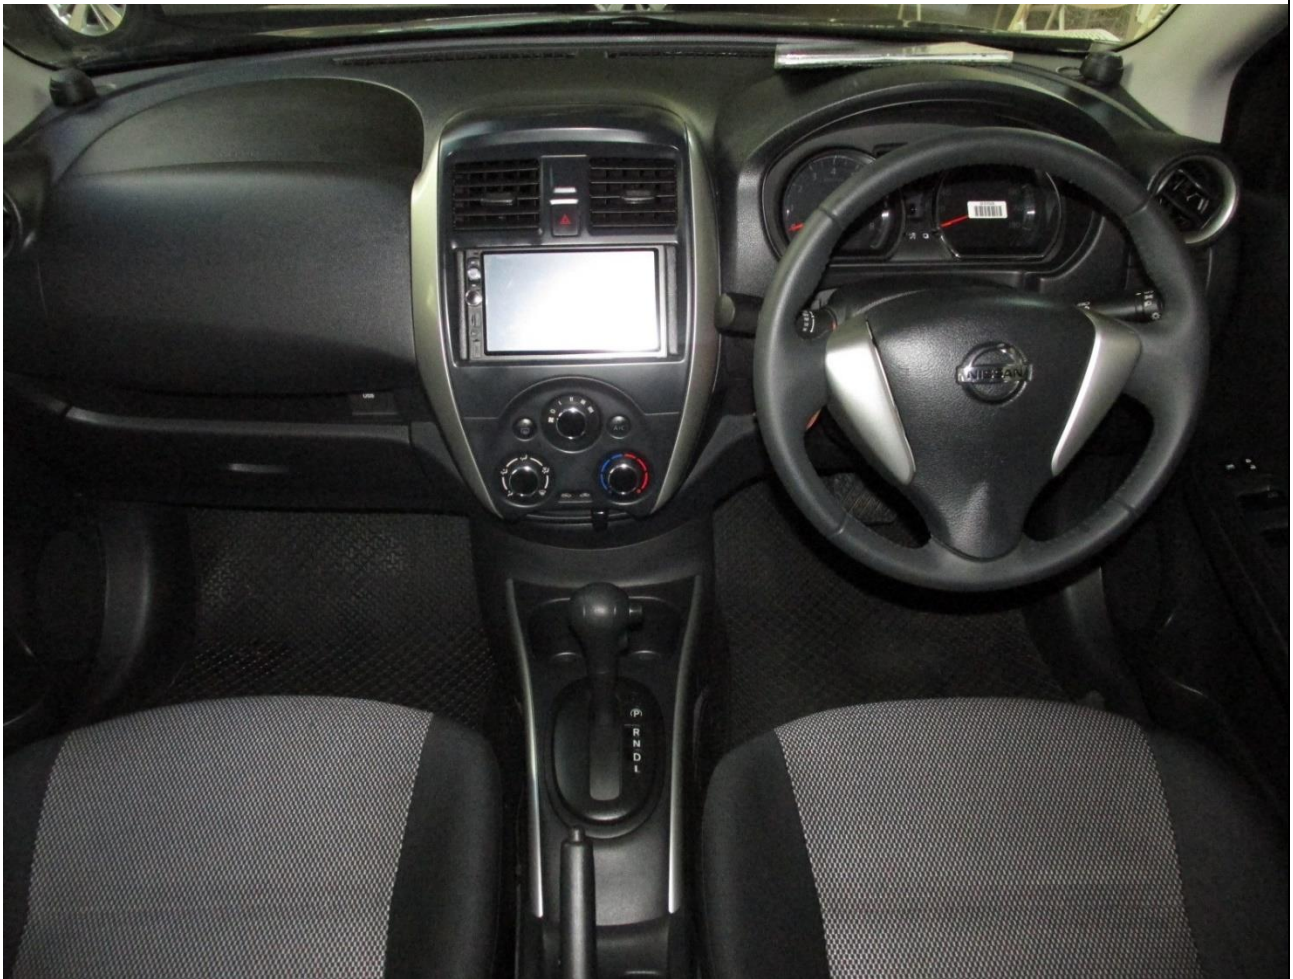
### ภาพภายในด้านหน้า หลัง และ จุดบกพร่อง - Interior Visual Details (Front, Rear and/or Defect)

ที่นั่ง สภาพ Seat Appearance	สภาพดีตามอายุการใช้งาน
 	การทำงาน การปรับ และการล็อกเบาะ Seat Adjust functional	ทำงานได้ดี
 	สภาพรางใต้เบาะ Seat slide adjust rail	สภาพดีตามอายุการใช้งาน
 	เข็มขัดนิรภัย Seat Belts	สภาพดีตามอายุการใช้งาน
 	แผงคอนโซลหน้า Other Trims	สภาพดีตามอายุการใช้งาน
 	เครื่องเสียงภายในรถ Radio/ Multiplayer	เปิด-ปิด ปกติ
 	ลำโพง Speaker working	ทำงานปกติ
 	ไล่ฝ้ากระจกหลัง Rear Window Demister	สภาพดีไม่พบรอยขาด
 	อุปกรณ์ปรับอากาศทำความเย็นและความร้อน Air Condition/Heater	ทำงานปกติ
 	ชุดปัดน้ำฝน และระบบฉีดน้ำกระจก Washers & Wipers	ทำงานปกติ
 	แตร Horn	ทำงานปกติ
 	บานพับ และกลอนประตู Doors, Locks & Hinges	สภาพดีเหมาะสมกับอายุการใช้งาน
 	การเปิดประตูจากด้านใน Door Handle (inside)	ทำงานได้ดี
 	สภาพยางขอบประตู Weather Strip	สภาพดีเหมาะสมกับอายุการใช้งาน
 	การทำงานของกระจกเลื่อนไฟฟ้า Window Operation	ทำงานเปิด-ปิด ปกติ

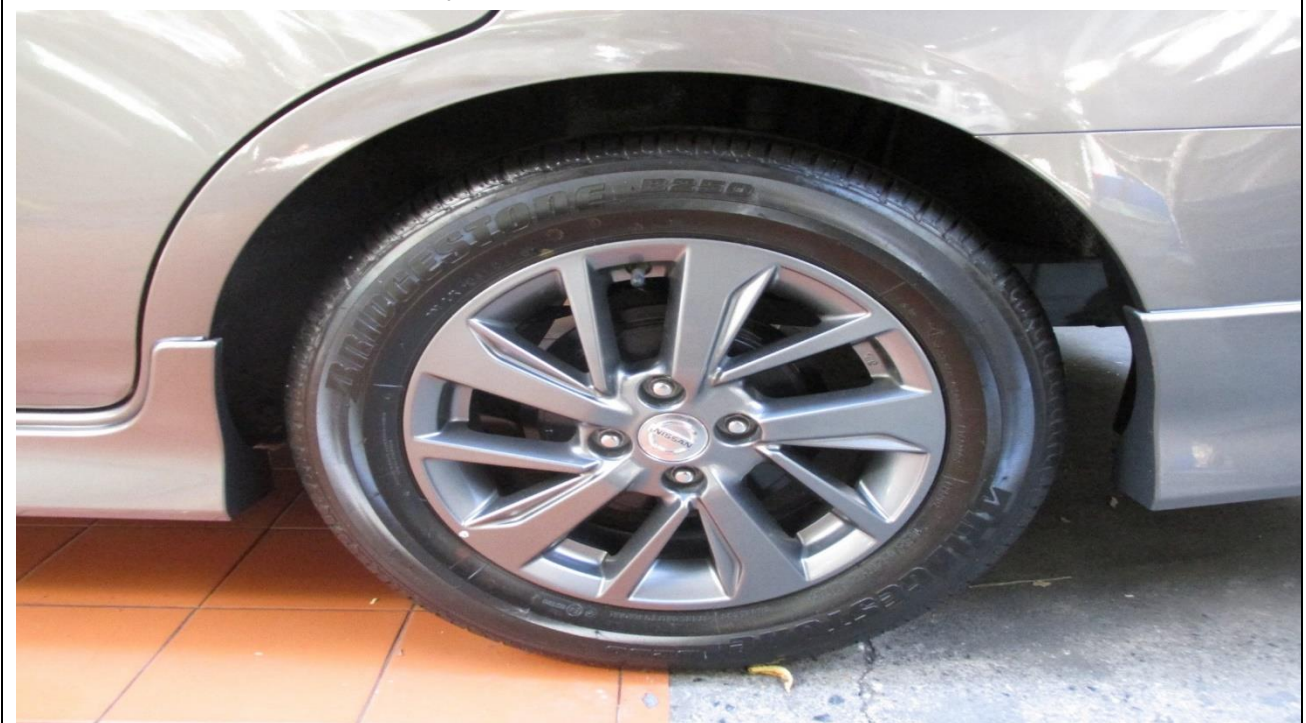
### ภาพโดยรวมของยาง ล้อ และ เบรค - Tyres, Wheels & Brakes Visual Details

สภาพยางรถยนต์, สัปดาห์/ปี ผลิต Tyres Appearance, Year	0118 ยางสภาพดี
 	สภาพล้อ,ฝาครอบล้อ Wheel Rims Appearance	สภาพดีตามอายุการใช้งาน
 	ล้อ และยางอะไหล่ Spare Tyre & Rim	มีประจำรถ
 	คาลิปเปอร์เบรค และท่อน้ำมัน Brake Hose Callipers & Pipes	สภาพปกติไม่พบการรั่วซึม
 	ผ้าดิสเบรค (หน้า/หลัง) Brake Pads (Front/Rear)	สภาพดีตามอายุการใช้งาน
 	จานดิสเบรค(หน้า/หลัง) Brake Discs (Front/Rear)	ควรเจียจานเบรคครั้งต่อไปที่เปลี่ยนผ้าเบรค
 	ดรัมเบรคล้อหลัง Brakes and Drums any No Leakage	N/A
