## Vehicle Inspection Report สรุปผลการตรวจสภาพรถ (Inspection Summary)

1022/0150-35

TOYOTA Fortuner 2.4 V 4WD

Nov 10, 2022

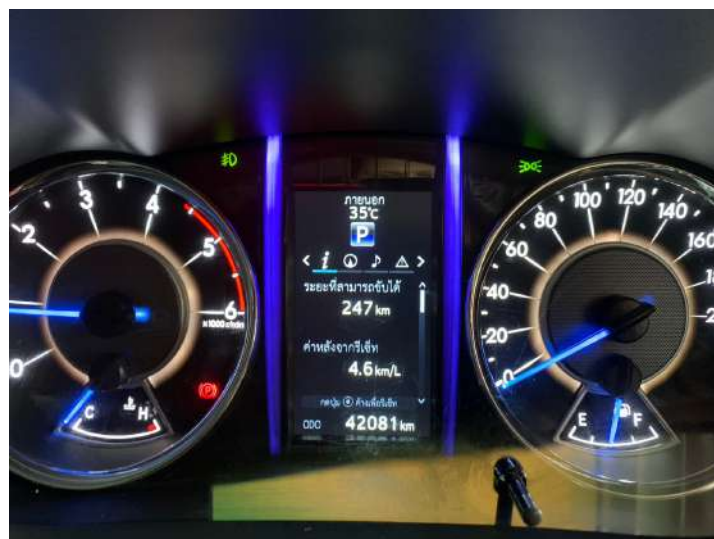
### รูปเลขไมล์ (Mileage Picture): ▾

42081

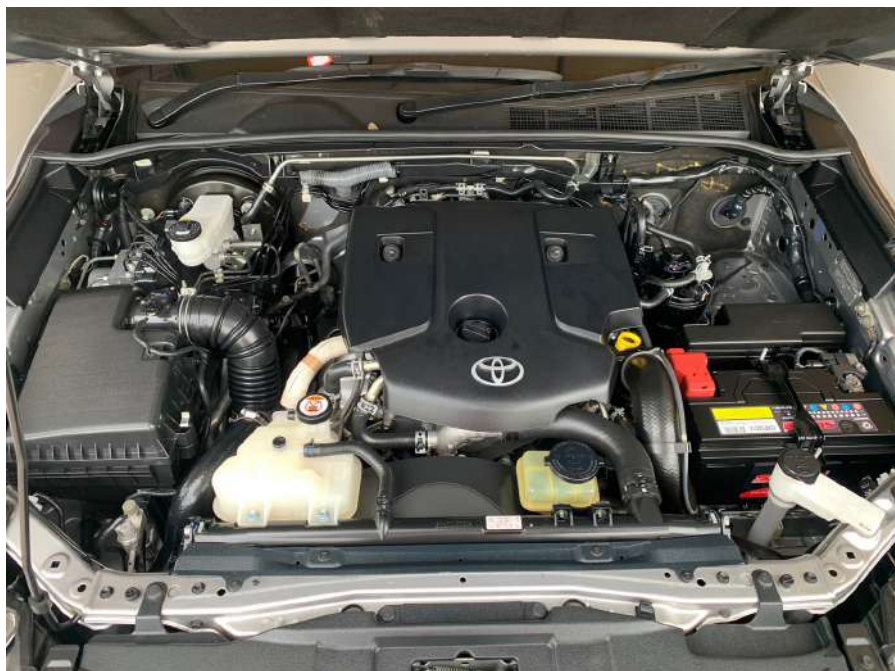
### ภาพห้องเครื่อง

| Voltage | 12.56 | V |
| Rating | 700 | CCA |
| Current | 480 | CCA |
| Internal resistance | 5.83 | mΩ |
| State of Charge | 95 | % |
| State of Health | 47 | % |
| Status | CAUTION | |

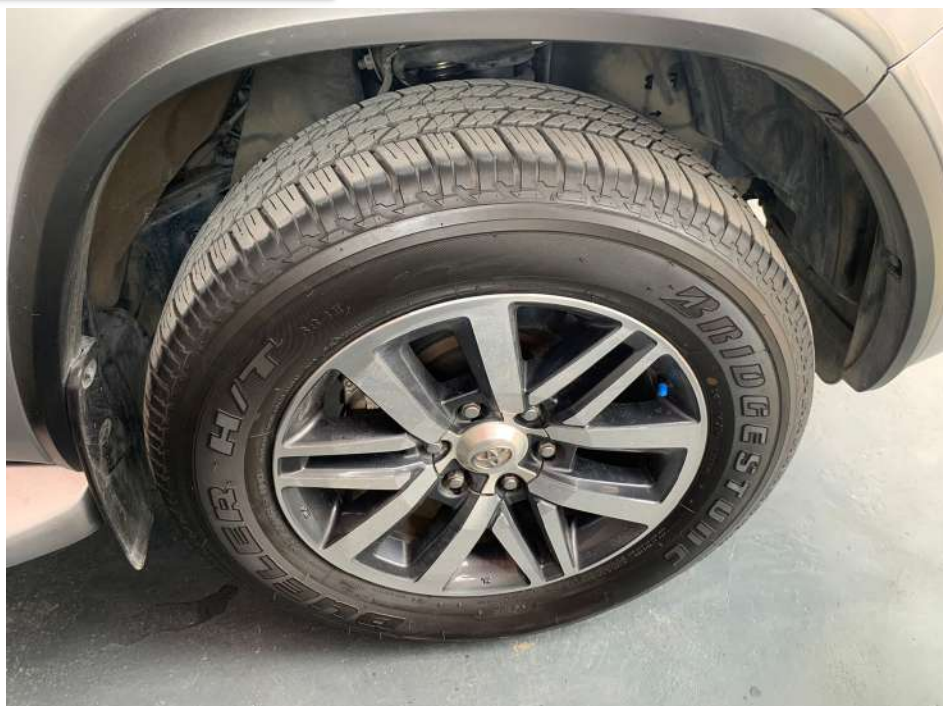
#### ขอบยาง ล้อ

33/21
