Vehicle Inspection Report

สรุปผลการตรวจสอบ (Inspection Summary)

ยี่ห้อ/รุ่น (Make/Model): MG MG 6	วันที่ตรวจสอบรถยนต์ (Date of Inspection): 23.8.60
เลขตัวถัง (VIN): MMLW26G38ET011024	เลขคำขอบริการ (Job No.): I017/038-022
เลขเครื่องยนต์ (Engine No.): 18K4CN010000147	Vehicle Picture:
ปีผลิต (Build Date): 2014

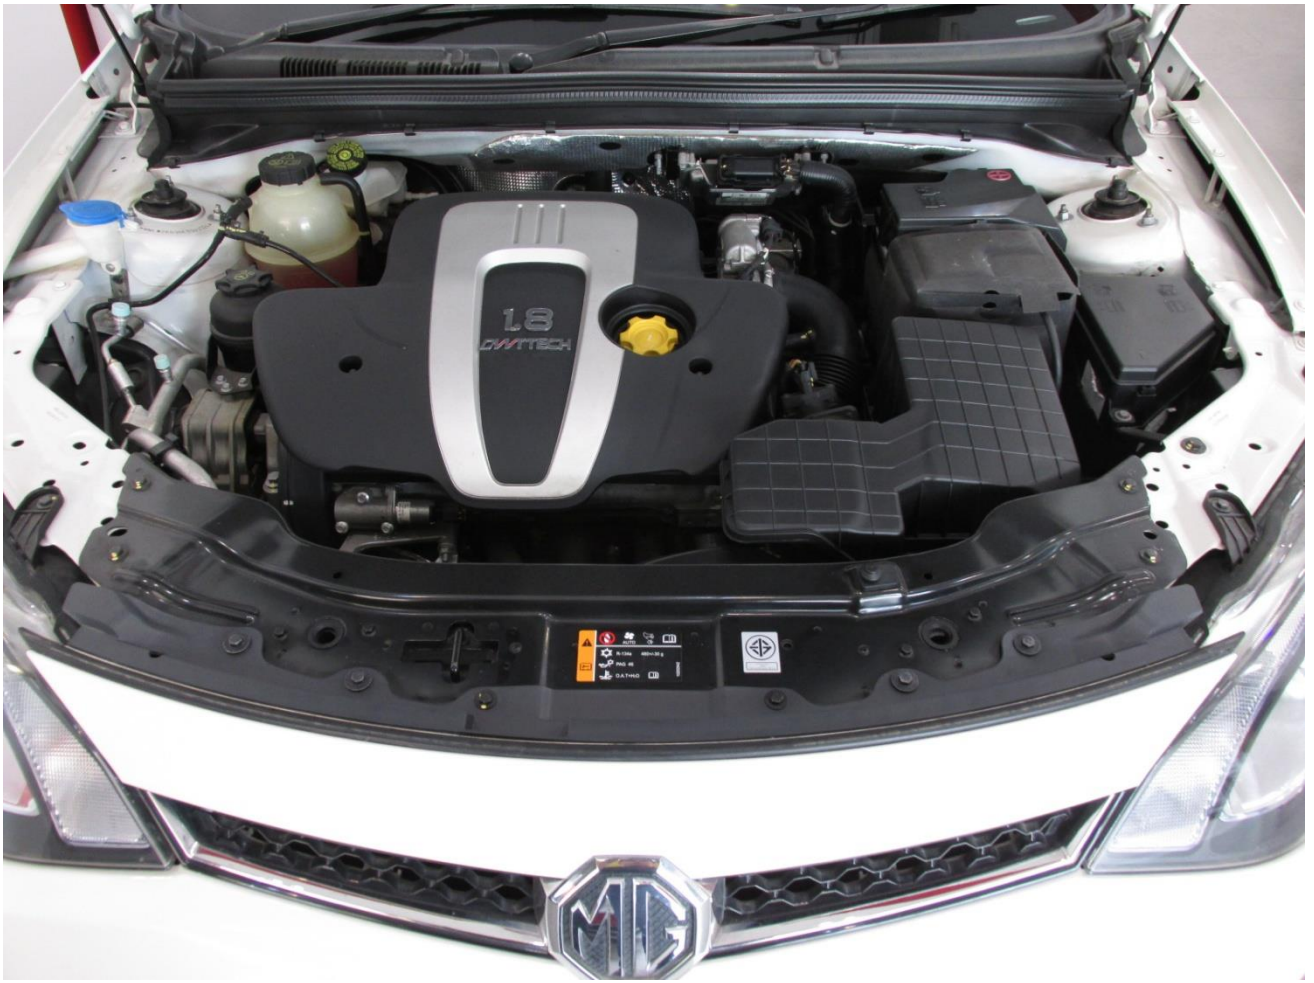
ภาพห้องเครื่อง - Engine Bay Visual Details

Battery Test																																							
Voltage	11.65 V																																						
Rating	535 CCA																																						
Current	348 CCA																																						
Internal resistance	7.77 mΩ																																						
State of Charge	0 %																																						
State of Health	43 %																																						
Status	Replace																																						
Test Date	23.8.60																																						
Charging System Test at 2000 rpm																																							
Voltage	13.82 V																																						
Status	Normal																																						
Start System Test																																							
Start Voltage	8.18 V																																						
Status	Normal																																						
Max. Load Test at 2000 rpm

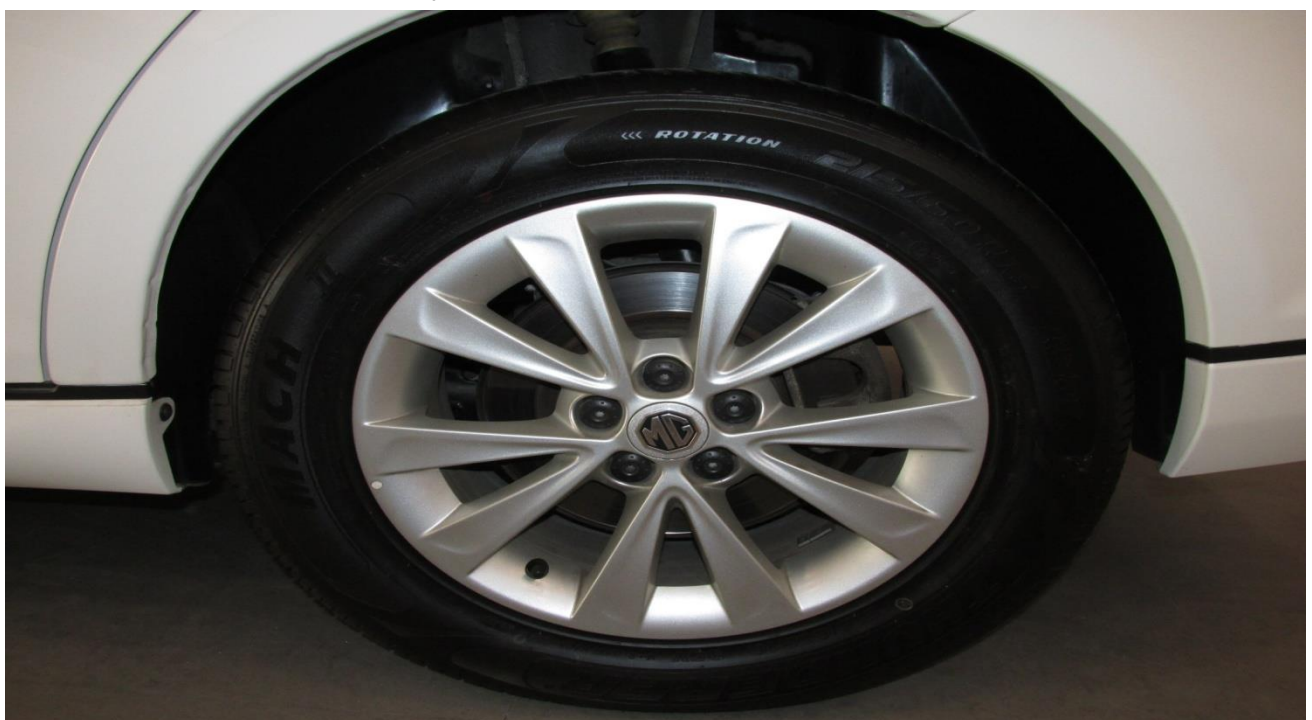
ภาพโดยรวมของยาง ล้อ และ เบรค - Tyres, Wheels & Brakes Visual Details:

สภาพยางรถยนต์, เดือน/ปี ผลิต Tyres Appearance, Year	ปียางผลิต 2816 ยางสภาพดี

จานเบรค Brake Discs (Front/Rear)	ควรเจียจานเบรคครั้งต่อไปที่เปลี่ยนผ้าเบรค
