I023/0380-2

Honda Civic 1.8 FC E i-VTEC

Dec 7, 2023

# Vehicle Inspection Report สรุปผลการตรวจสภาพรถ (Inspection Summary)

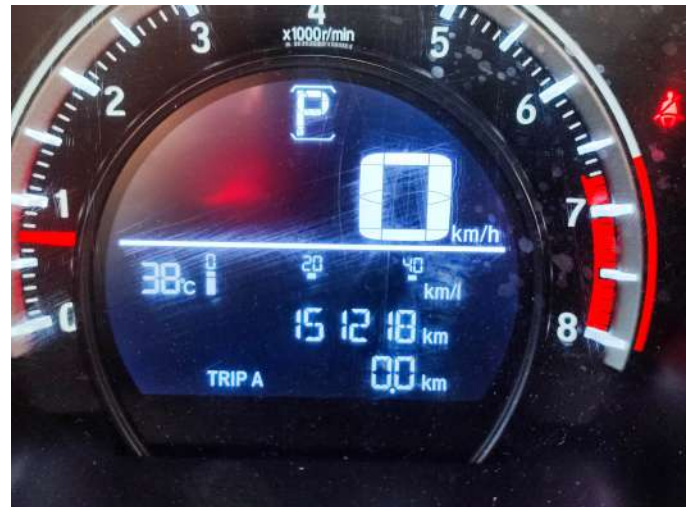
## รูปเลขไมล์ (Mileage Picture) :

151218

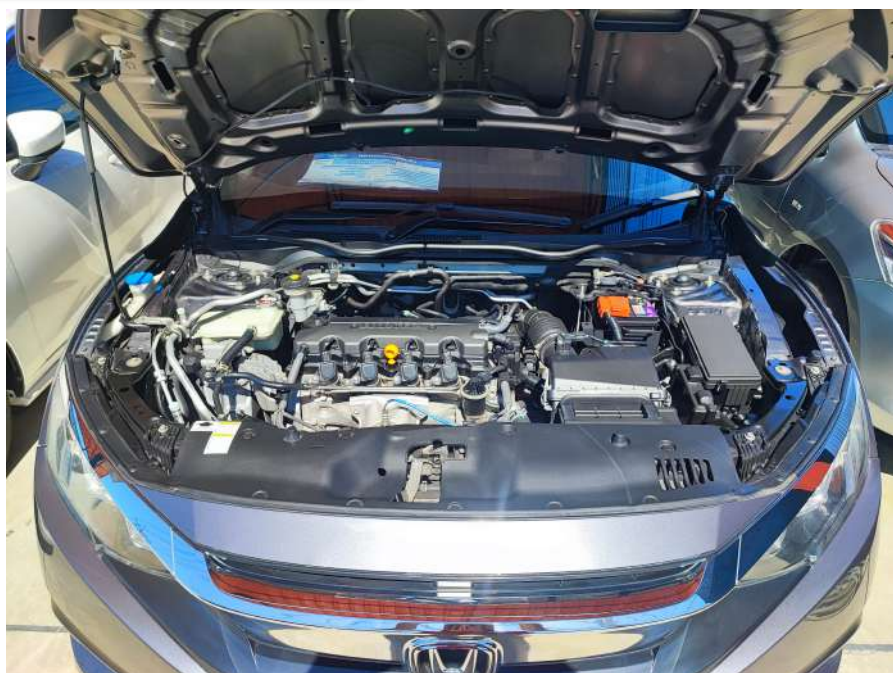
### ภาพห้องเครื่อง

Voltage	12.6	V
Rating	450	CCA
Current	230	CCA
Internal resistance	11.79	mΩ
State of Charge	80	%
State of Health	30	%
Status	REPLACE

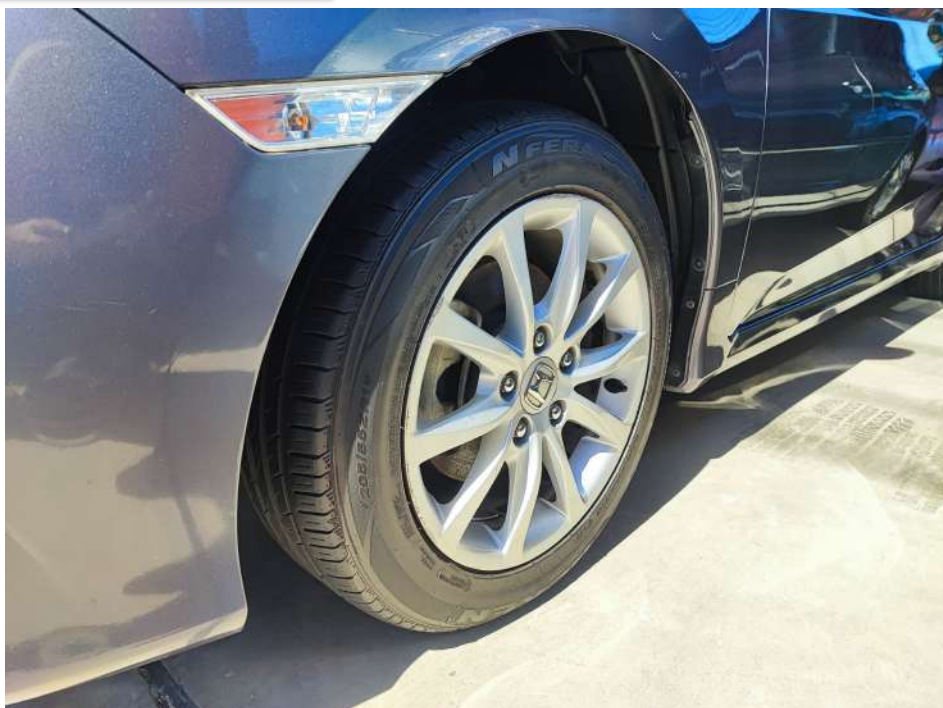
#### ขอบยาง ล้อ

02/22

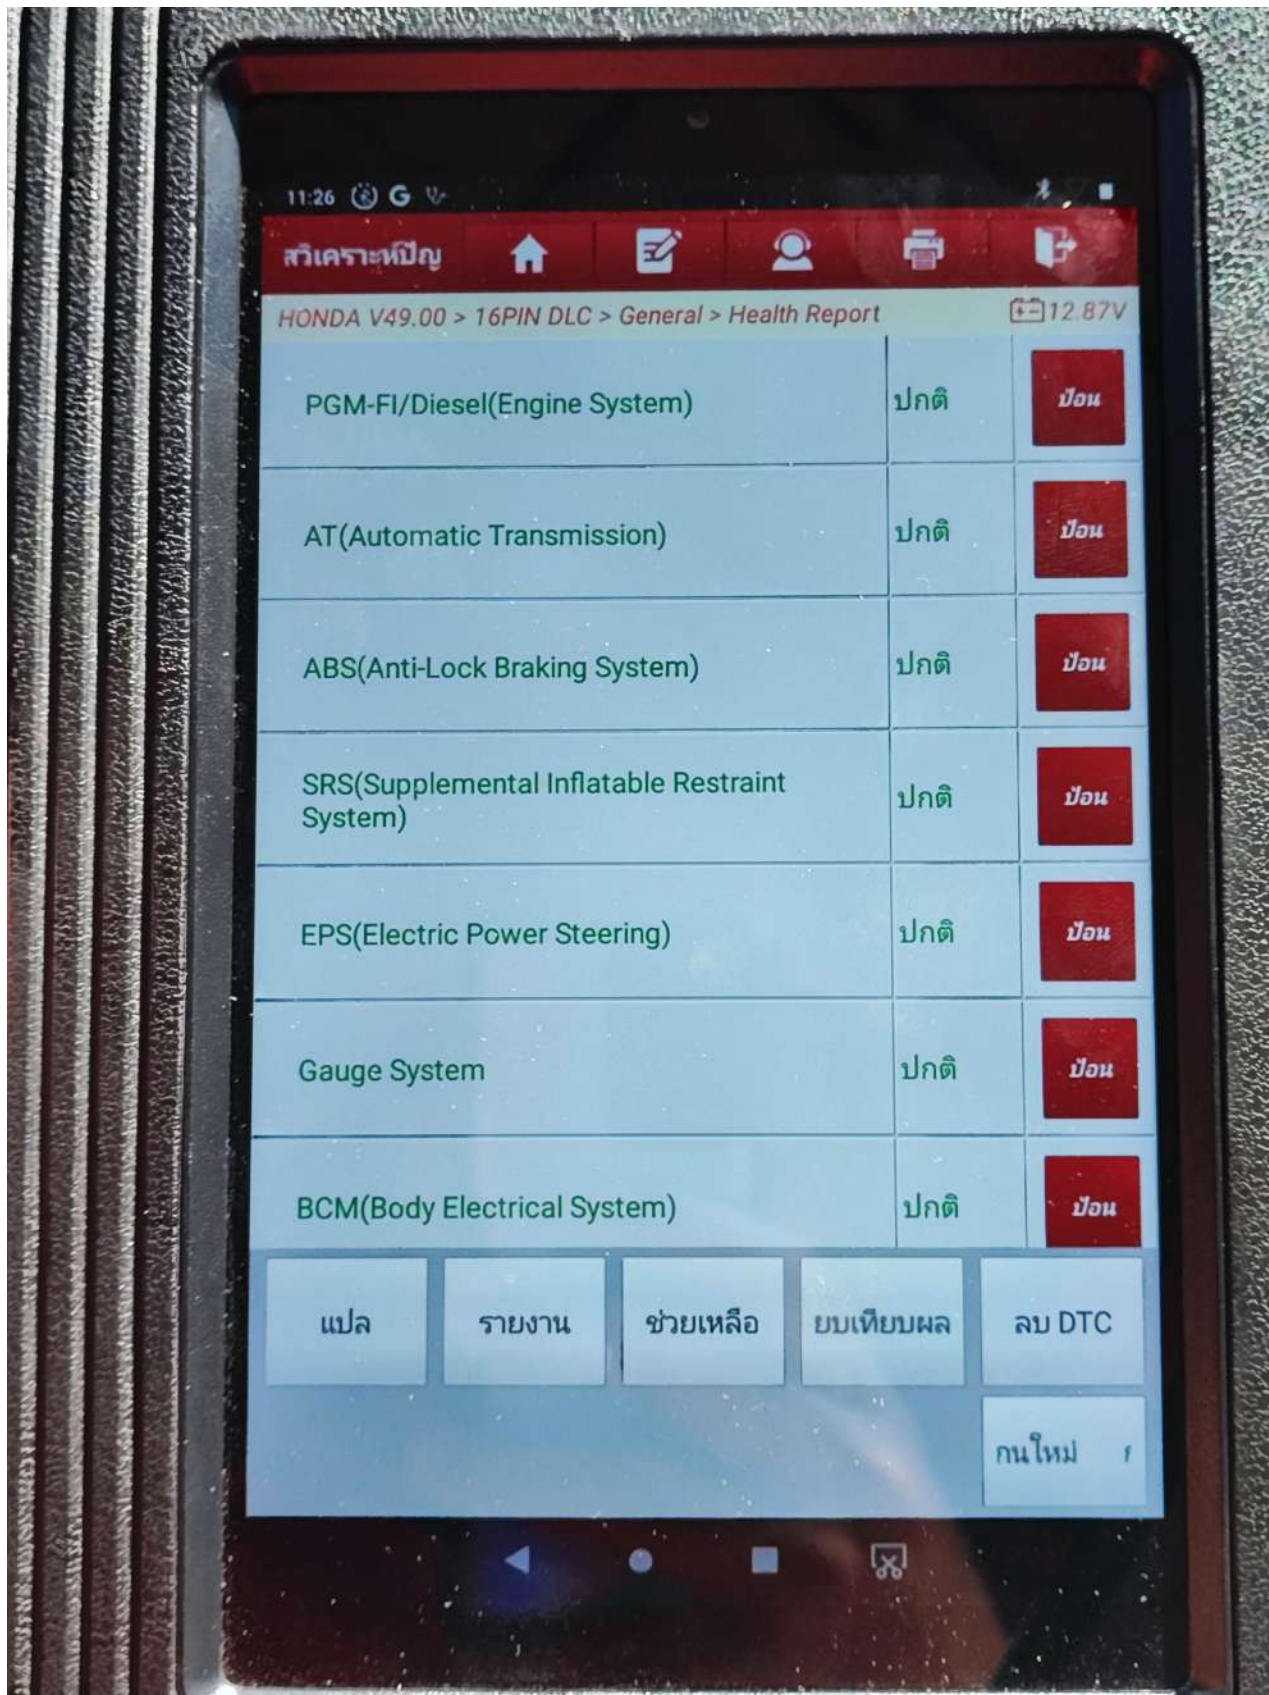
ภาพ OBD

ดี (Good)
