เลขคำขอบริการ (Job No.) :	1022/0226-33
Car Grade :	<b>A</b> A : ดีเยี่ยม B : ดี C : ปานกลาง D : พอใช้
ยี่ห้อ/รุ่น (Brand/Model) :	Suzuki Ciaz 1.2 GL Sedan
ปีที่ผลิต (Build Date) :	2020

เลขคำขอบริการ (Job No.) :: 1022/0226-33 (1) ▾

# Vehicle Inspection Report สรุปผลการตรวจสภาพรถ (Inspection Summary)

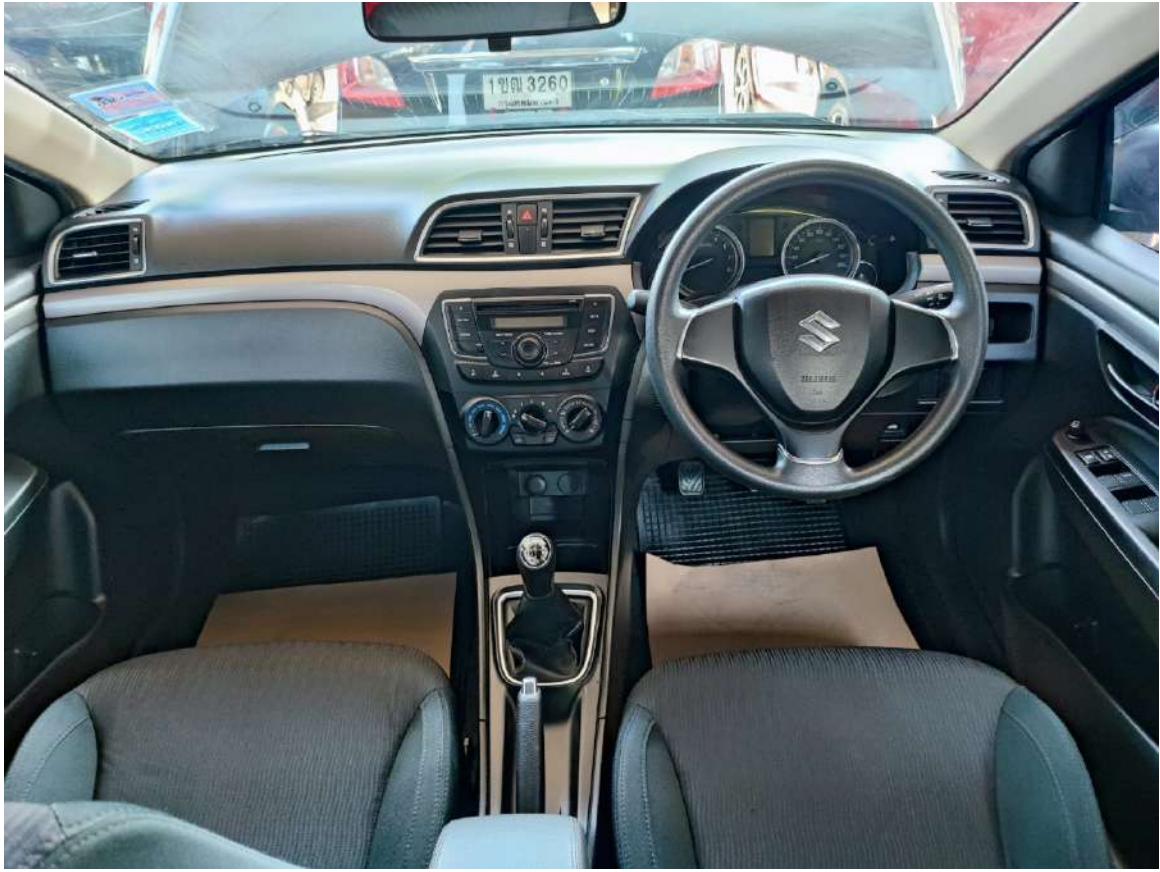
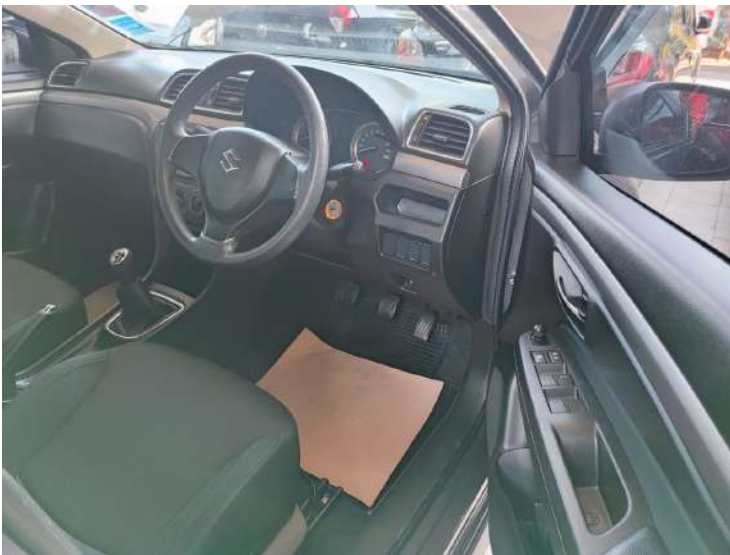
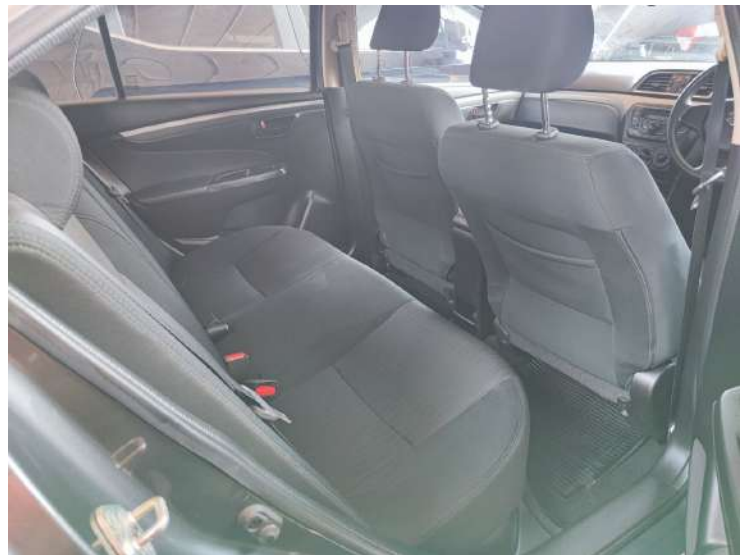
ภาพภายใน

รายการตรวจ 20 รายการ	สถานะ
2.1 สภาพ ที่นั่ง Seat Appearance	ดี (Good)
2.2 การทำงาน การปรับ และการล็อกเบาะ Seat Adjust functional	ดี (Good)
2.3 สภาพ รางไต่เบาะ Seat slide adjust rail	ดี (Good)
2.4 เข็มขัดนิรภัย Seat Belts	ดี (Good)
2.5 แผงคอนโซลหน้า Other Trims	ดี (Good)
2.6 เครื่องเสียงภายในรถ Radio/ Multiplayer	ดี (Good)
2.7 ลำโพง Speaker working	ดี (Good)
2.8 ไล่ฝ้ากระจกหลัง Rear Window Demister	ดี (Good)
2.9 อุปกรณ์ปรับอากาศทำความเย็นและความร้อน Air Condition/Heater	ดี (Good)

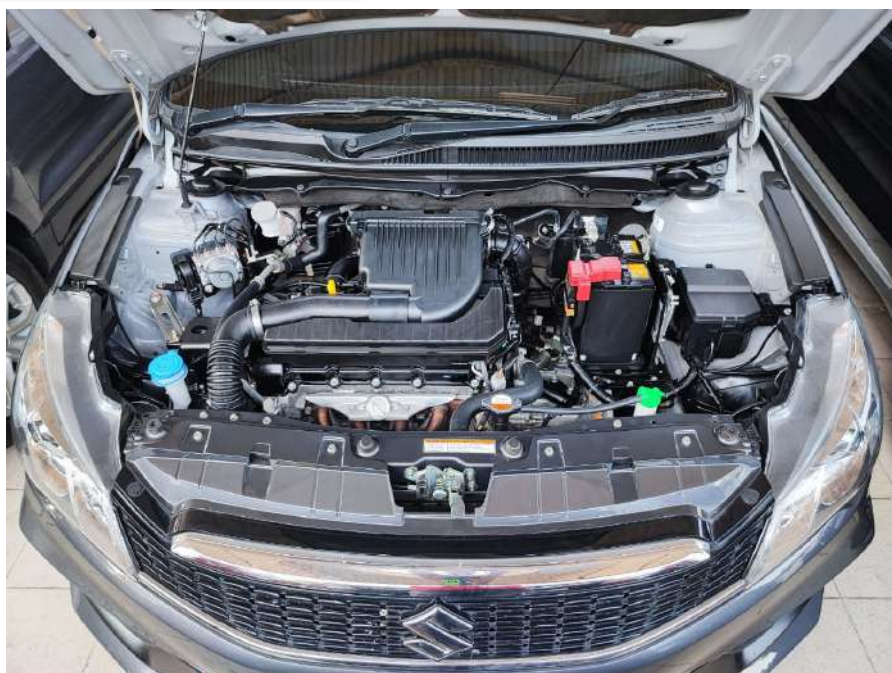
### ภาพห้องเครื่อง

4.1 เครื่องยนต์ไม่พบการรั่วซึม No any leak on engine

4.9 ระดับของเหลว Fluid Level

Voltage	12.72	V
Rating	350	CCA
Current	291	CCA
Internal resistance	9.6	mΩ
State of Charge	100	%
State of Health	95	%
Status	GREAT

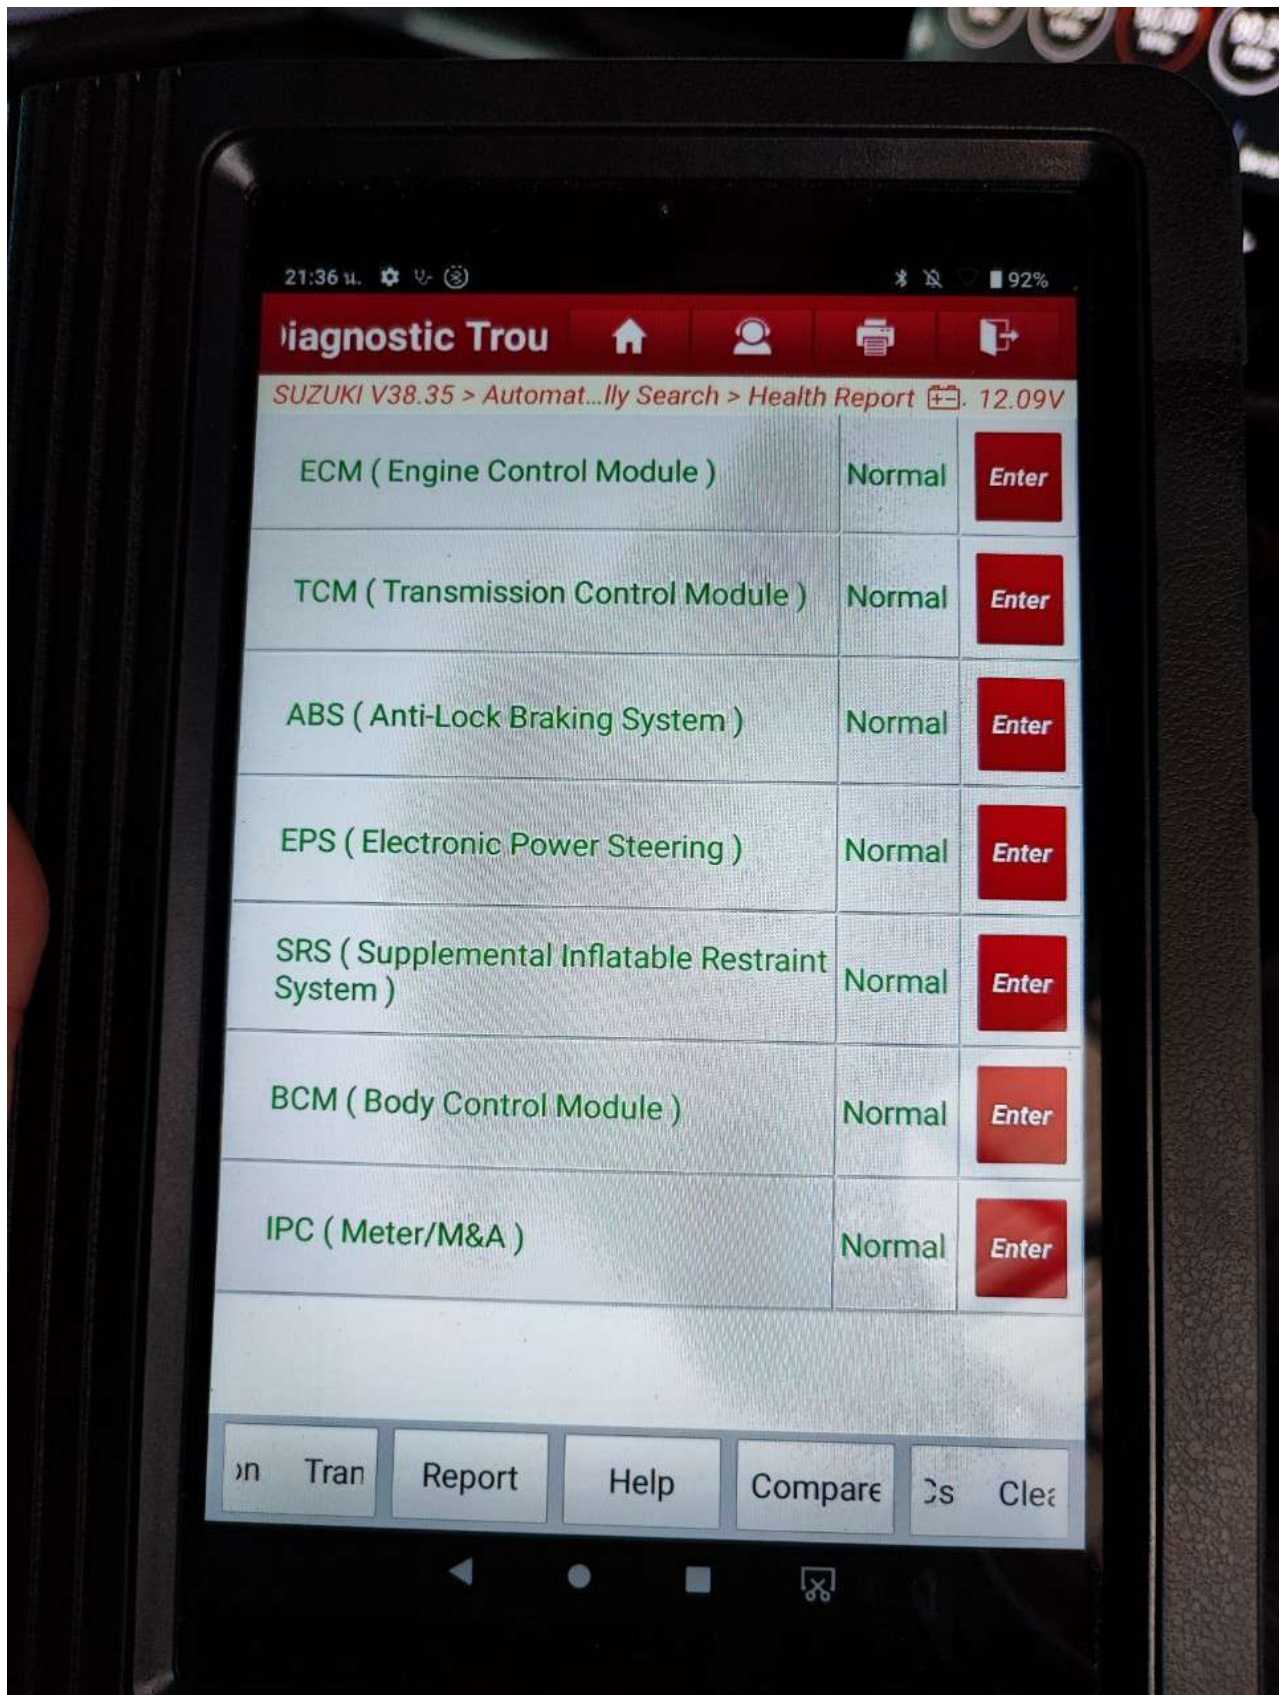
ภาพ OBD

2.17 การวินิจฉัยผ่านทาง OBD2 On-Board Diagnostics (OBD)
