เลขคำขอบริการ (Job No.) :: I021/0038-3

Oct 14, 2021

MG EXTENDER 2.0 DOUBLE CAB Grand X ...

Vehicle Inspection Report

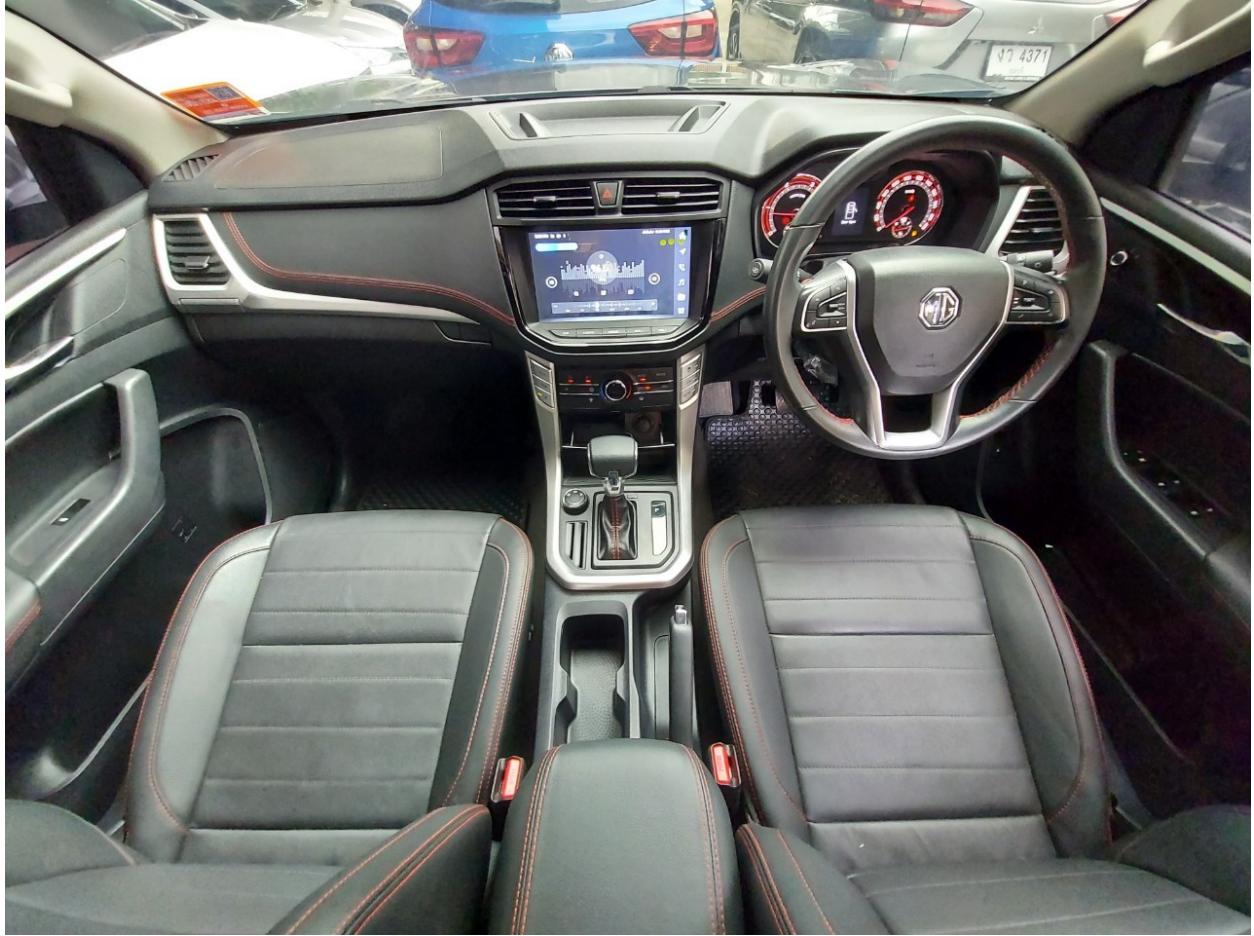
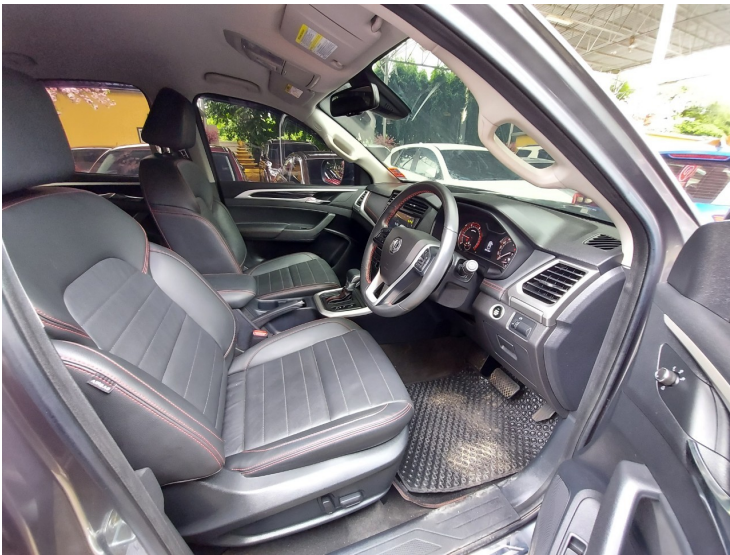
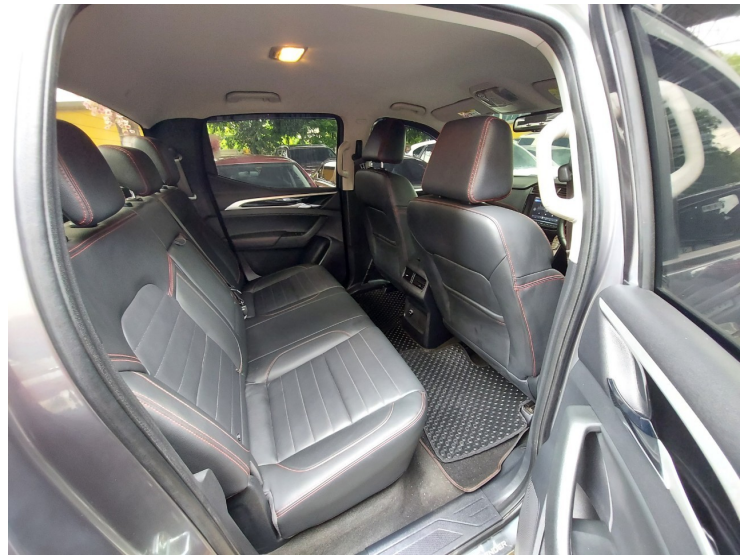
ภาพภายใน

รถสภาพดี โครงสร้างไม่เคยเกิดอุบัติเหตุ ไม่เคยจมน้ำและไฟไหม้

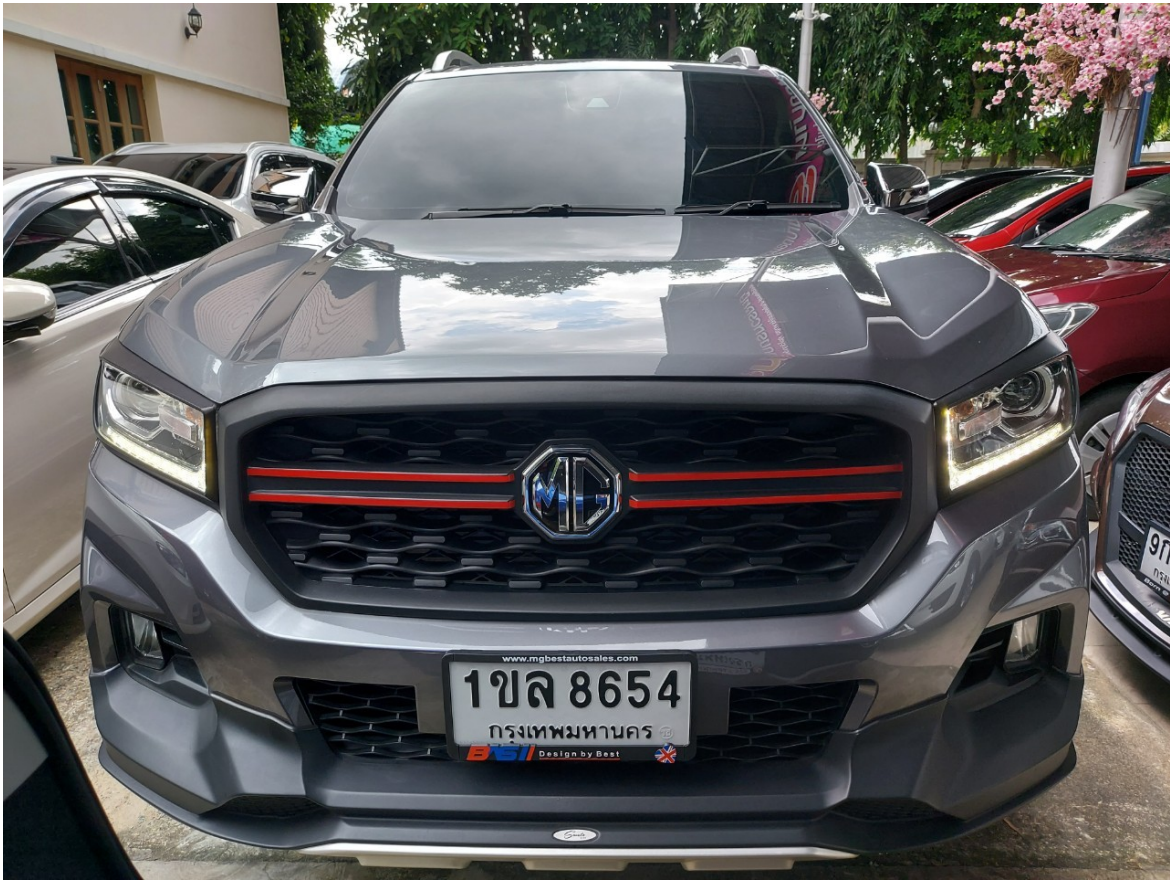
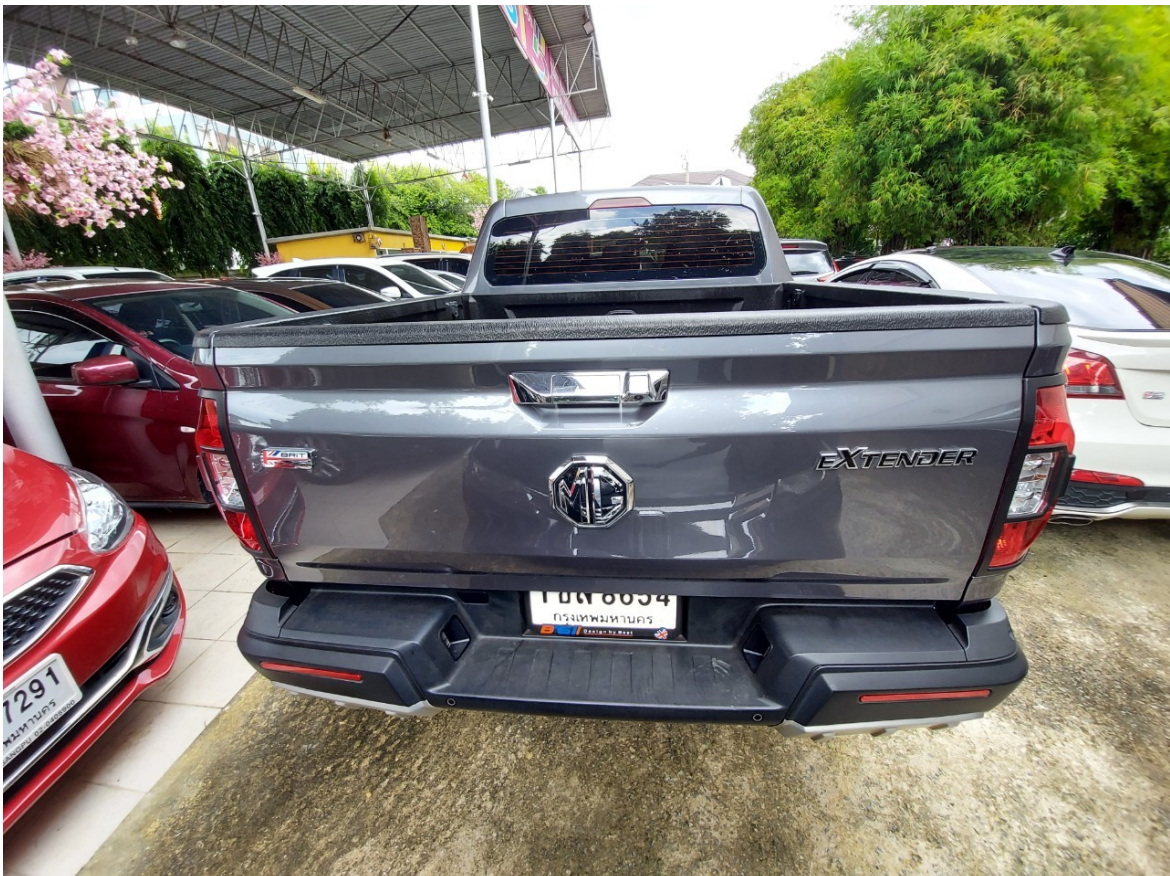
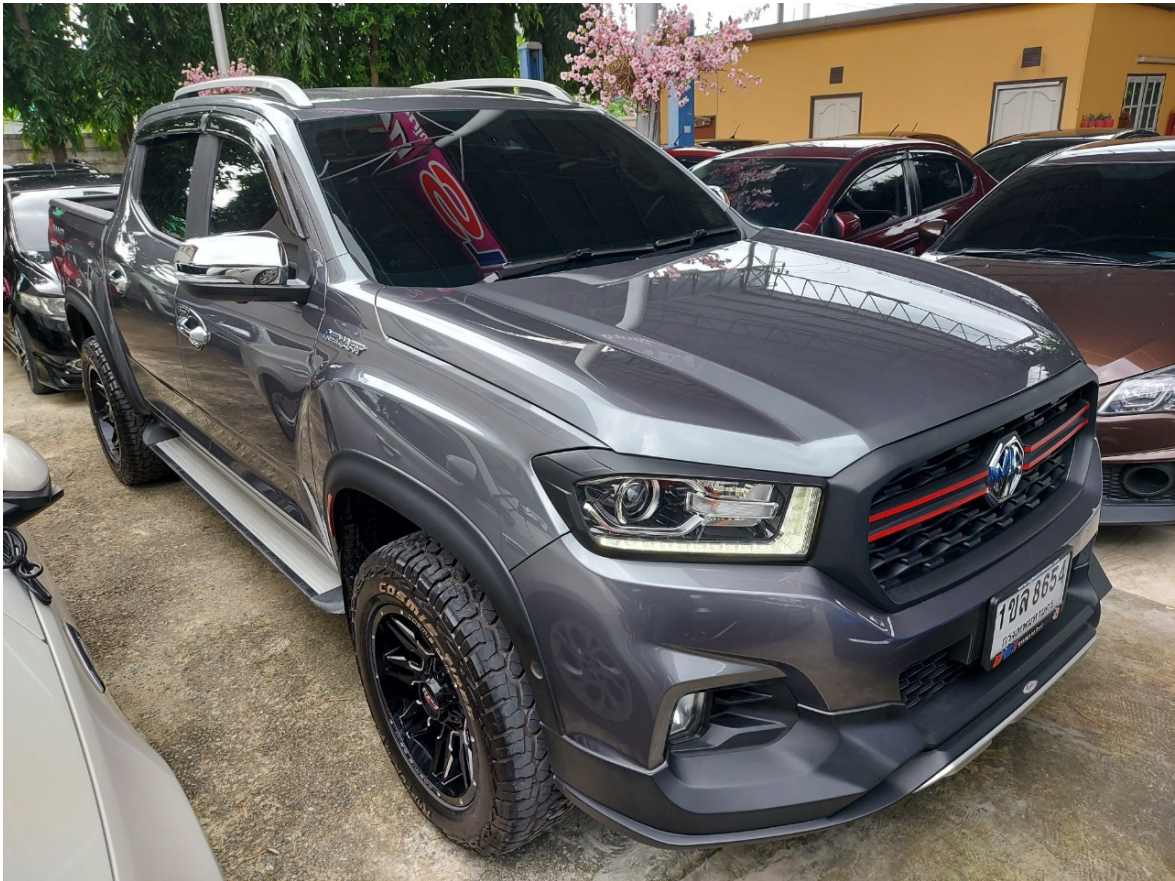
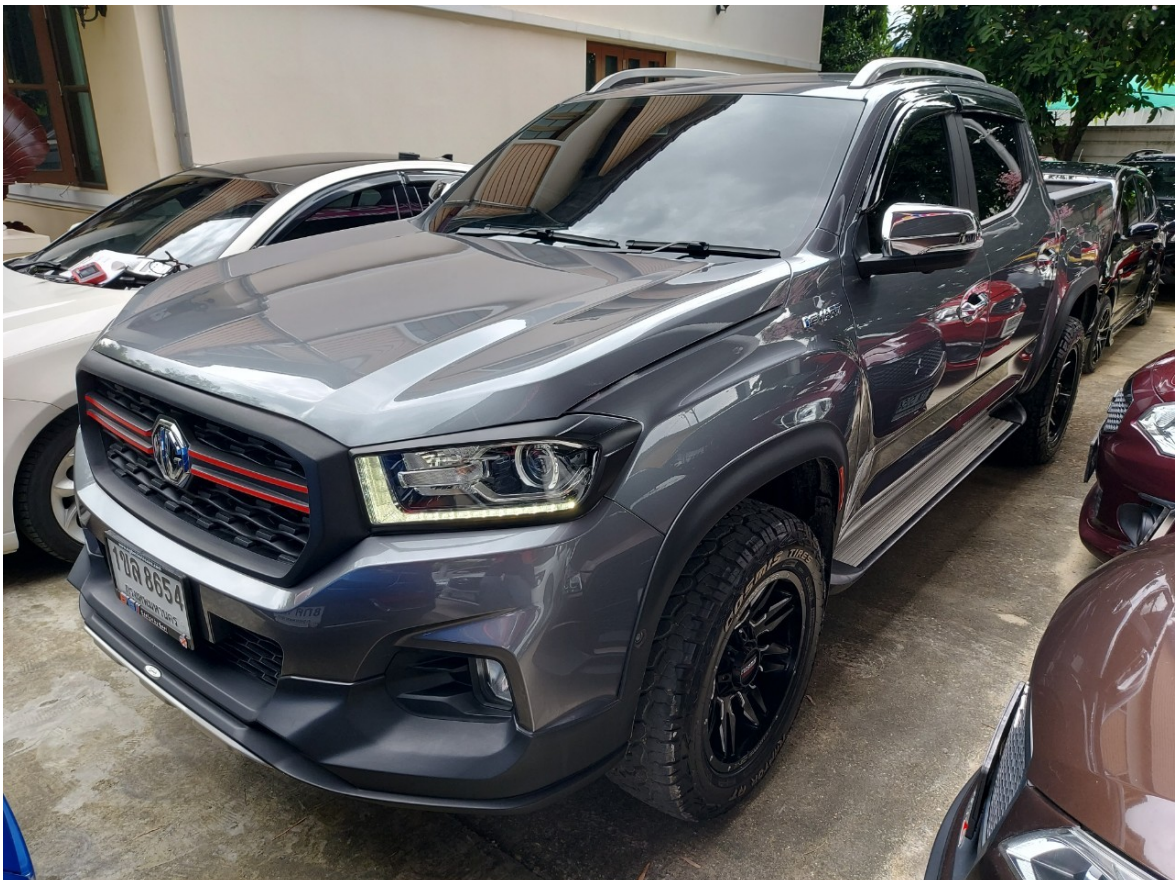
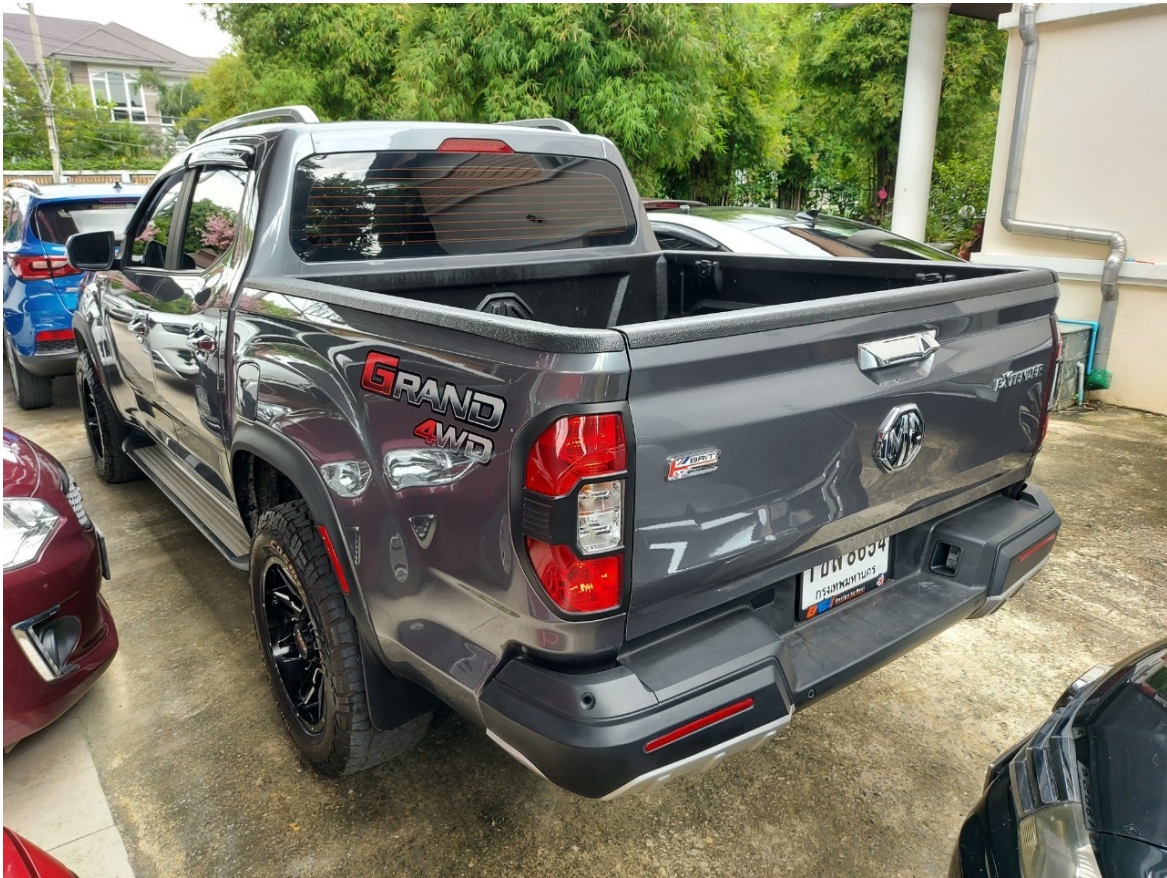
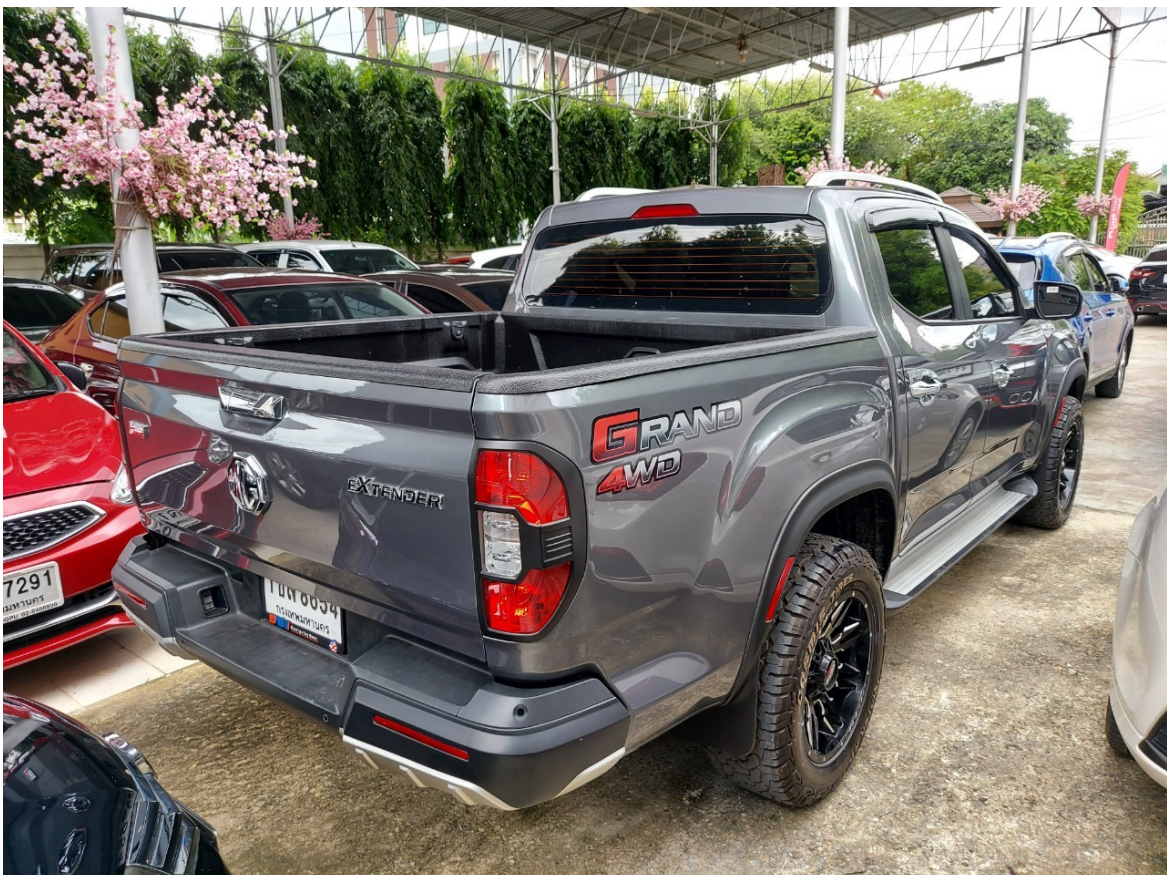
รถสภาพดี โครงสร้างไม่เคยเกิดอุบัติเหตุ ไม่เคยจมน้ำและไฟไหม้
