Vehicle Inspection Report

สรุปผลการตรวจสอบ (Inspection Summary)

ยี่ห้อ/รุ่น (Brand/Model): NISSAN NAVARA 4DR CALIBRE 2.5 EL VGS TURBO AT	วันที่ตรวจสอบรถยนต์(Date of Inspection): 30-08-62
หมายเลขตัวถัง (VIN): MNTCC2D23Z0025986	เลขคำขอบริการ (Job No.) : I019/0025-042
หมายเลขเครื่องยนต์ (Engine No.): YD25 727910T	Vehicle Picture:  
ปีที่ผลิต (Build Date): 2017	
สีรถ(Color): ขาว	
ระยะทางการใช้งาน (Mileage): 61,717 ก.ม.	
หมายเลขทะเบียน (No. Plate): 7กม 4003	
วันครบกำหนดชำระภาษี (Registration Expiry): 21 ธ.ค. 62	
ชื่อลูกค้า Customer Name: REGENT HOME CAR	
ที่อยู่ (Address): ราชพฤกษ์	
โทรศัพท์(Tel): 089-4588661	
สถานที่ตรวจสอบรถ (Inspection Place): REGENT HOME CAR

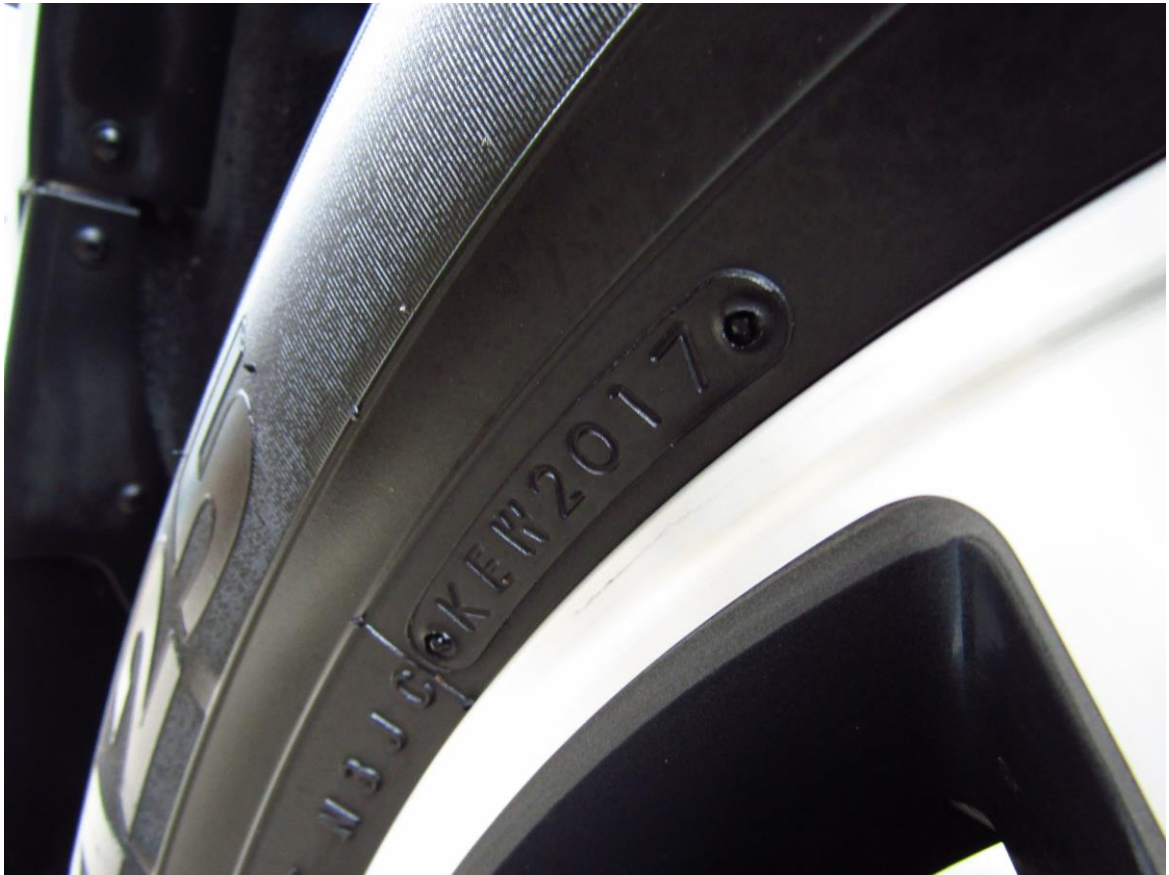
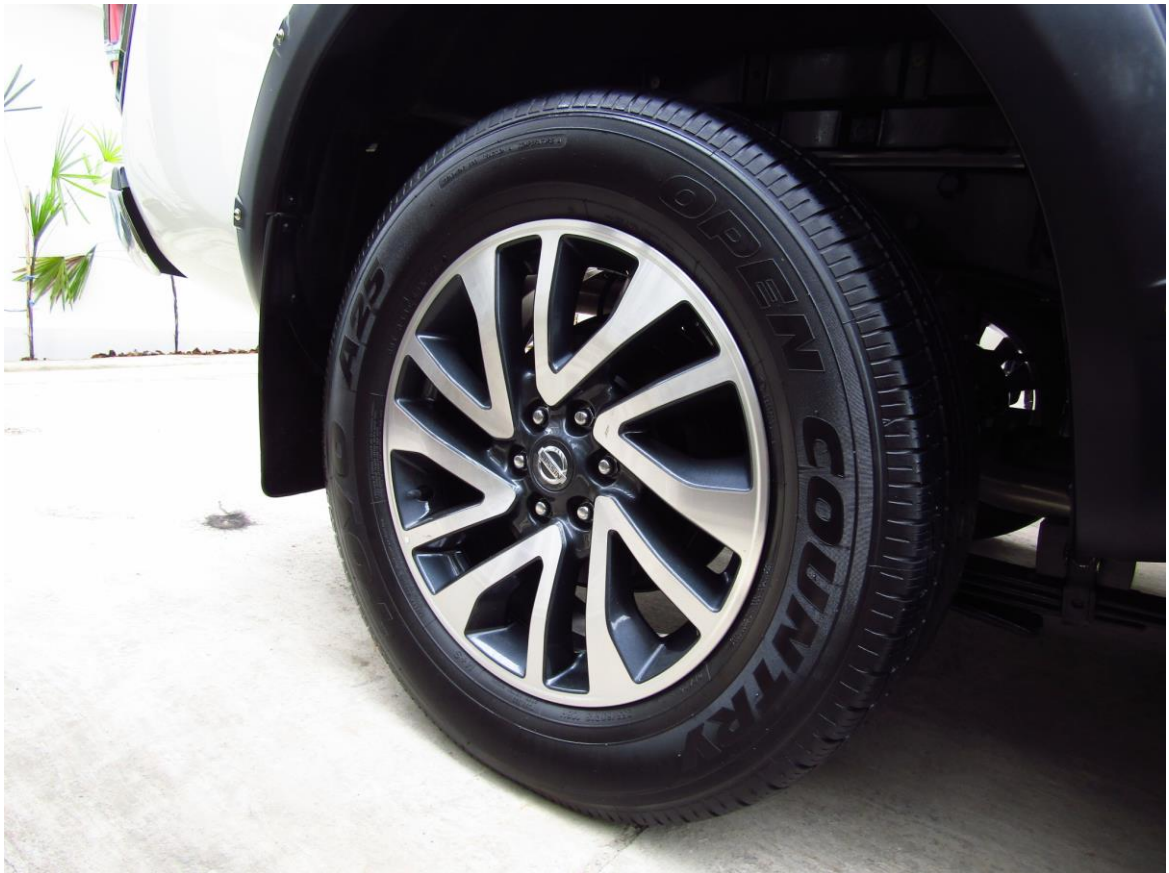
ภาพโดยรวมของยาง ล้อ และ เบรค - Tyres, Wheels & Brakes Visual Details:

จานดิสเบรค Brake Discs (Front/Rear)	ควรเจียจานเบรคครั้งต่อไปที่เปลี่ยนผ้าเบรค
