INSPECTION  
BY ONE2CARVehicle Inspection Report  
สรุปผลการตรวจสภาพรถ (Inspection Summary)one2car.com  
THAILAND'S NO.1 CAR SITE

I024/0194-3

Suzuki Swift 1.2 GL

May 16, 2024

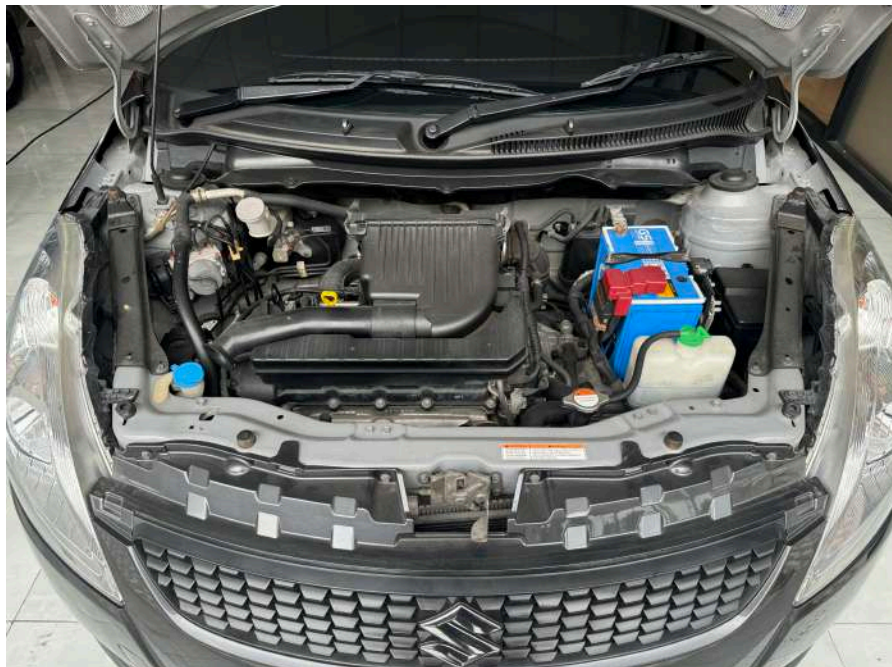
### ภาพห้องเครื่อง

Voltage	12.09	V
Rating	450	CCA
Current	194	CCA
Internal resistance	13.95	mΩ
State of Charge	29	%
State of Health	24	%
Status	REPLACE

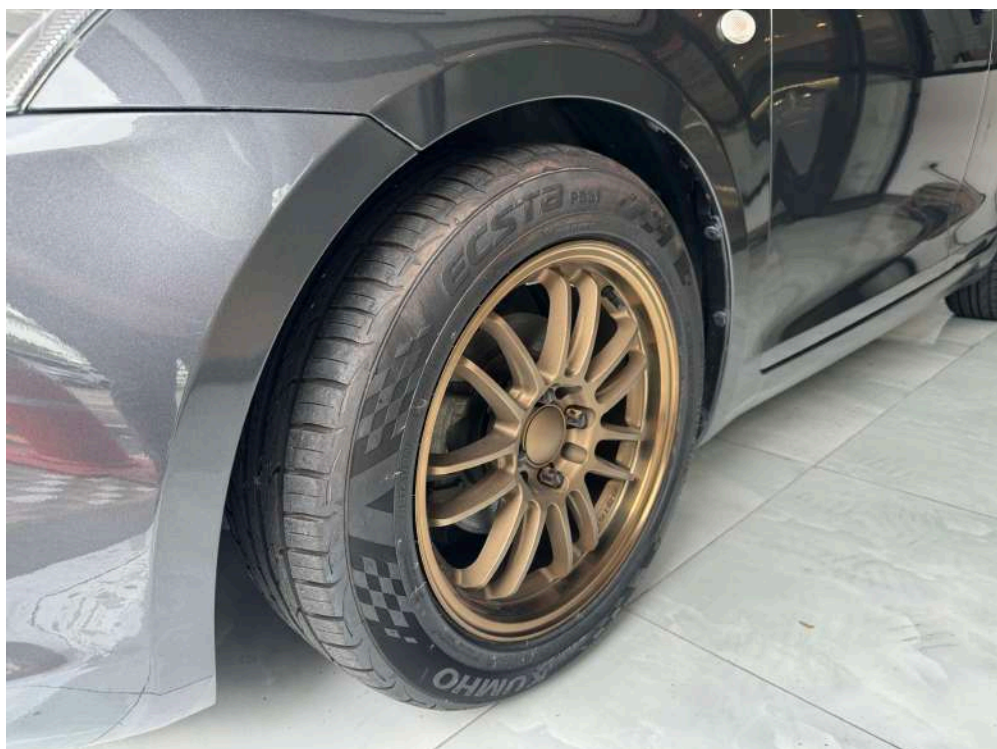
#### ขอบยาง ล้อ

21/23
