**1023/0013-87**

Toyota Fortuner 2.8 TRD Sportivo 4WD

25 ก.ค. 2023

## Vehicle Inspection Report สรุปผลการตรวจสอบสภาพรถ (Inspection Summary)

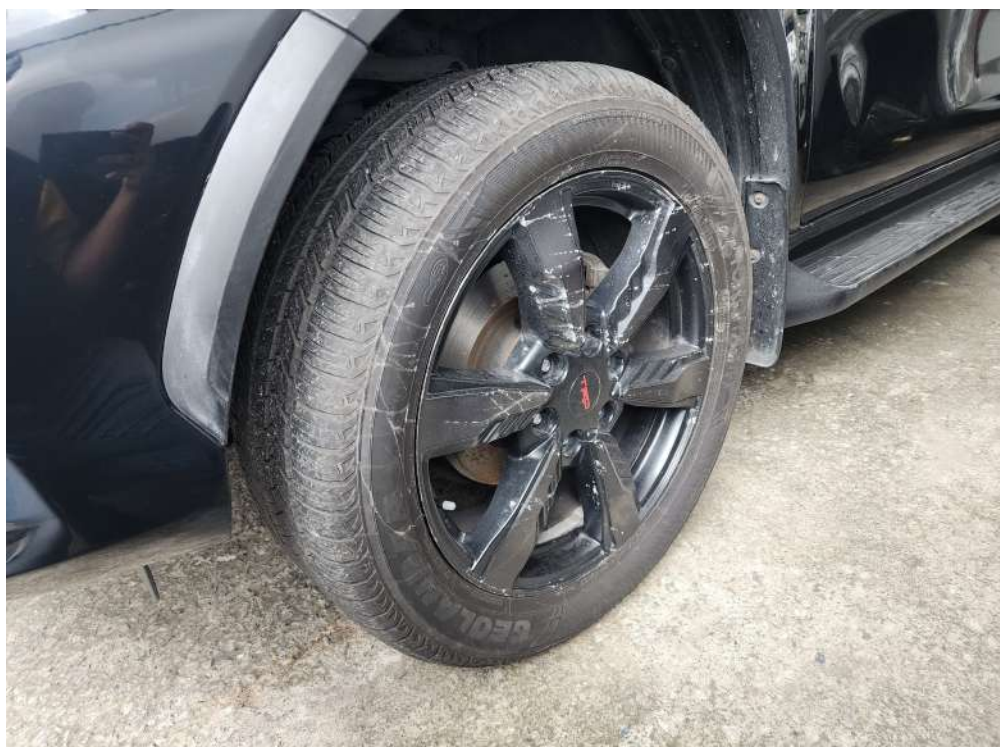
#### ขอบยาง ล้อ

28/22

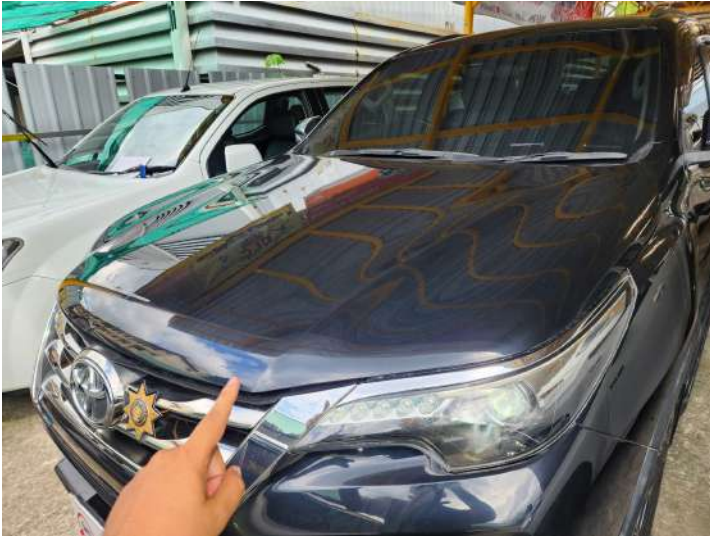
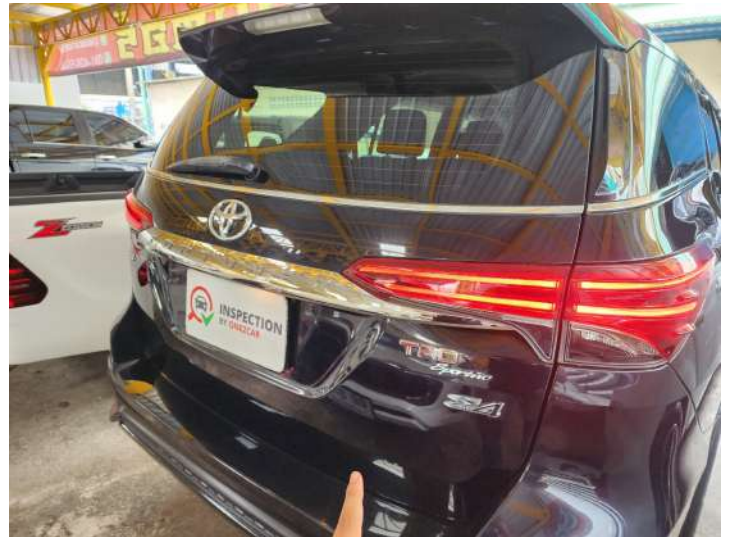
รูป จุดบกพร่อง

พอใช้ (Fair)
