Vehicle Inspection Report

ยี่ห้อ/รุ่น (Brand/Model): BENZ C200 CGI BE	วันที่ตรวจสอบรถยนต์ (Date of Inspection): 4.6.61
หมายเลขตัวถัง (VIN): WDD204048 6L 056783	เลขคำขอบริการ (Job No.): I017/092-047
หมายเลขเครื่องยนต์ (Engine No.): 271860 30 427623	Vehicle Picture:

ปีที่ผลิต (Build Date): 2012	
สีรถ (Color): ดำ	
ระยะการใช้งาน (Mileage): 144,075 ก.ม.	
หมายเลขทะเบียน (No. Plate): ฉฉ 875	
วันครบกำหนดชำระภาษี (Registration Expiry): 31 ส.ค. 61	
ชื่อลูกค้า (Customer Name): 54 นิวัฒน์ ถนนราชพฤกษ์	
ที่อยู่ (Address): ถนนราชพฤกษ์	
โทรศัพท์ (Tel):	
สถานที่ตรวจสอบรถ (Inspection Place): 54 นิวัฒน์ ถนนราชพฤกษ์

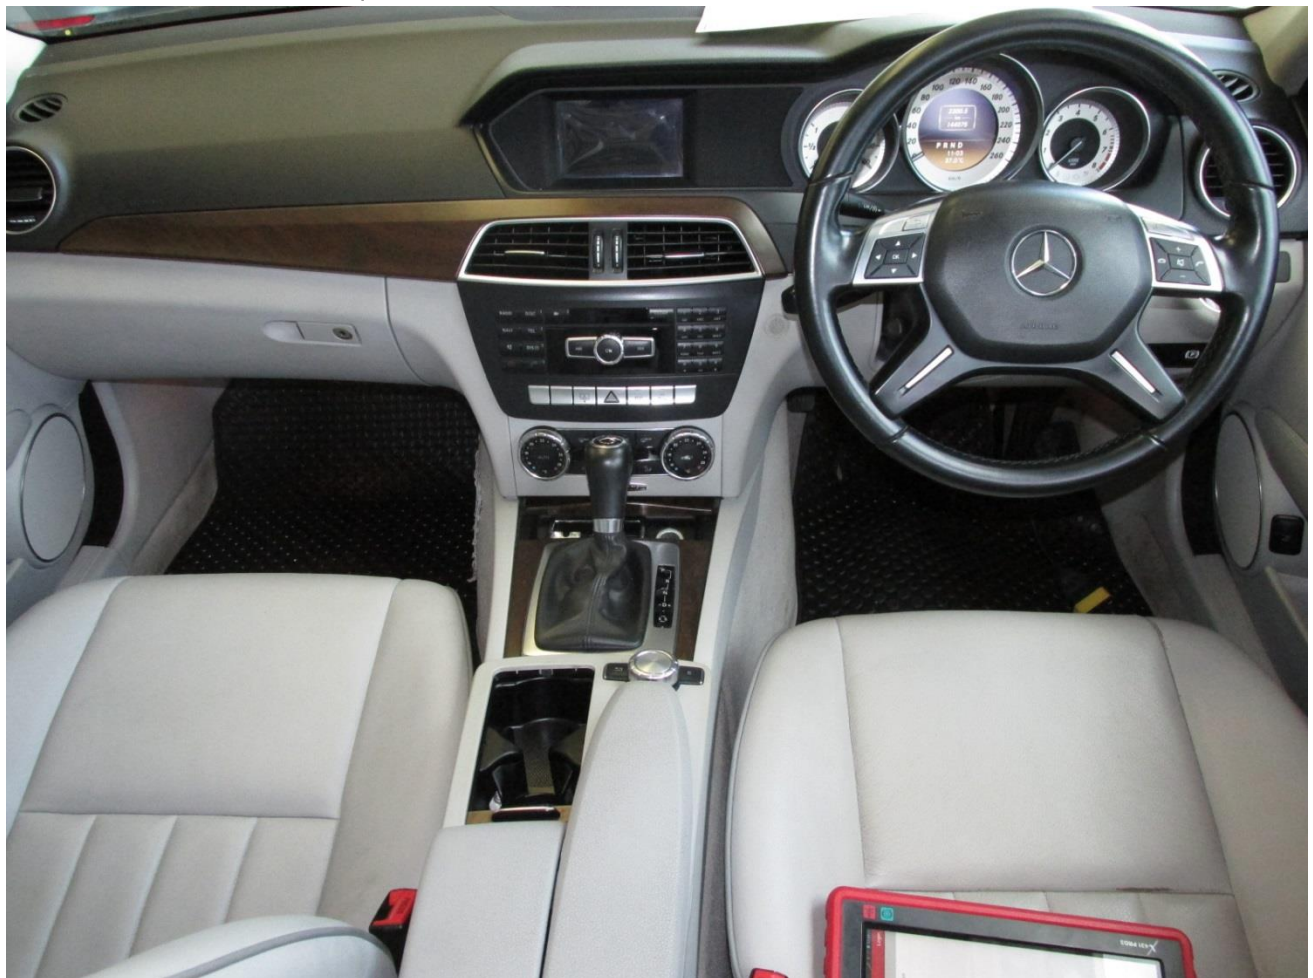
ภาพภายในด้านหน้า หลัง และ จุดบกพร่อง - Interior Visual Details (Front, Rear and/or Defect):

หน้าปัดและมาตรวัด ปกติ หรือ มีไฟ โชนหรือไม่มี Dash Warning Lights & Gauges	ไม่มีไฟโชน
 	การวินิจฉัยผ่านทาง OBD2 On-Board Diagnostics (OBD)	ปกติ
 	ระบบไฟส่องสว่าง All Lights System	ปกติ
 	สมุดคู่มือรถ Owner's Manual & Service Intervals	N/A
 	อื่นๆ เพิ่มเติม เช่น กลิ่น เศษกระดาษ Odor and Other	N/A

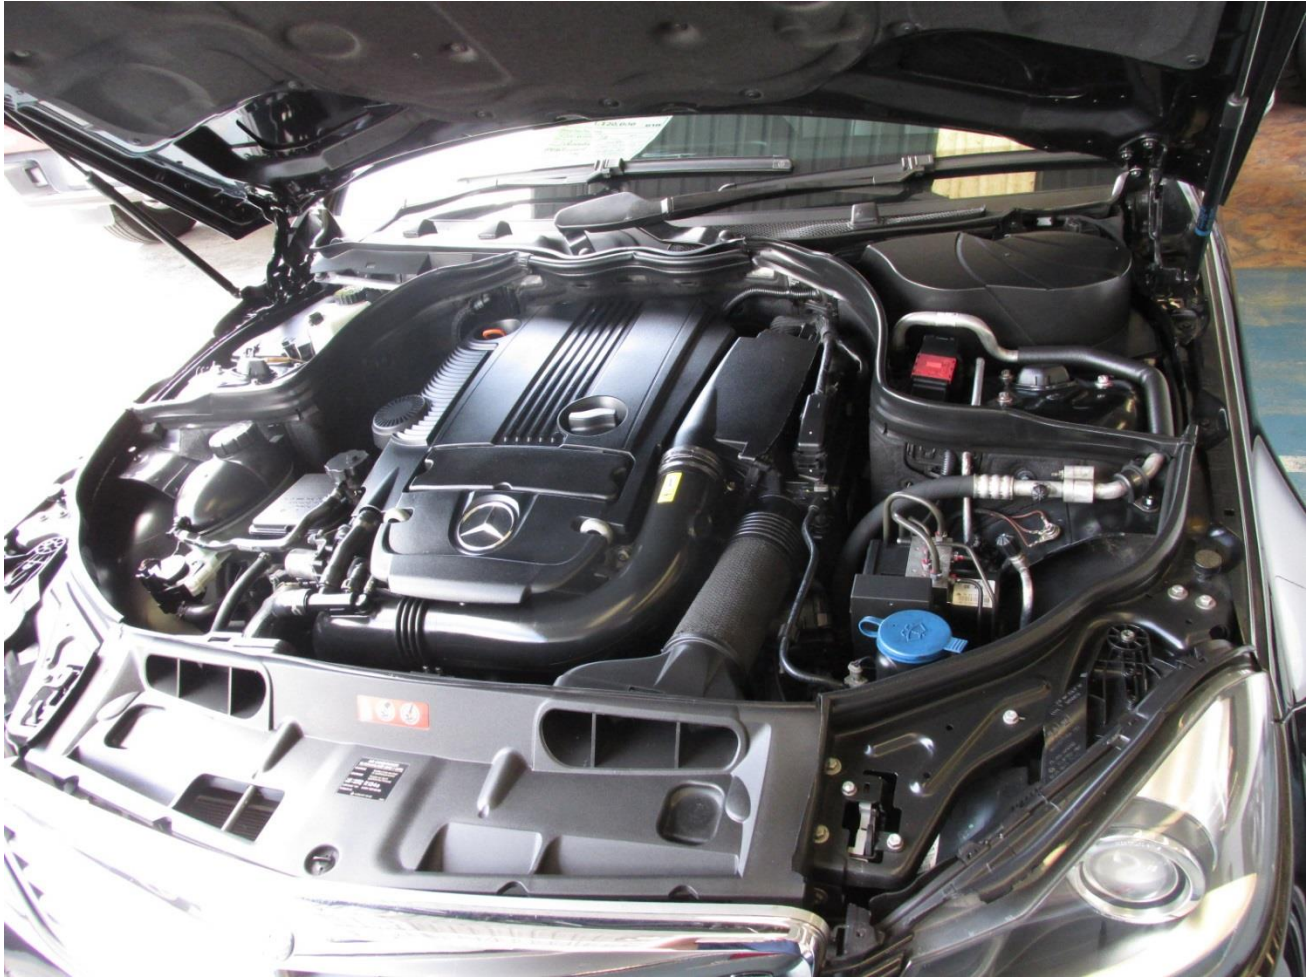
ภาพห้องเครื่อง - Engine Bay Visual Details:

เครื่องยนต์ไม่พบการรั่วซึม No any leak on engine	ใช่
 	รถสตาร์ทติดง่าย The car start without struggling	ใช่
 	กุญแจบิดง่าย/กุญแจระบบกดทำงานปกติ Key Turn Smoothly/ Push Start Normal operation	ใช่
 	เครื่องเดินเบาปกติ ไม่สั่นผิดปกติ Idle run smoothly, no abnormal shake	ใช่

หม้อน้ำ และฝาหม้อน้ำ Radiator & Cap	สภาพดีตามอายุการใช้งาน																																								
	ลูกรอก และสายพาน Drive Belt & Pulleys	สภาพดีตามอายุการใช้งาน																																								
	หม้อลมเบรก Brake Booster	สภาพดีตามอายุการใช้งาน																																								
	แม่ปั้มเบรก Master Cylinder Pressure	สภาพดีตามอายุการใช้งาน																																								
	แบตเตอรี่ไม่รั่ว และ ชุดยึด ไม่มีสนิม No any leak on battery and no corrosion on battery support bracket	สภาพดีตามอายุการใช้งาน																																								
	การทดสอบ แบตเตอรี่ Battery Test	<table border="1"> <thead> <tr> <th colspan="2">Battery Test</th> </tr> </thead> <tbody> <tr> <td>Voltage</td> <td>12.02 V</td> </tr> <tr> <td>Rating</td> <td>800 CCA</td> </tr> <tr> <td>Current</td> <td>501 CCA</td> </tr> <tr> <td>Internal resistance</td> <td>5.40 mΩ</td> </tr> <tr> <td>State of Charge</td> <td>22 %</td> </tr> <tr> <td>State of Health</td> <td>40 %</td> </tr> <tr> <td>Status</td> <td>Replace</td> </tr> <tr> <td>Test Date</td> <td>4.6.61</td> </tr> </tbody> </table>		Battery Test		Voltage	12.02 V	Rating	800 CCA	Current	501 CCA	Internal resistance	5.40 mΩ	State of Charge	22 %	State of Health	40 %	Status	Replace	Test Date	4.6.61	<table border="1"> <thead> <tr> <th colspan="2">Charging System Test at 2000 rpm</th> </tr> </thead> <tbody> <tr> <td>Voltage</td> <td>14.12 V</td> </tr> <tr> <td>Status</td> <td>Normal</td> </tr> <tr> <th colspan="2">Start System Test</th> </tr> <tr> <td>Start Voltage</td> <td>9.87 V</td> </tr> <tr> <td>Status</td> <td>Normal</td> </tr> <tr> <th colspan="2">Max. Load Test at 2000 rpm</th> </tr> <tr> <td>Max. Load</td> <td>15.01</td> </tr> <tr> <td>Voltage</td> <td></td> </tr> <tr> <td>Status</td> <td>Normal</td> </tr> </tbody> </table>	Charging System Test at 2000 rpm		Voltage	14.12 V	Status	Normal	Start System Test		Start Voltage	9.87 V	Status	Normal	Max. Load Test at 2000 rpm		Max. Load	15.01	Voltage		Status	Normal

Battery Test																																										
Voltage	12.02 V																																									
Rating	800 CCA																																									
Current	501 CCA																																									
Internal resistance	5.40 mΩ																																									
State of Charge	22 %																																									
State of Health	40 %																																									
Status	Replace																																									
Test Date	4.6.61																																									
Charging System Test at 2000 rpm																																										
Voltage	14.12 V																																									
Status	Normal																																									
Start System Test																																										
Start Voltage	9.87 V																																									
Status	Normal																																									
Max. Load Test at 2000 rpm

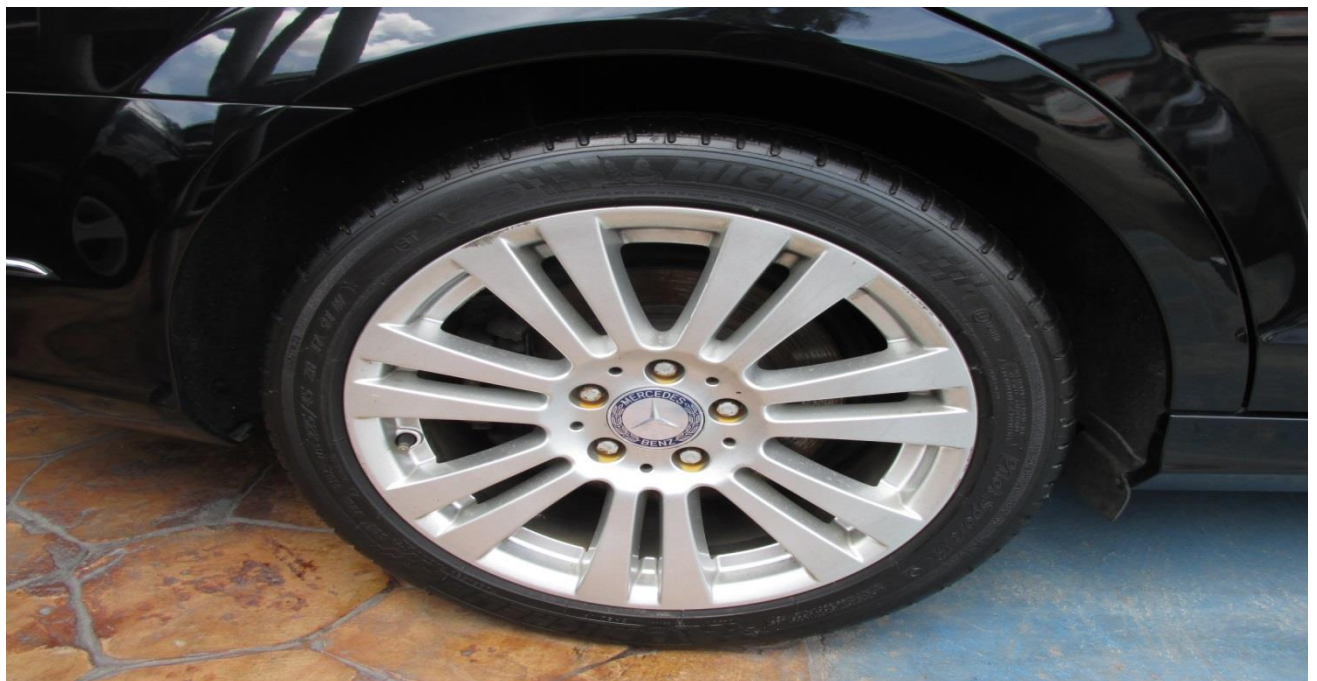
ภาพโดยรวมของยาง ล้อ และ เบรค - Tyres, Wheels & Brakes Visual Details:

สภาพยางรถยนต์, สัปดาห์/ปี ผลิต Tyres Appearance, Year	2716

สภาพล้อ,ฝาครอบล้อ Wheel Rims Appearance	สภาพดีตามอายุการใช้งาน

คาลิปเปอร์เบรค และท่อน้ำมัน Brake Hose Callipers & Pipes	สภาพปกติไม่พบการรั่วซึม
 	ผ้าดิสเบรค (หน้า/หลัง) Brake Pads (Front/Rear)	สภาพดีตามอายุการใช้งาน

จานดิสเบรค(หน้า/หลัง) Brake Discs (Front/Rear)	ควรเจียจานเบรคครั้งต่อไปที่เปลี่ยนผ้าเบรค
