I024/0085-2

Toyota Alphard 2.5 S C-Package

Mar 28, 2024

## Vehicle Inspection Report สรุปผลการตรวจสภาพรถ (Inspection Summary)

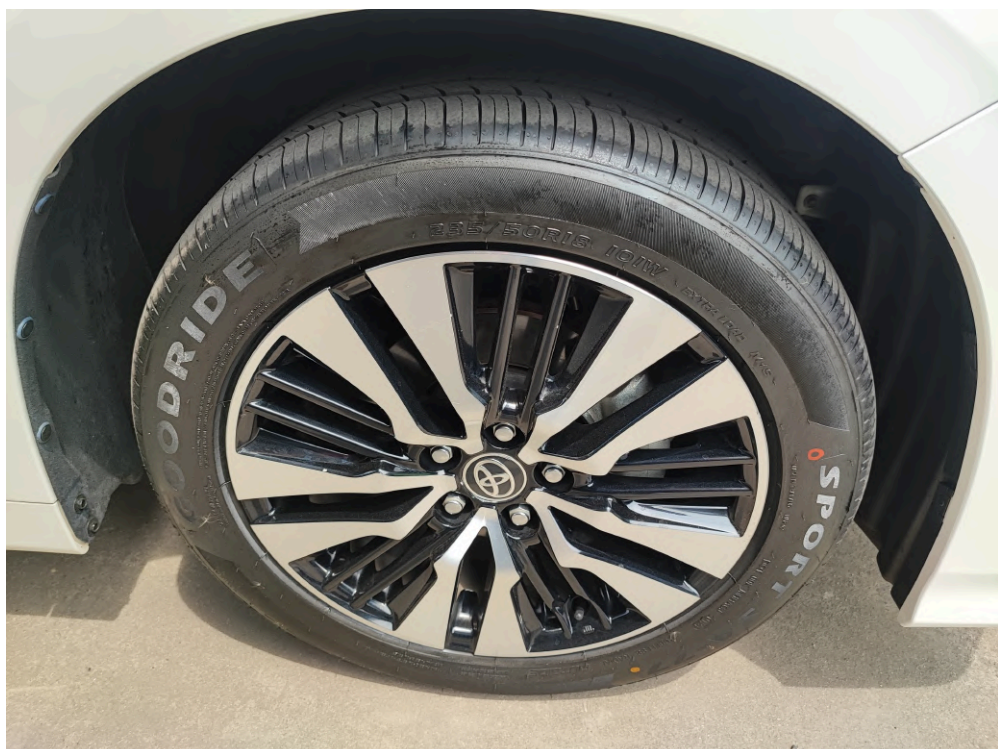
ขอบยาง ล้อ

01/24
