I023/0052-22

Isuzu D-Max CAB-4 1.9 X-Series Speed

Apr 25, 2023

Vehicle Inspection Report สรุปผลการตรวจสภาพรถ (Inspection Summary)

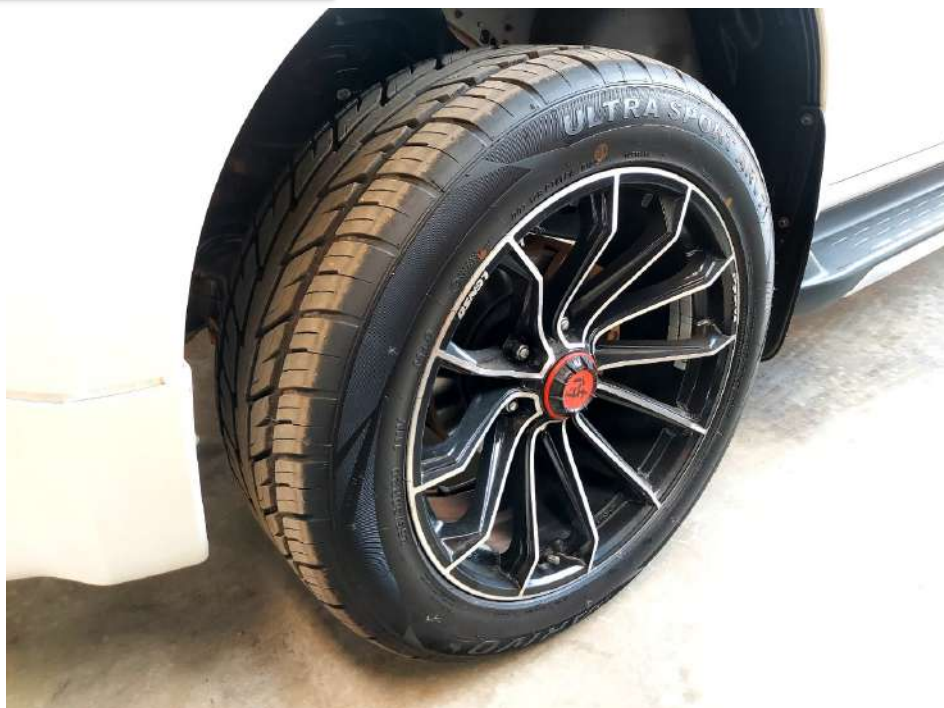
ขอบยาง ล้อ

01/22
