## Vehicle Inspection Report

## สรุปผลการตรวจสอบ (Inspection Summary)

ยี่ห้อ/รุ่น (Brand/Model); TOYOTA COROLLA ALTIS 1.8G AT LPG	วันที่ตรวจสอบรถยนต์(Date of Inspection): 14/05/64
หมายเลขตัวถัง (VIN): MR053REH404620473	เลขคำขอบริการ (Job No.): I021/0024-4
หมายเลขเครื่องยนต์ (Engine No.): 2ZR7168673	<p>Vehicle Picture:</p>  
ปีที่ผลิต (Build Date): 2015	
สีรถ (Color): เทา	
ระยะการใช้งาน(Mileage): 147,724 กม.	
หมายเลขทะเบียน (No. Plate): 4 กฏ 8941	
วันครบกำหนดชำระภาษี (Registration Expiry): 27 พ.ค. 64	
ชื่อลูกค้า(Customer Name) :	
@1กฤษ (ศูนย์รวมรถบ้านรามอินทราซอย5)ตลาดรถกลางคืน	
ที่อยู่(Address): รามอินทรา-สุขาภิบาล5	
โทรศัพท์ (Tel): 081-344-4422	
สถานที่ตรวจสอบรถ (Inspection Place):	
@1กฤษ (ศูนย์รวมรถบ้านรามอินทราซอย5) ตลาดรถกลางคืน

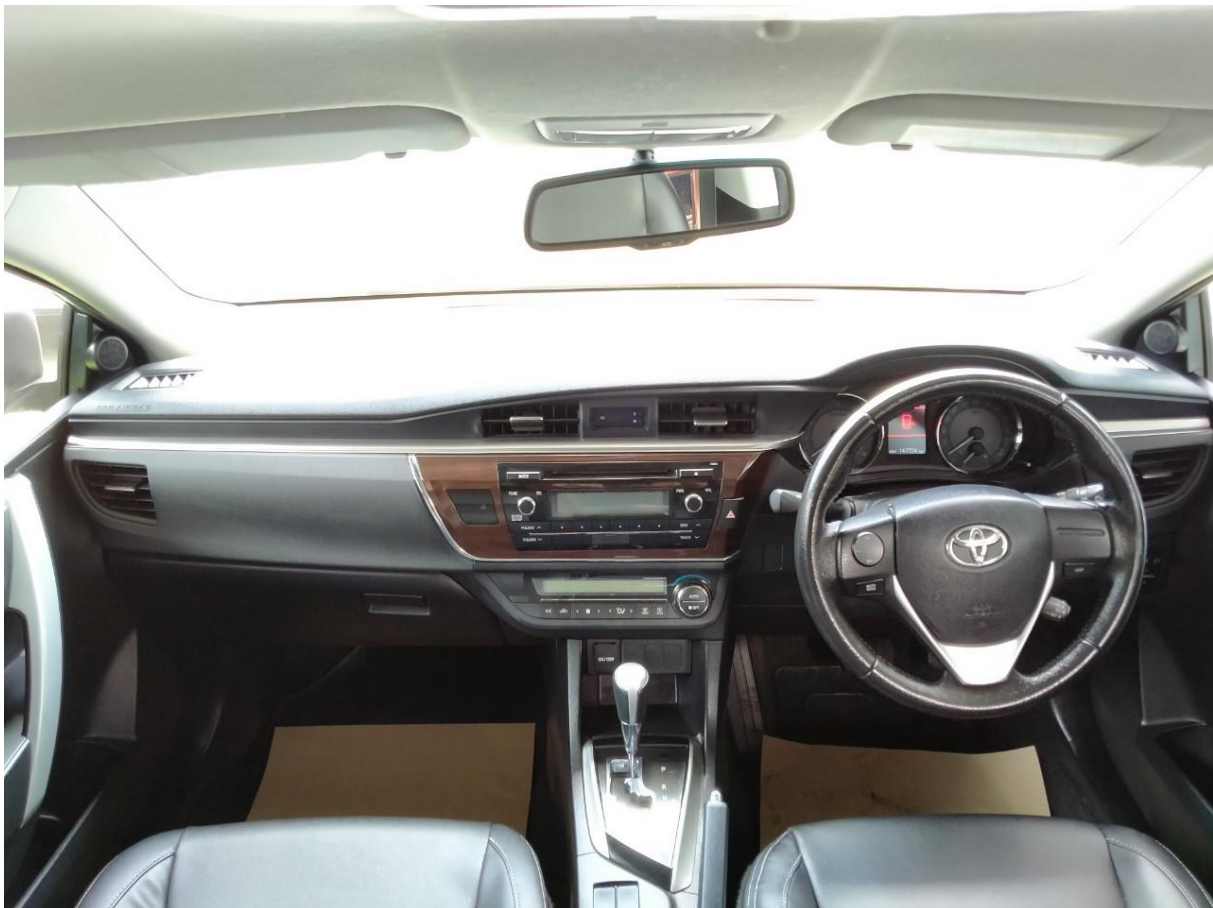
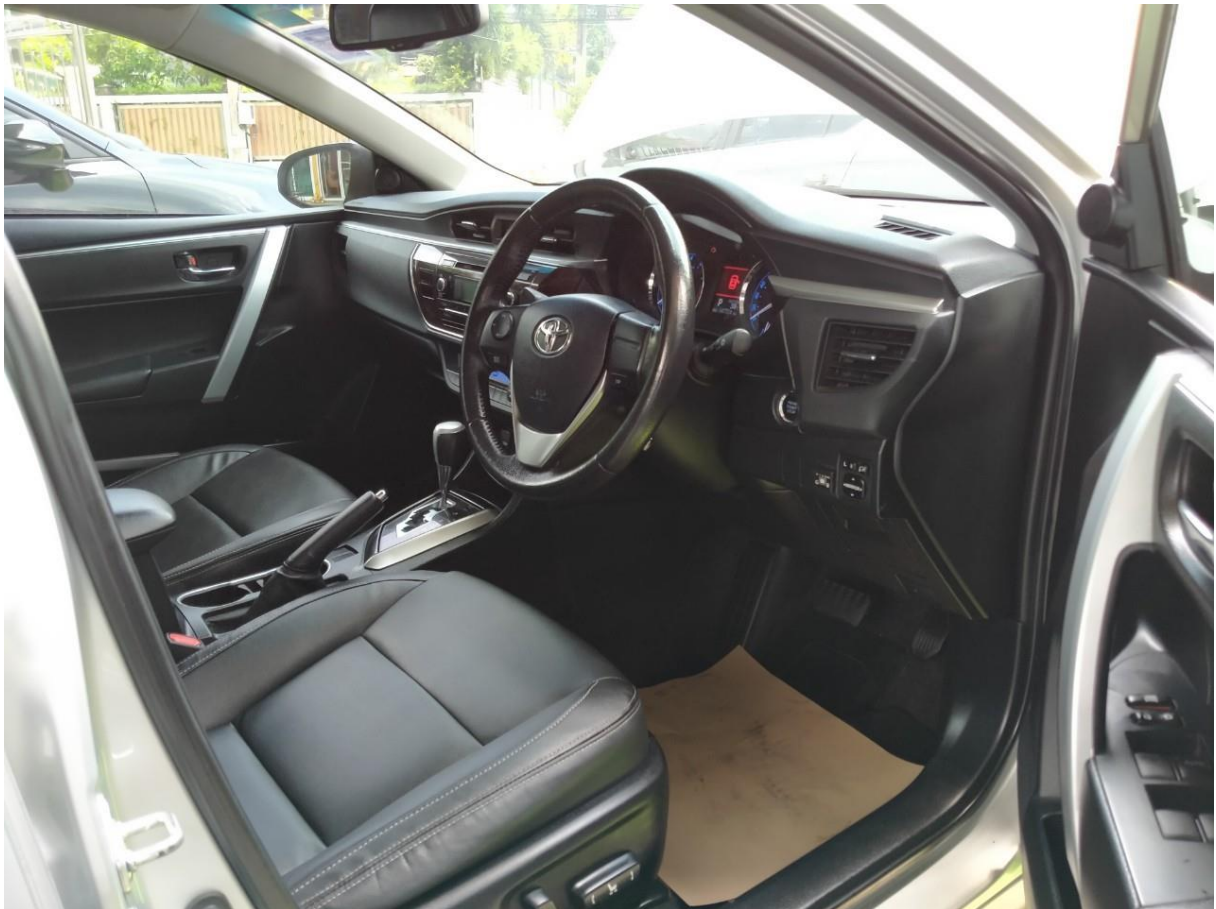
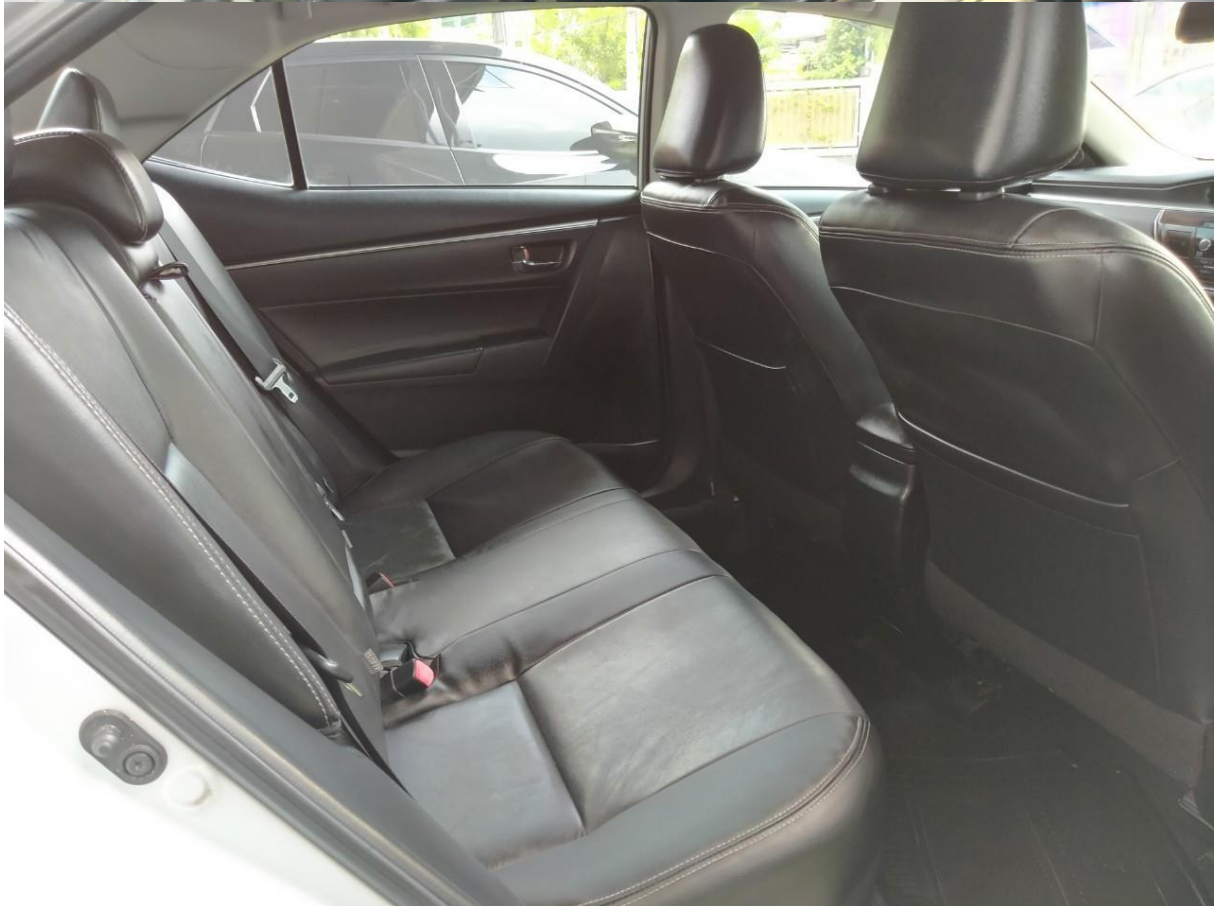
ที่นั่ง สภาพ Seat Appearance	สภาพดีตามอายุการใช้งาน
	การทำงาน การปรับ และการล็อกเบาะ Seat Adjust functional	ทำงานได้ดี
	สภาพ รางได้เบาะ Seat slide adjust rail	สภาพดีตามอายุการใช้งาน
	เข็มขัดนิรภัย Seat Belts	สภาพดีตามอายุการใช้งาน

ภาพภายในด้านหน้า หลัง และ จุดบกพร่อง - Interior Visual Details (Front, Rear and/or Defect):

ภาพภายในด้านหน้า หลัง และ จุดบกพร่อง (ต่อ) -Interior Visual Details (Front, Rear and/or Defect) (Continued):

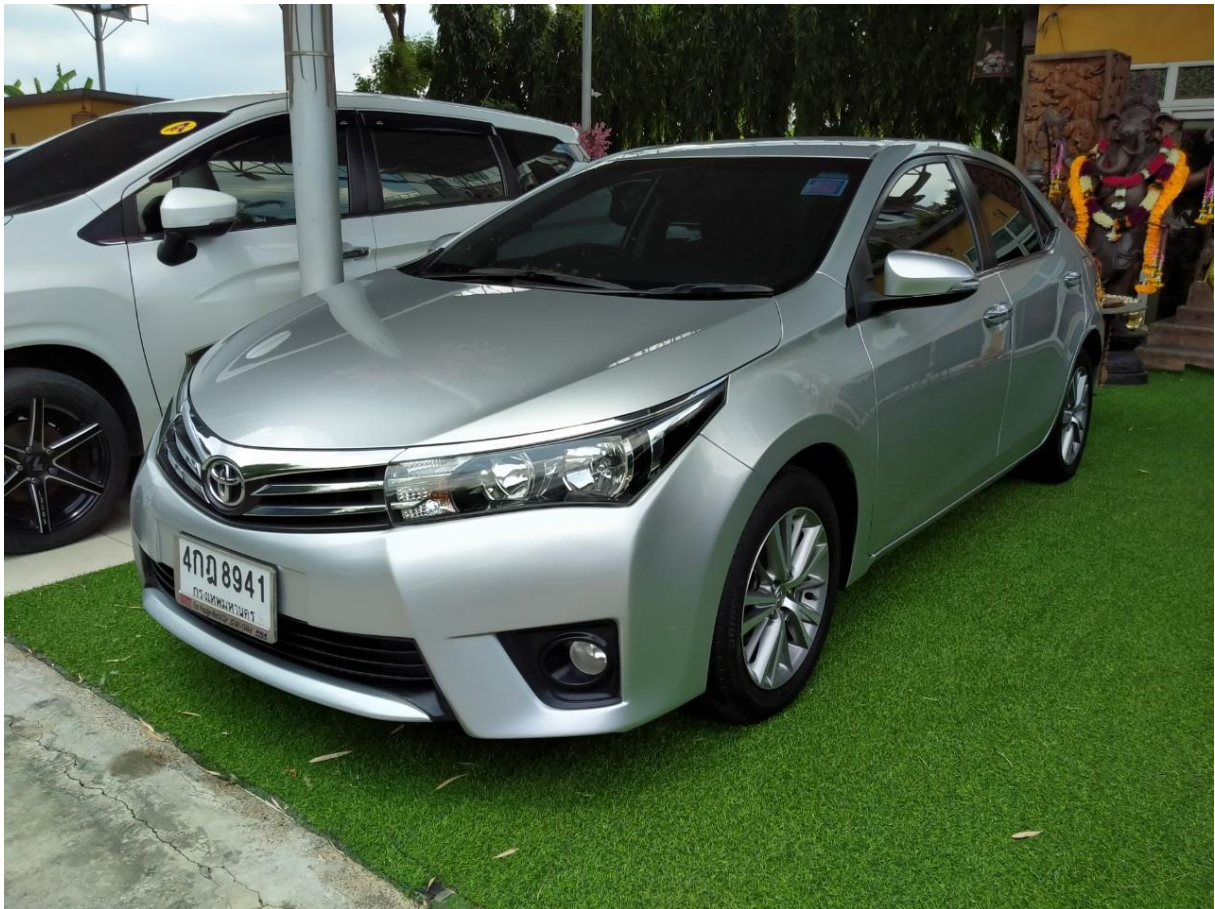
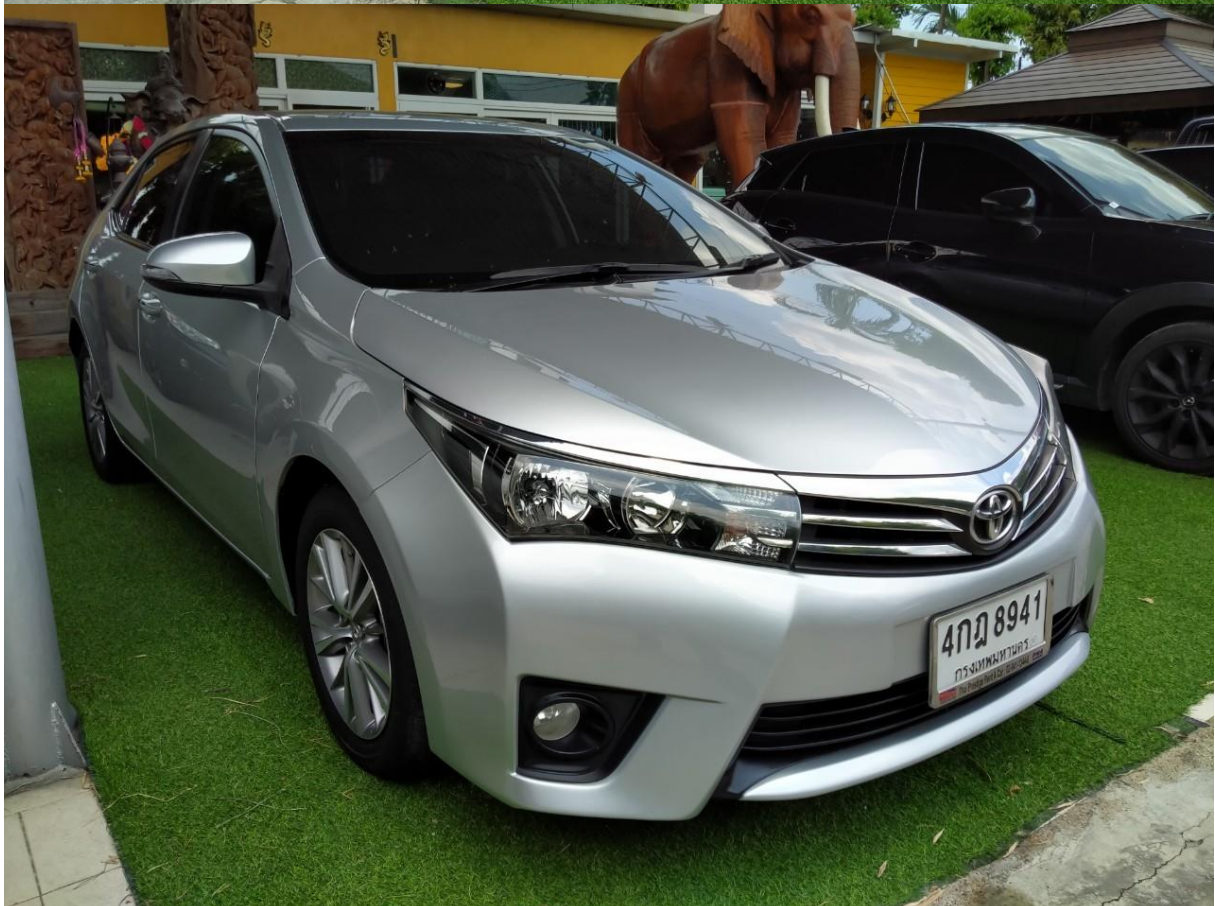
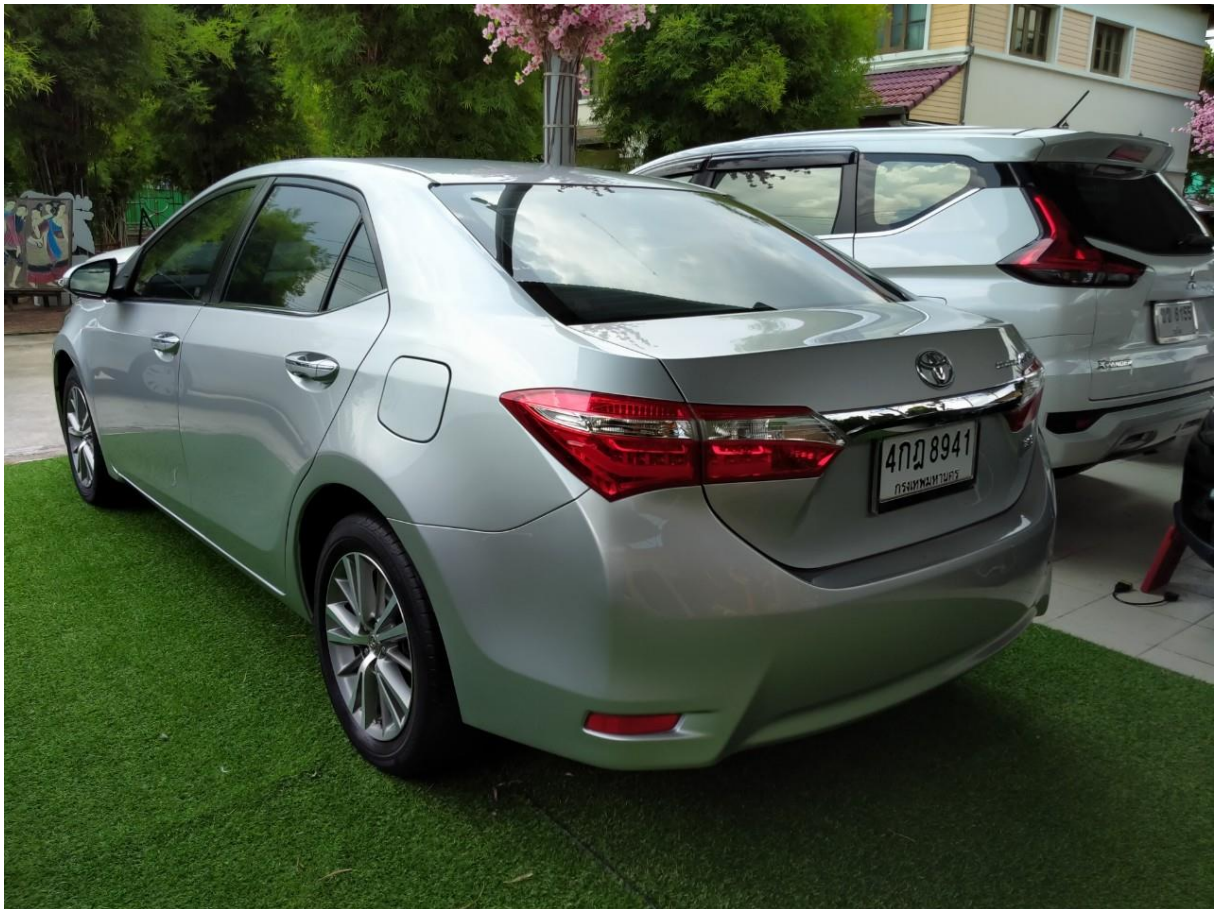
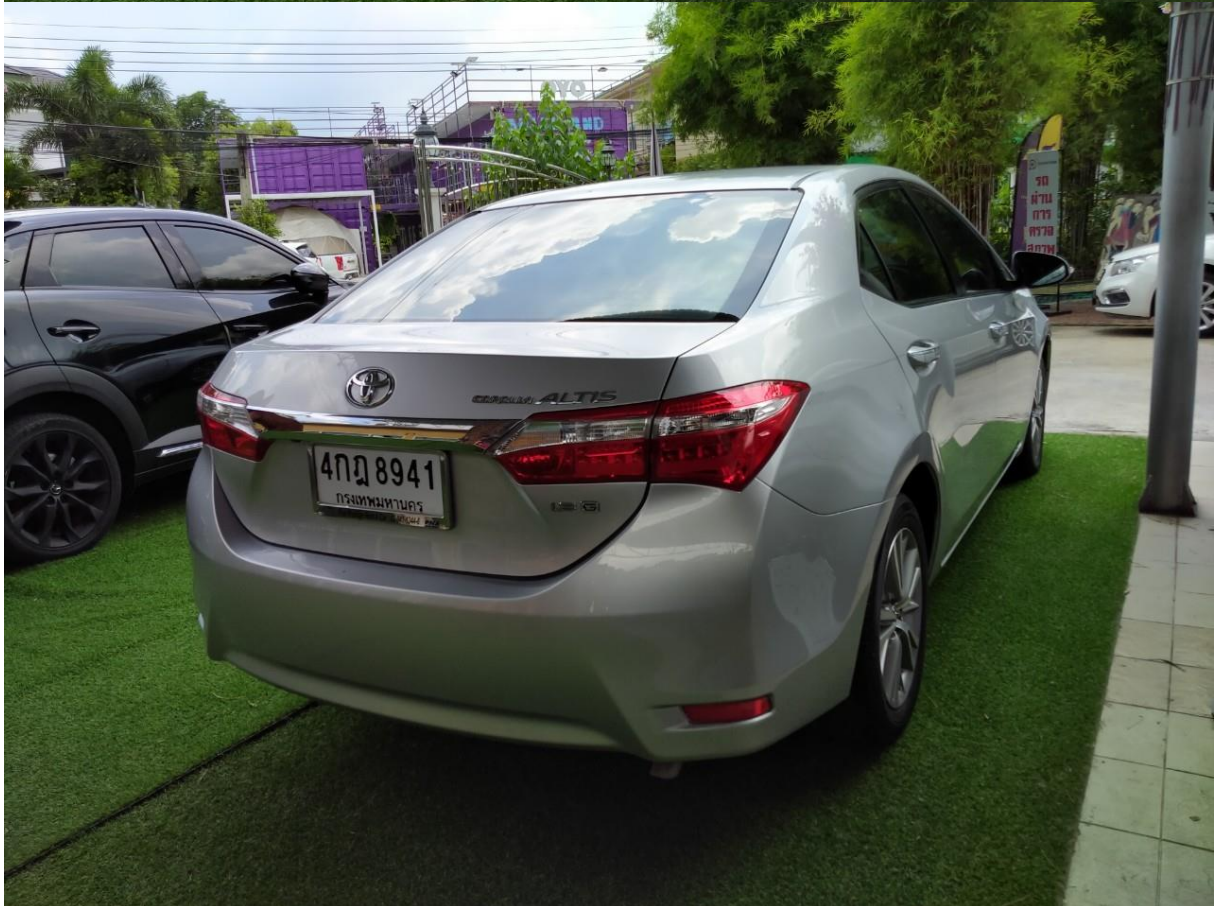
กันชนหน้า Front Bumper	สภาพดี
	คาน รับกันชนหน้า (ขวา) Front Side Member (Right) Appearance	สภาพดี
	คาน รับกันชนหน้า (ซ้าย) Front Side Member (Left) Appearance	สภาพดี
	ฝากระโปรงหน้ารถ Bonnet	สภาพดี
	กระจกบังลมหน้า Windshield	สภาพดี
	หลังคา Roof	สภาพดี
	สภาพ และการทำงาน หลังคาชนิดรูป หลังคาเปิดประทุน Sunroof/Convertible functional and appearance	N/A
	ประตูหน้าขวา Front Right Door	สภาพดี
	ประตูหลังขวา Rear Right Door	สภาพดี
	ประตูเลื่อนด้านขวา Sliding Right Door	N/A
	บันไดขายน้าด้านขวา Right Rocker Panel	สภาพดี
	ประตูหน้าซ้าย Front Left Door	สภาพดี
	ประตูหลังซ้าย Rear Left Door	สภาพดี
	ประตูเลื่อนด้านซ้าย Sliding Left Door	N/A

บันไดซ้ายน้ำด้านซ้าย Left Rocker Panel	สภาพดี
	ประตูท้าย,ฝากระโปรงท้าย Rear Tail Gate	สภาพดี
	กระจกบังลมหลัง Rear Screen	สภาพดี
	กันชนหลัง Rear Bumper	สภาพดี
	คาน รับกันชนหลัง (ขวา) Rear Side Member (Right) Appearance	สภาพดี
	คาน รับกันชนหลัง (ซ้าย) Rear Side Member (Right) Appearance	สภาพดี
	เสาโครงสร้าง A ขวา Right A-Pillar	สภาพดี
	เสาโครงสร้าง B ขวา Right B-Pillar	สภาพดี
	เสาโครงสร้าง C ขวา Right C-Pillar	สภาพดี
	เสาโครงสร้าง D ขวา Right D-Pillar	N/A
	เสาโครงสร้าง A ซ้าย Left A-Pillar	สภาพดี
	เสาโครงสร้าง B ซ้าย Left B-Pillar	สภาพดี
	เสาโครงสร้าง C ซ้าย Left C-Pillar	สภาพดี
	เสาโครงสร้าง D ซ้าย Left D-Pillar	N/A
	ระบบบังคับเลี้ยว Steering Components	สภาพดีตามอายุการใช้งาน
