I024/0005-17

Ford Ranger 2.0 DOUBLE CAB Raptor 4WD

May 21, 2024

# Vehicle Inspection Report สรุปผลการตรวจสภาพรถ (Inspection Summary)

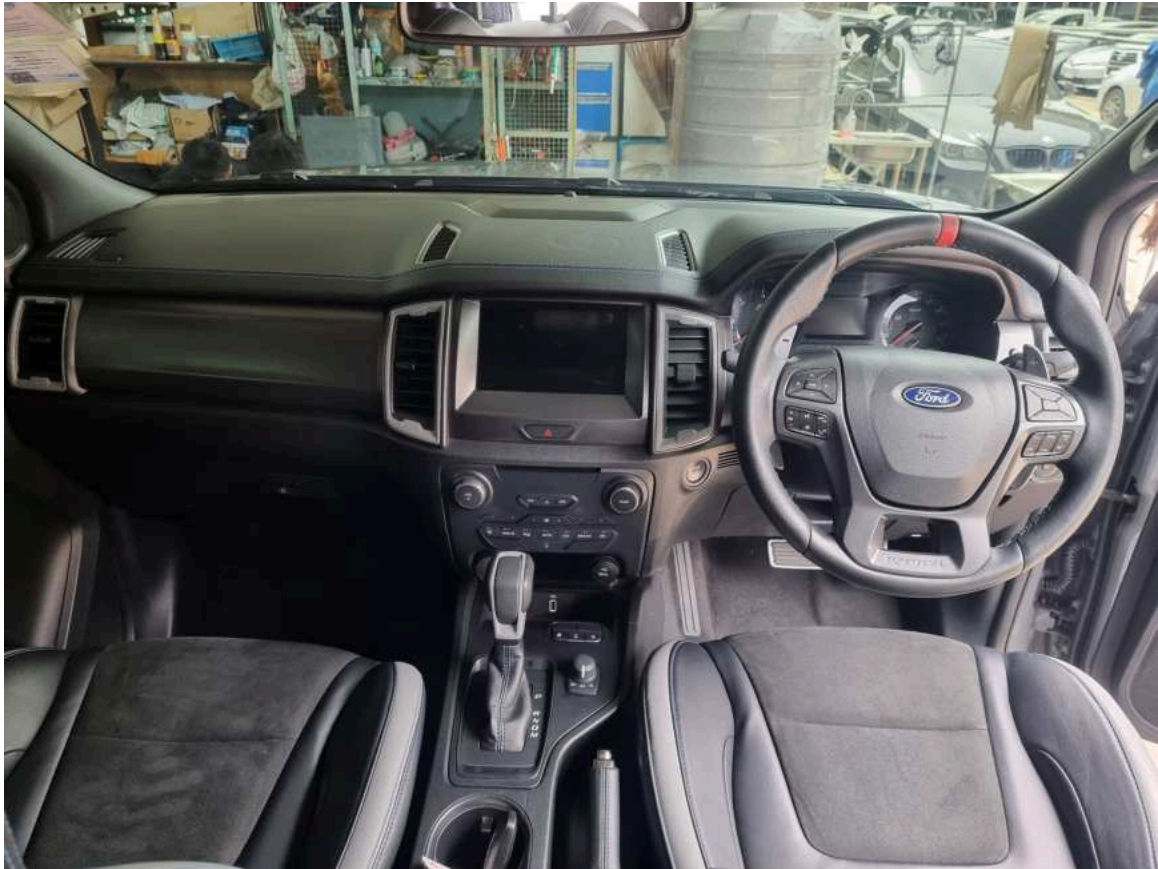
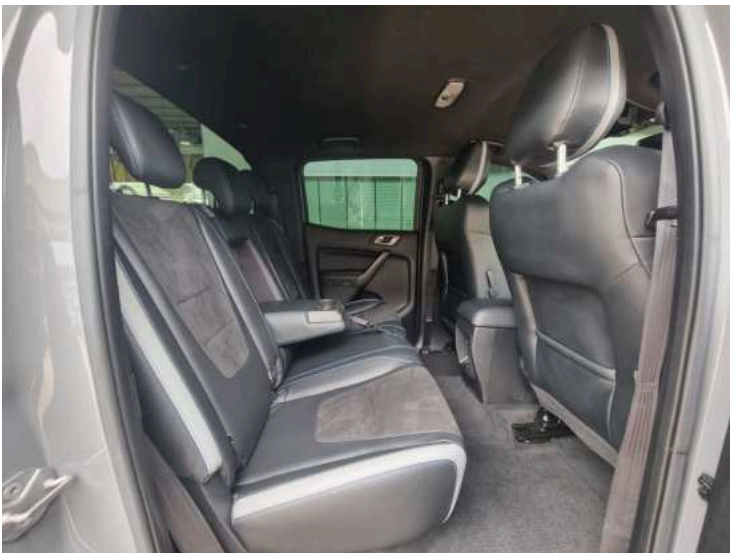
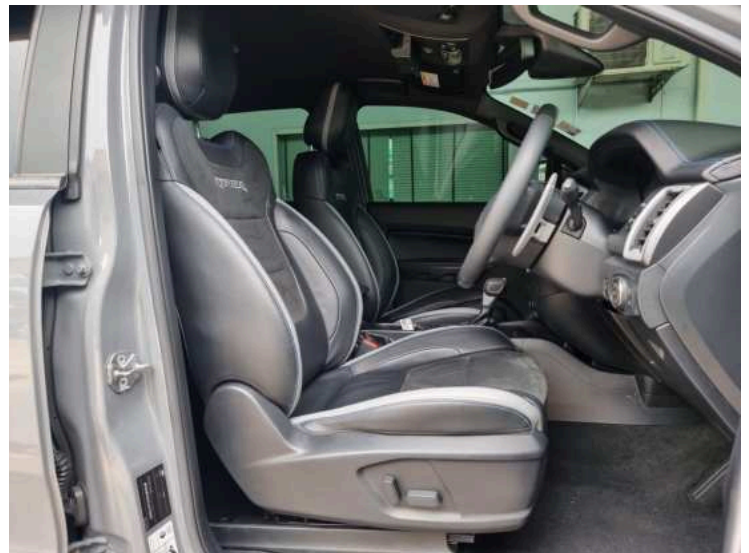
ภาพภายใน

ประเมินสภาพรวม: ผ่าน  
อุปกรณ์หลัก/อุปกรณ์เสริมขณะขับที่:

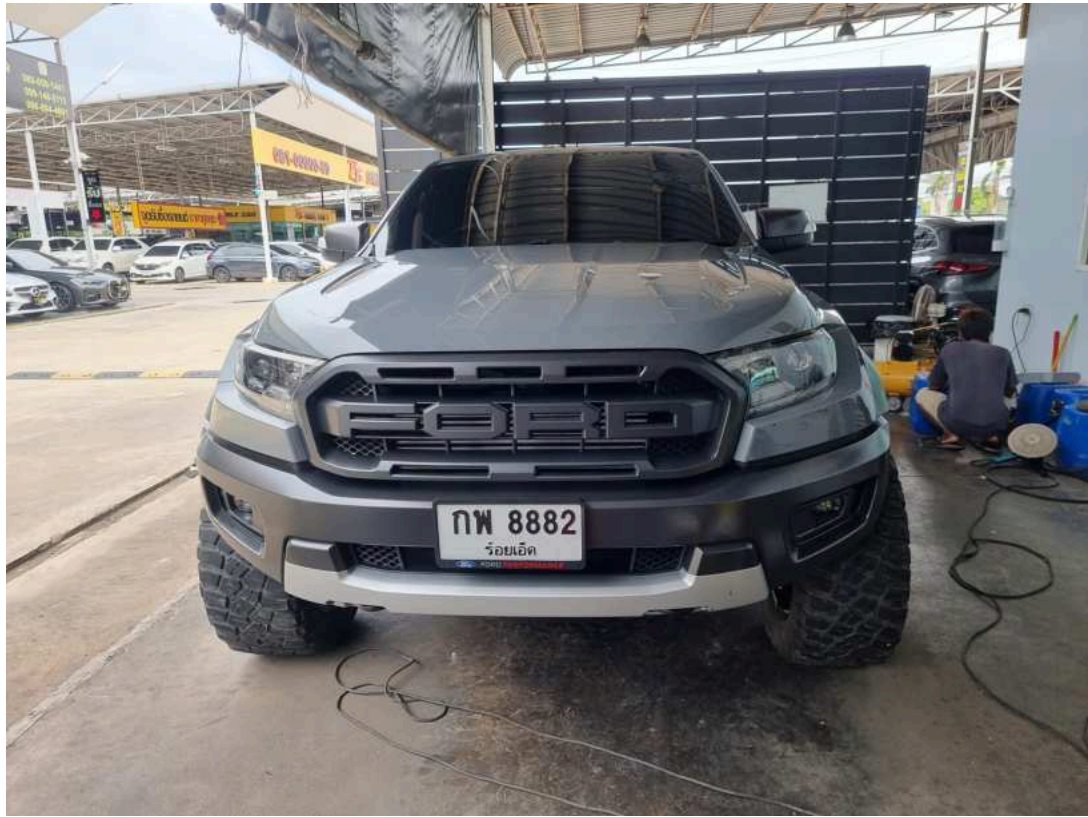
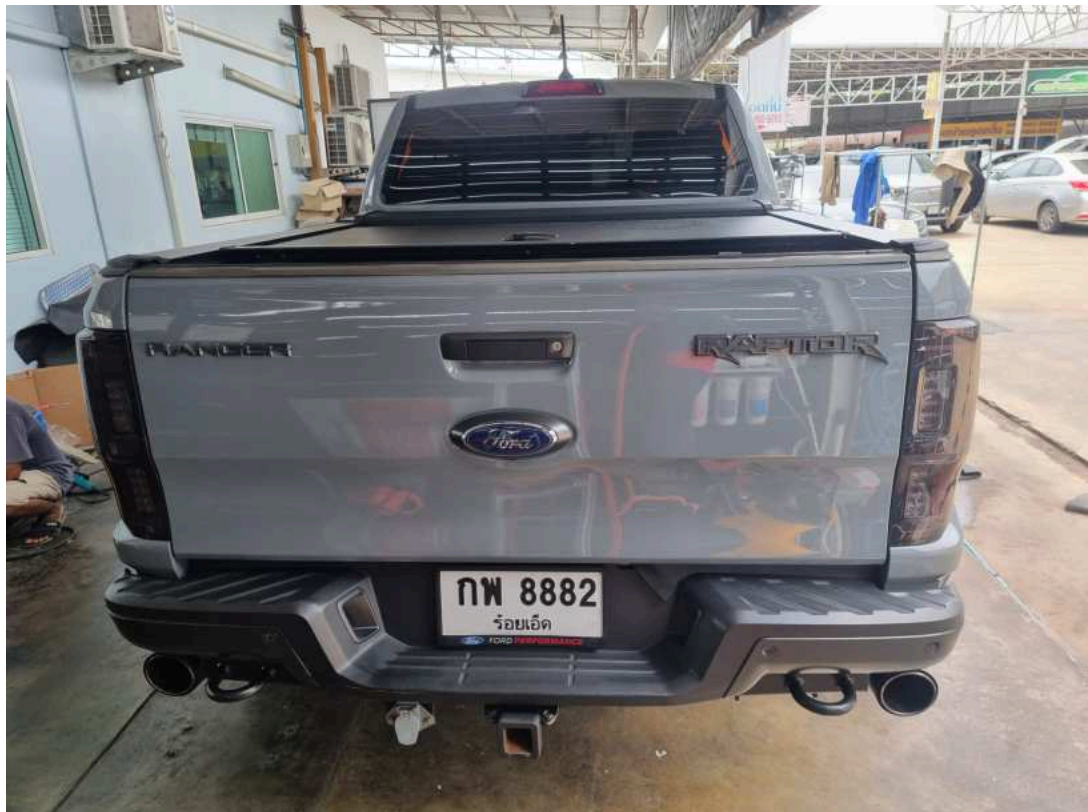
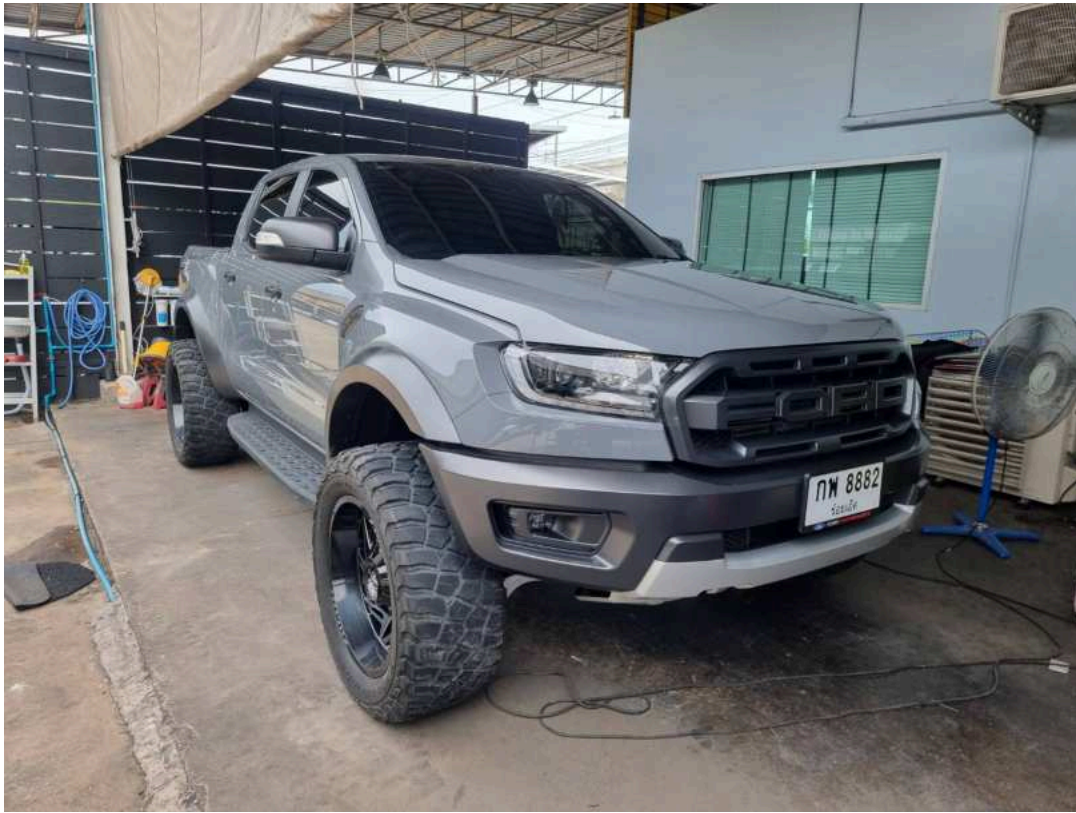
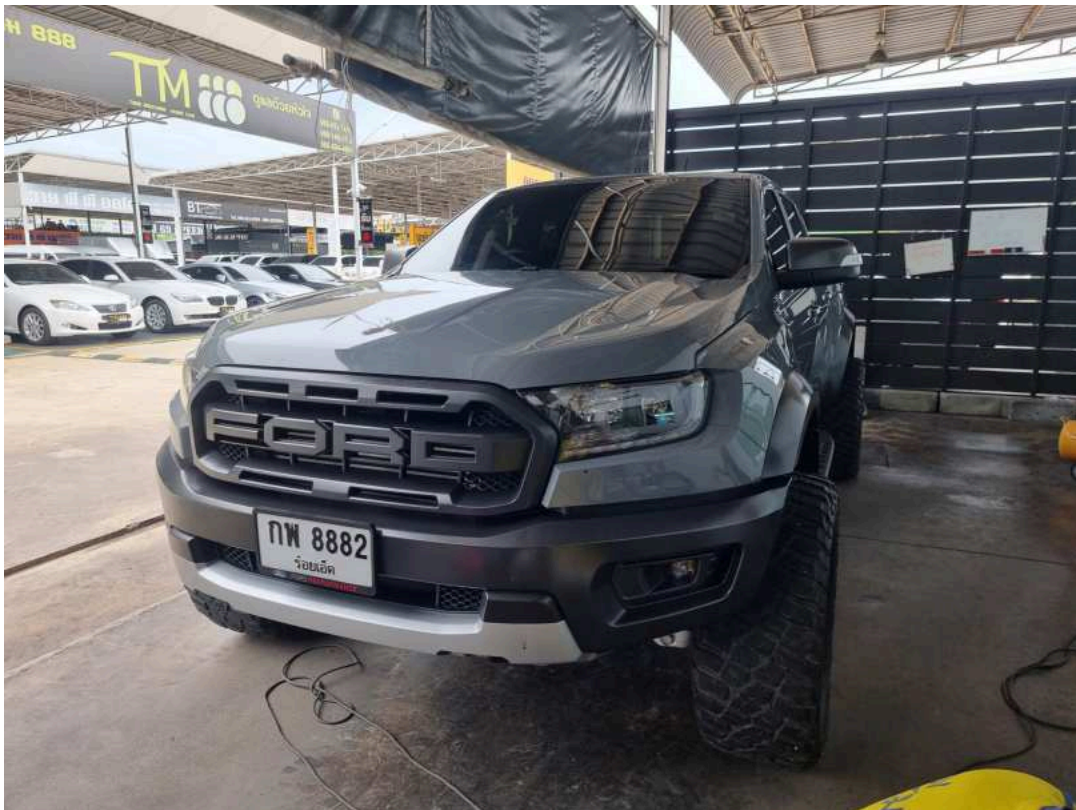
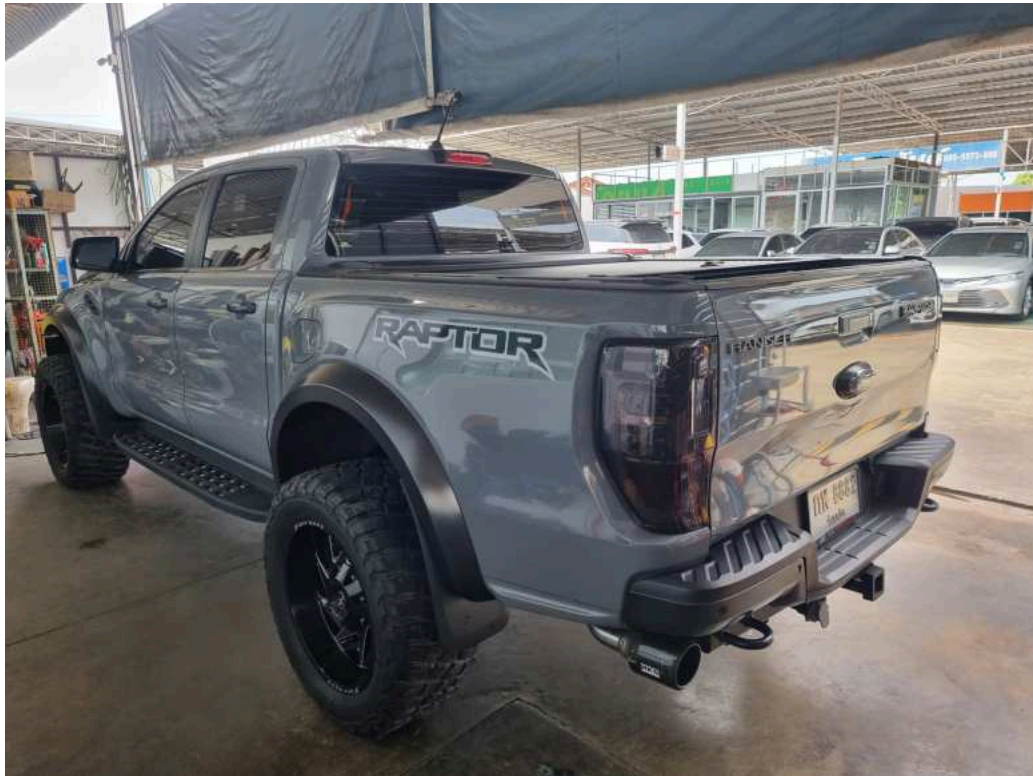
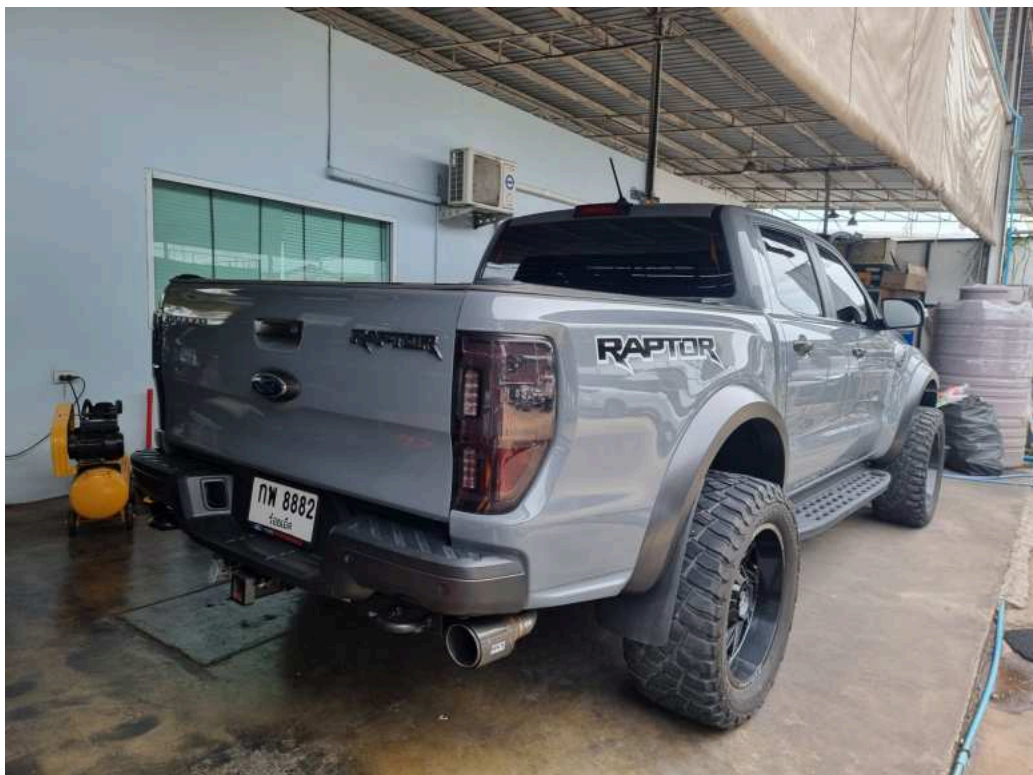
## ภาพภายนอก

ประเมินสภาพรวม: ผ่าน  
รายการที่รอการแก้ไข: ไม่พบรายการแก้ไข  
ชิ้นส่วนประกอบตัวถังรถ

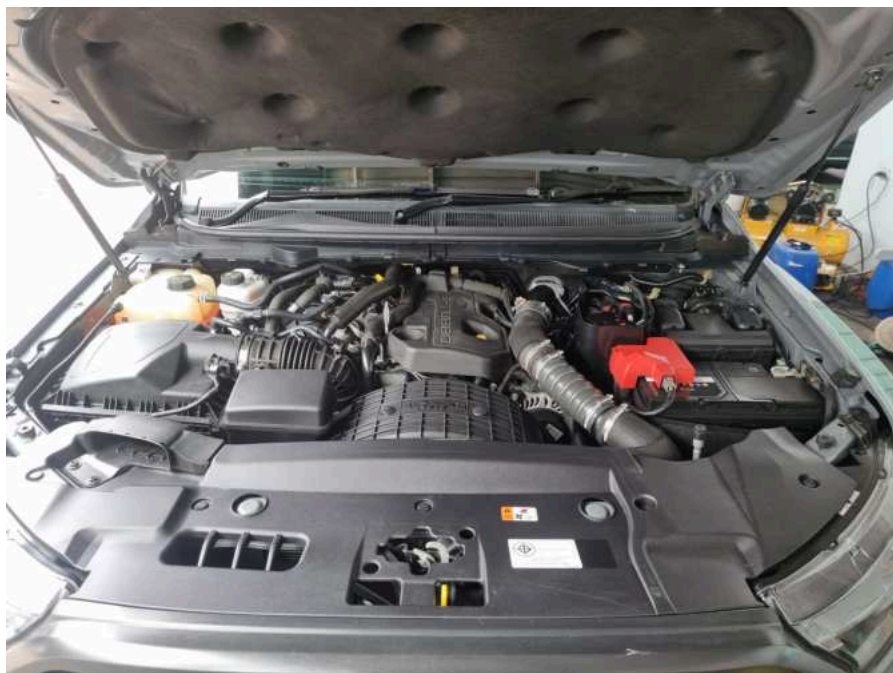
### ภาพห้องเครื่อง

- ✓ รอบเดินเบาของเครื่องยนต์ปกติ
- ✓ ไม่มีปัญหาการสตาร์ทเครื่อง
- ✓ ระบบระบายความร้อนเครื่องยนต์แสดงค่าปกติ
- ✓ ไม่เกิดเสียงจากชิ้นส่วนหรือสายพานหน้าห้องเครื่อง
- ✓ ระบบเบรคไม่มีรอยร้าวซึม
- ✓ เครื่องยนต์ไม่มีคราบ/รอยร้าวซึม

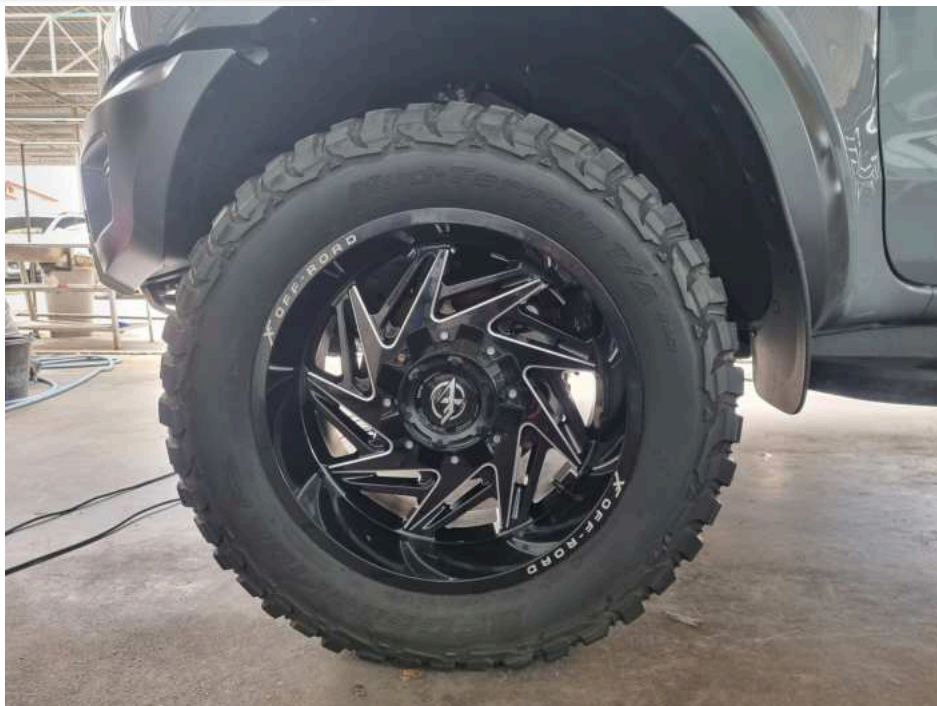
### ขอบยาง ล้อ

11/19
