Vehicle Inspection Report

สรุปผลการตรวจสอบ (Inspection Summary)

ยี่ห้อ/รุ่น (Make/Model): TOYOTA VIGO	วันที่ตรวจสอบรถยนต์ (Date of Inspection): 19.12.60
เลขตัวถัง (VIN): MROER19G004540265	เลขคำขอบริการ (Job No.): I017/096-030
เลขเครื่องยนต์ (Engine No.): 2KD-S236464	Vehicle Picture:
ปีผลิต (Build Date): 2013	 
สี (Color): เทา	
เลขไมล์ (Mileage): 209249	
เลขทะเบียน (No. Plate): 2กณ 7214	
ทะเบียนหมดอายุ (Registration Expiry): 26 ก.ค 61	
ชื่อลูกค้า Customer Name: ปฏิพัทธ์ ออโต้	
ที่อยู่ (Address):	
โทรศัพท์ (Tel):	
สถานที่ตรวจสอบรถ (Inspection Place):	
ปฏิพัทธ์ ออโต้

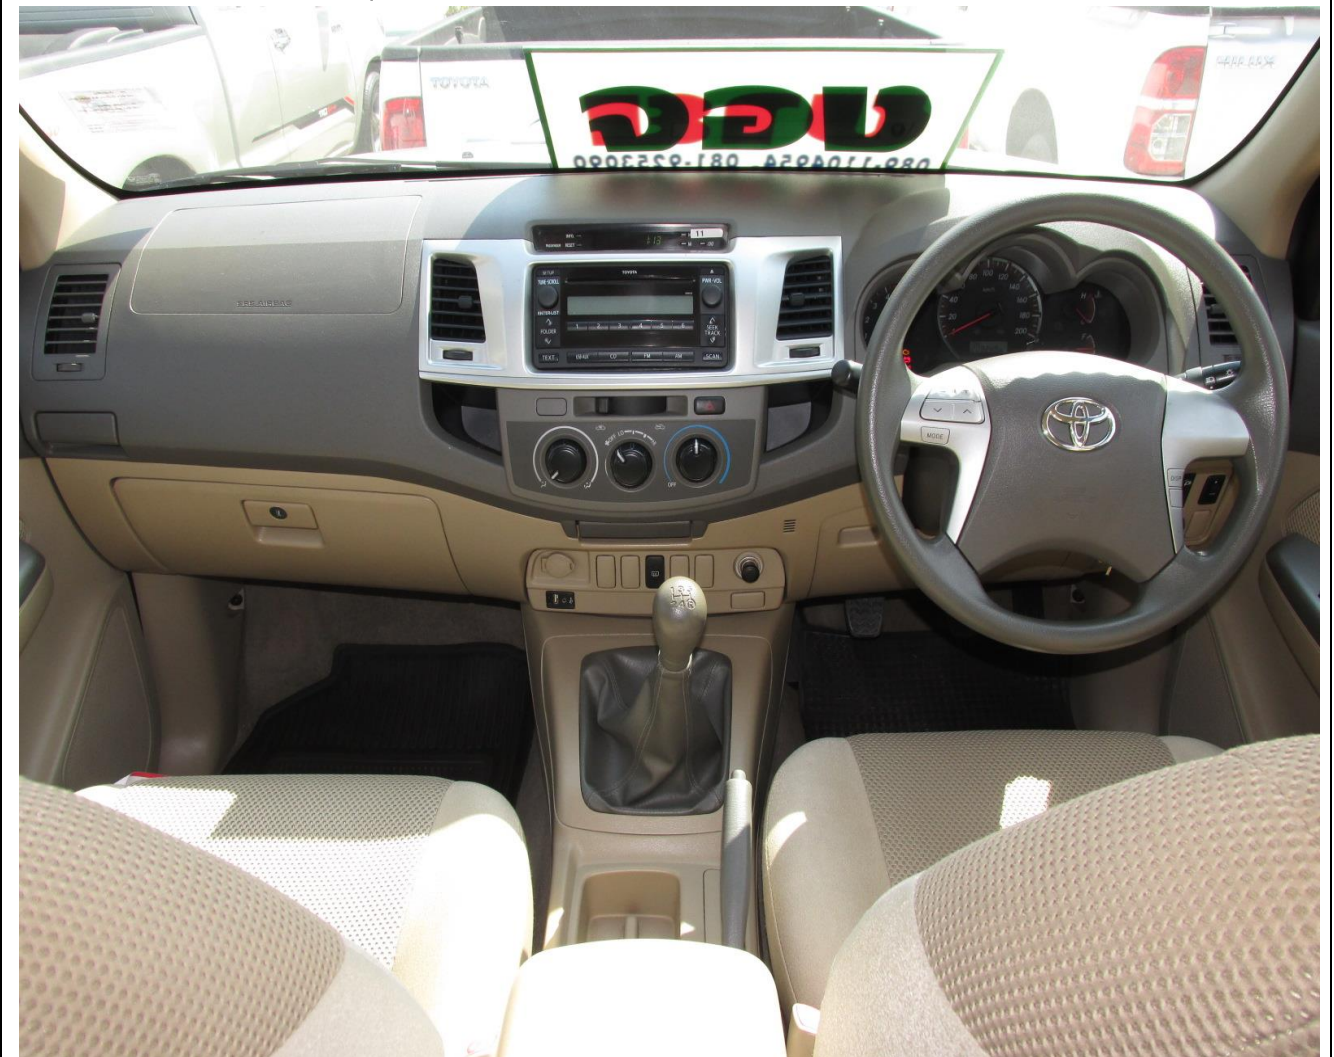
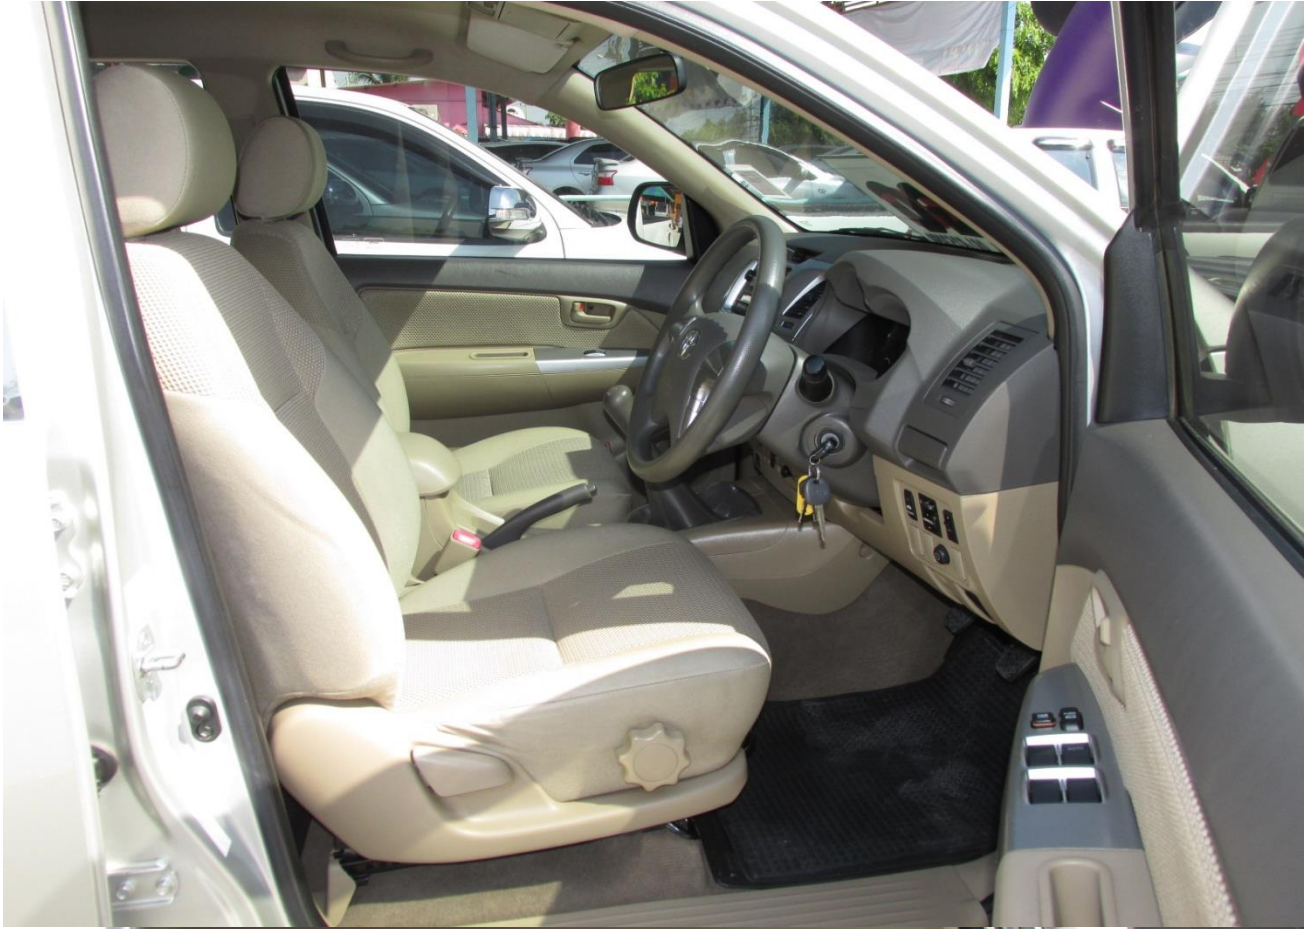
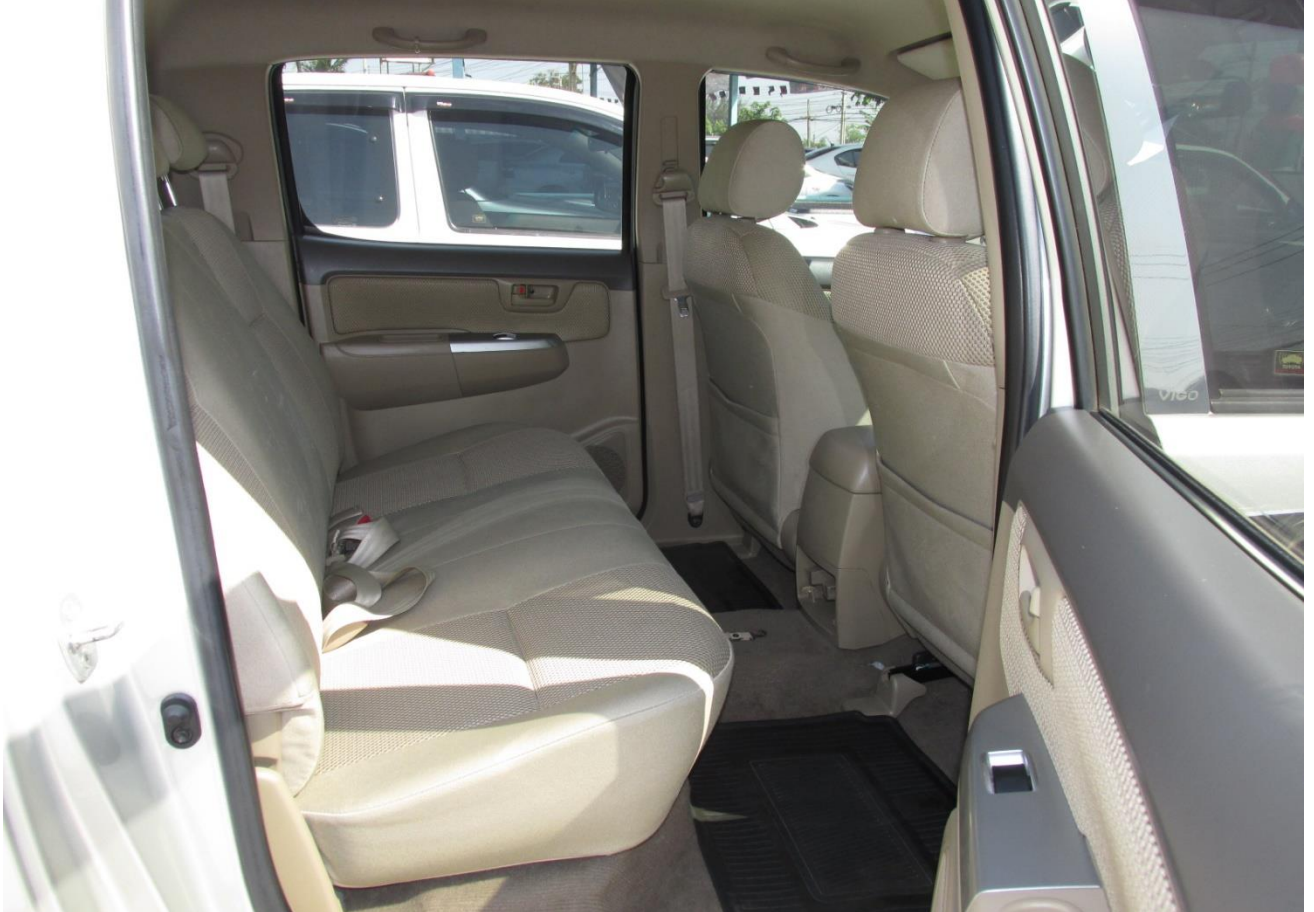
ภาพภายในด้านหน้า หลัง และ จุดบกพร่อง - Interior Visual Details (Front, Rear and/or Defect):

ที่นั่ง สภาพ Seat Appearance	สภาพดีตามอายุการใช้งาน
 	การทำงาน การปรับ และการล็อคเบาะ Seat Adjust functional	ทำงานได้ดี
 	สภาพ รางใต้เบาะ Seat slide adjust rail	สภาพดีตามอายุการใช้งาน
 	เข็มขัดนิรภัย Seat Belts	สภาพดีตามอายุการใช้งาน
 	แผงคอนโซล Other Trims	สภาพดีตามอายุการใช้งาน
 	เครื่องเสียงภายในรถ Radio/ Multiplayer	เปิด-ปิด ปกติ
 	ลำโพง Speaker working	ทำงานปกติ
 	ไล่ฝ้ากระจกหลัง Rear Window Demister	สภาพดีไม่พบรอยขาด
 	อุปกรณ์ทำความเย็นและความร้อน Air Condition/Heater	แอร์เย็น ทำงานปกติ
 	ชุดปัดน้ำฝน และระบบฉีดน้ำ Washers & Wipers	ทำงานปกติ
 	แตร Horn	ทำงานปกติ
 	บานพับ และกลอนประตู Doors, Locks & Hinges	สภาพดีเหมาะสมกับอายุการใช้งาน
 	การเปิดประตูจากด้านใน Door Handle (inside)	ทำงานได้ดี
 	สภาพยางขอบประตู Weather Strip	สภาพดีเหมาะสมกับอายุการใช้งาน
 	การทำงานของกระจก Window Operation	ทำงานเปิด-ปิด ปกติ

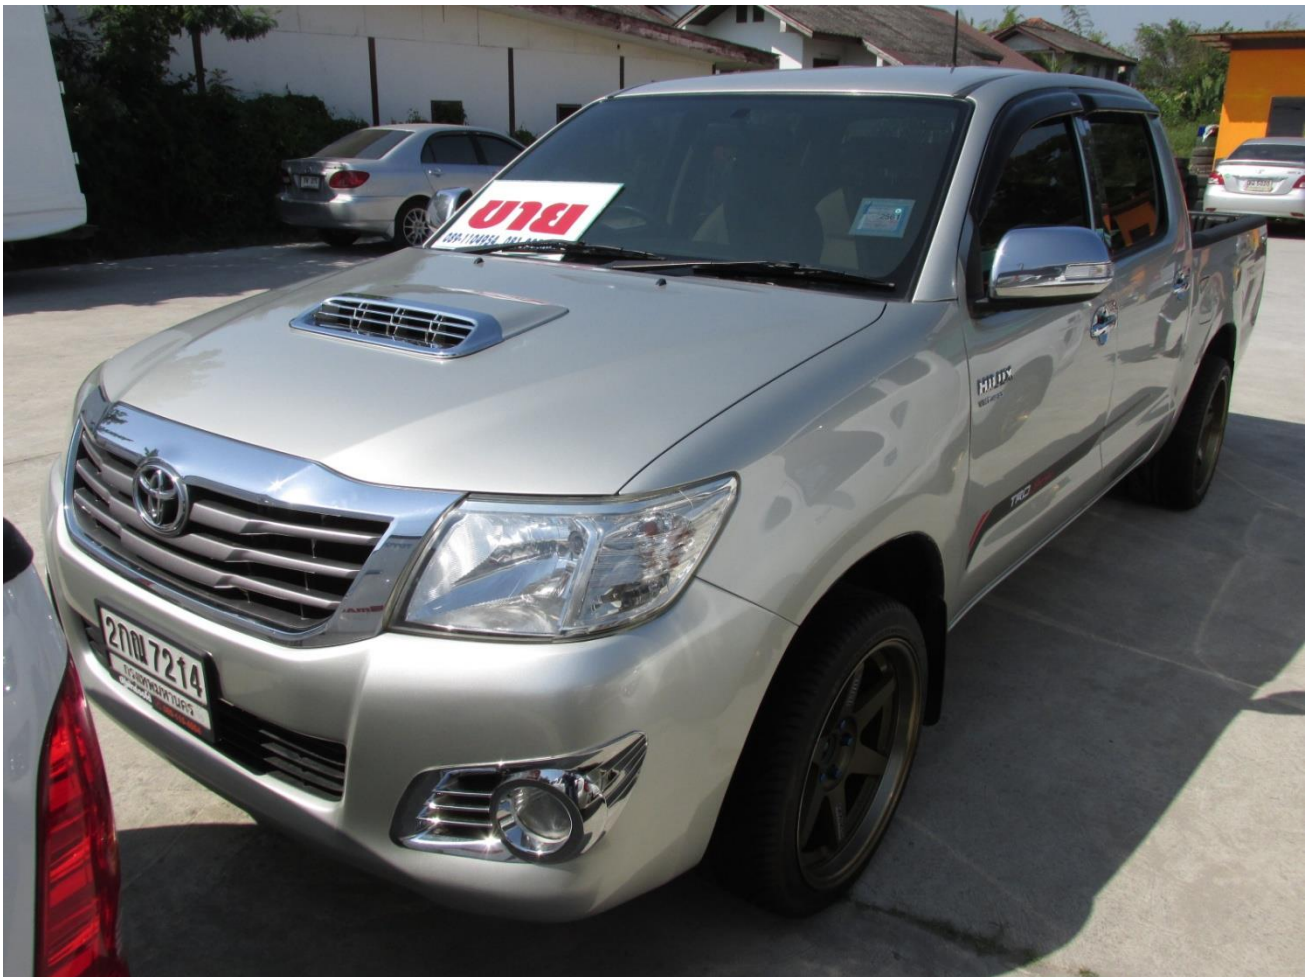
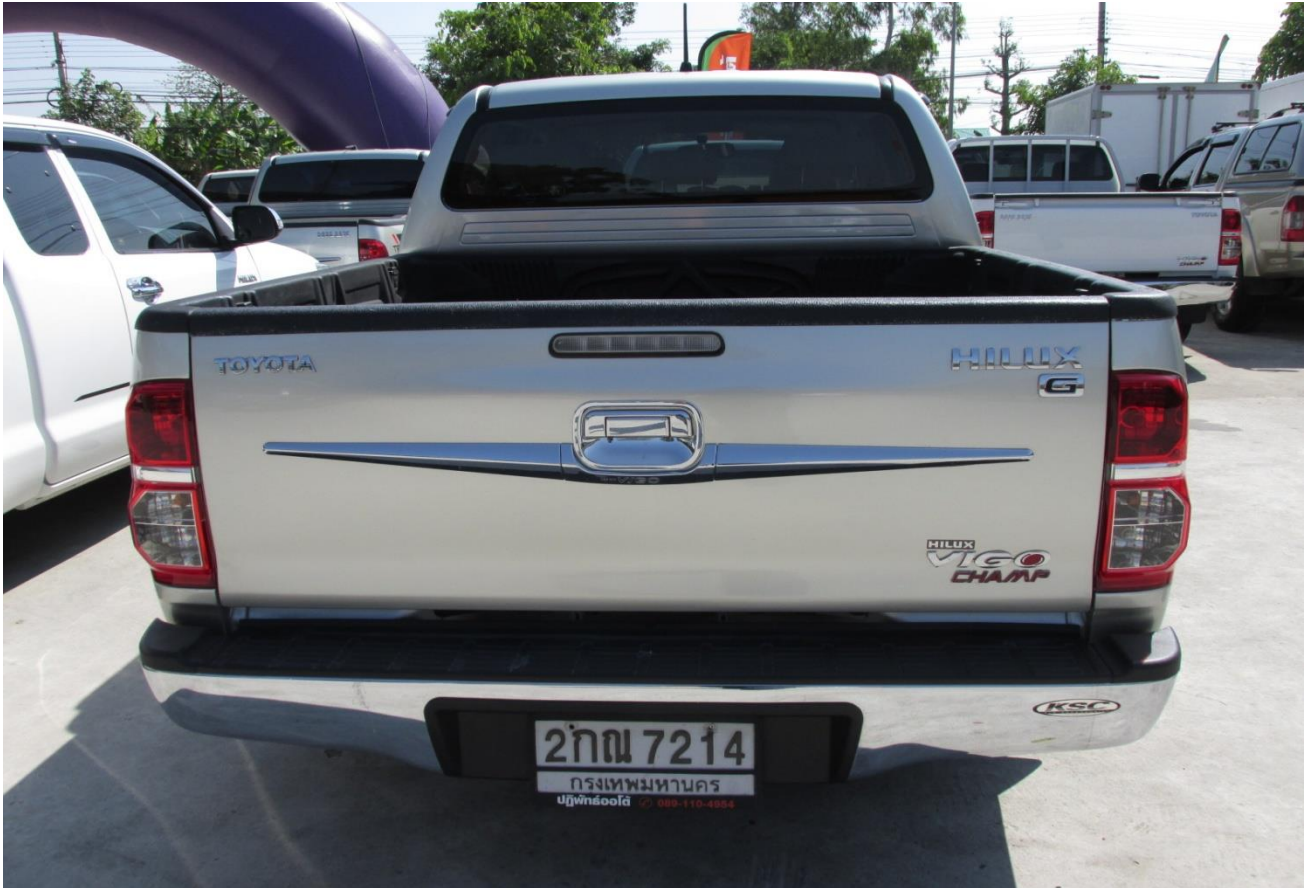
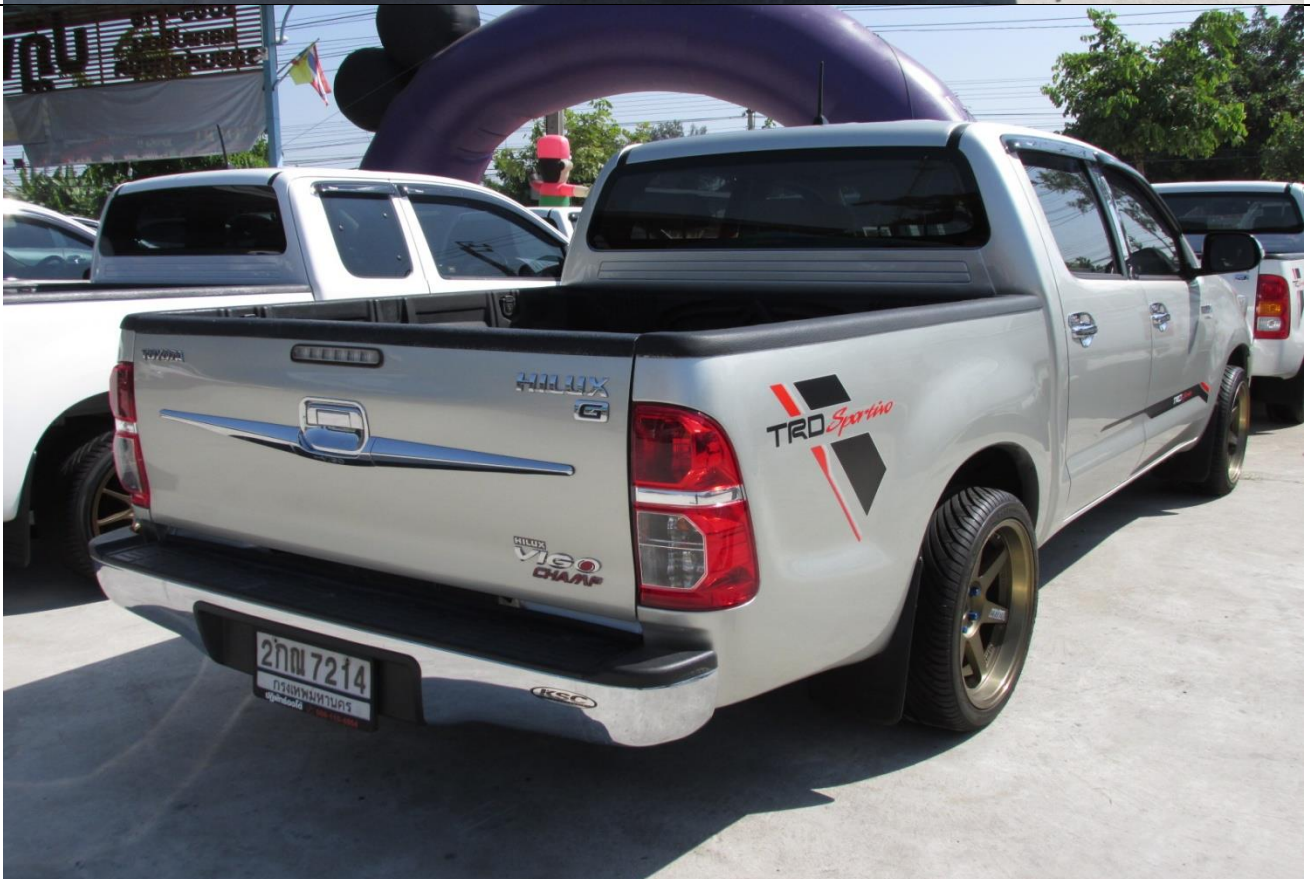
ภาพภายนอก - Exterior Visual Details:

กันชนหน้า Front Bumper	สภาพดี
 	คาน รับกันชนหน้า (ขวา) Front Side Member (Right) Appearance	สภาพดี
 	คาน รับกันชนหน้า (ซ้าย) Front Side Member (Left) Appearance	สภาพดี
 	กระจังหน้ารถ Front Grill	สภาพดี
 	ชุดคานหน้ารับหม้อน้ำ Radiator Core Support	สภาพดี
 	ฝากระโปรงหน้ารถ Bonnet	สภาพดี
 	ฝาห้องเครื่องด้านหน้า Cowl Panel Fire Wall	สภาพดี
 	กระจกหน้า Windshield	สภาพดี
 	หลังคา Roof	สภาพดี

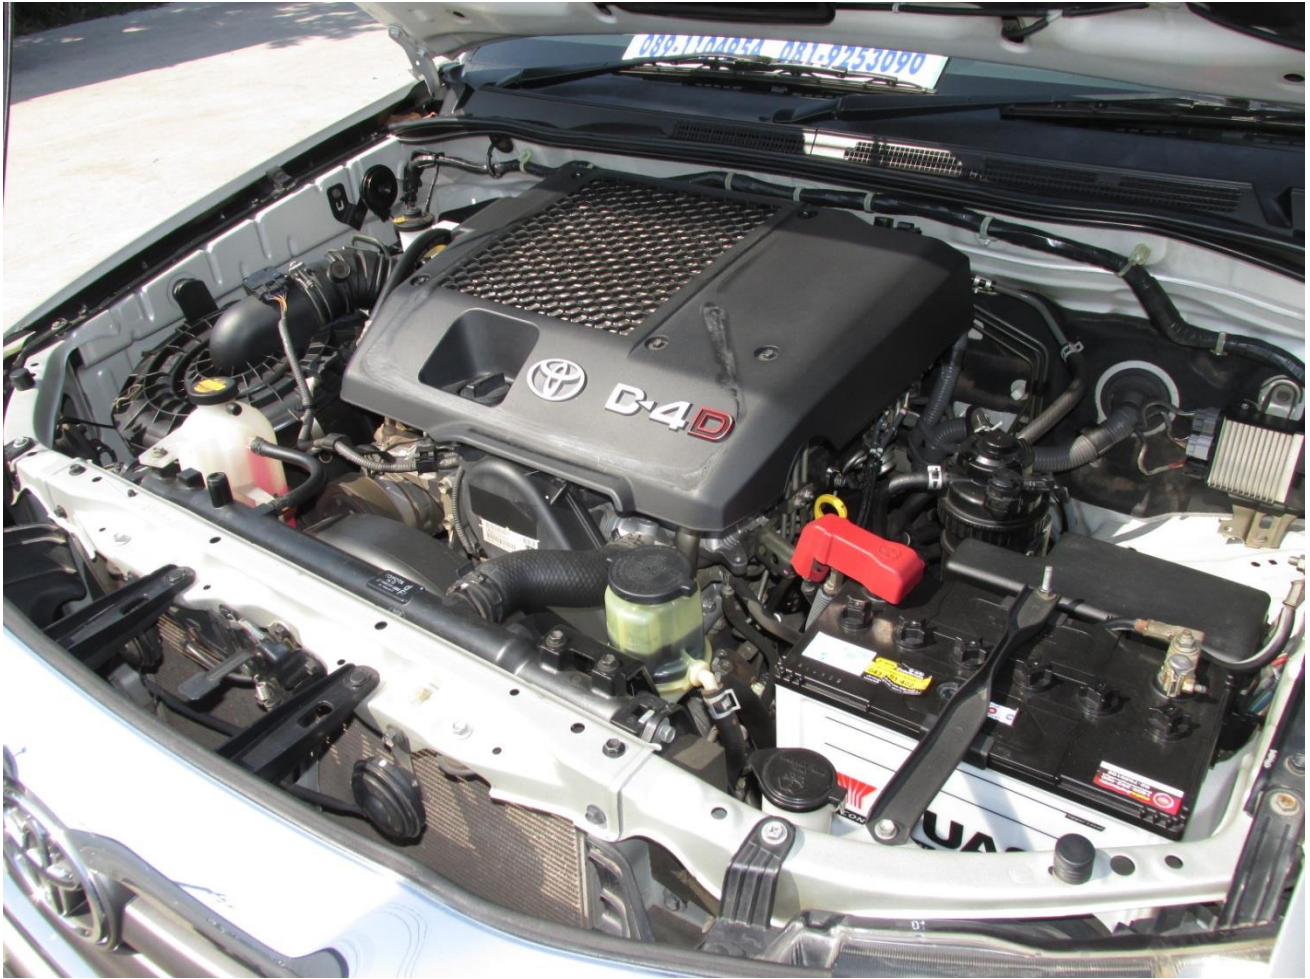
ภาพห้องเครื่อง - Engine Bay Visual Details

หม้อน้ำ และฝาหม้อน้ำ Radiator & Cap	สภาพดีตามอายุการใช้งาน																																					
	รอก และสายพาน Drive Belt & Pulleys	สภาพดีตามอายุการใช้งาน																																					
	หม้อลมเบรก Brake Booster	สภาพดีตามอายุการใช้งาน																																					
	แม่ปั้มเบรก Master Cylinder Pressure	สภาพดีตามอายุการใช้งาน																																					
	แบตเตอรี่ไม่รั่ว และ ชุดยึด ไม่มีสนิม No any leak on battery and no corrosion on battery support bracket	สภาพดีตามอายุการใช้งาน																																					
	การทดสอบ แบตเตอรี่ Battery Test Note: If state of charge is lower than 80%, battery need to fully recharge before used. (ถ้า state of charge ต่ำกว่า 80% ควรทำการชาร์ต แบตเตอรี่ให้เต็มก่อนใช้งาน)	<table border="1"> <thead> <tr> <th colspan="2">Battery Test</th> </tr> </thead> <tbody> <tr> <td>Voltage</td> <td>11.94 V</td> </tr> <tr> <td>Rating</td> <td>650 CCA</td> </tr> <tr> <td>Current</td> <td>319 CCA</td> </tr> <tr> <td>Internal resistance</td> <td>8.49 mΩ</td> </tr> <tr> <td>State of Charge</td> <td>14 %</td> </tr> <tr> <td>State of Health</td> <td>28 %</td> </tr> <tr> <td>Status</td> <td>Replace</td> </tr> <tr> <td>Test Date</td> <td>19.12.60</td> </tr> </tbody> </table>	Battery Test		Voltage	11.94 V	Rating	650 CCA	Current	319 CCA	Internal resistance	8.49 mΩ	State of Charge	14 %	State of Health	28 %	Status	Replace	Test Date	19.12.60	<table border="1"> <thead> <tr> <th colspan="2">Charging System Test at 2000 rpm</th> </tr> </thead> <tbody> <tr> <td>Voltage</td> <td>13.65 V</td> </tr> <tr> <td>Status</td> <td>Normal</td> </tr> <tr> <th colspan="2">Start System Test</th> </tr> <tr> <td>Start Voltage</td> <td>6.97 V</td> </tr> <tr> <td>Status</td> <td>Too low</td> </tr> <tr> <th colspan="2">Max. Load Test at 2000 rpm</th> </tr> <tr> <td>Max. Load Voltage</td> <td>13.14 V</td> </tr> <tr> <td>Status</td> <td>Normal</td> </tr> </tbody> </table>	Charging System Test at 2000 rpm		Voltage	13.65 V	Status	Normal	Start System Test		Start Voltage	6.97 V	Status	Too low	Max. Load Test at 2000 rpm		Max. Load Voltage	13.14 V	Status	Normal

Battery Test																																							
Voltage	11.94 V																																						
Rating	650 CCA																																						
Current	319 CCA																																						
Internal resistance	8.49 mΩ																																						
State of Charge	14 %																																						
State of Health	28 %																																						
Status	Replace																																						
Test Date	19.12.60																																						
Charging System Test at 2000 rpm																																							
Voltage	13.65 V																																						
Status	Normal																																						
Start System Test																																							
Start Voltage	6.97 V																																						
Status	Too low																																						
Max. Load Test at 2000 rpm

Max. Load Voltage	13.14 V																																						
Status	Normal

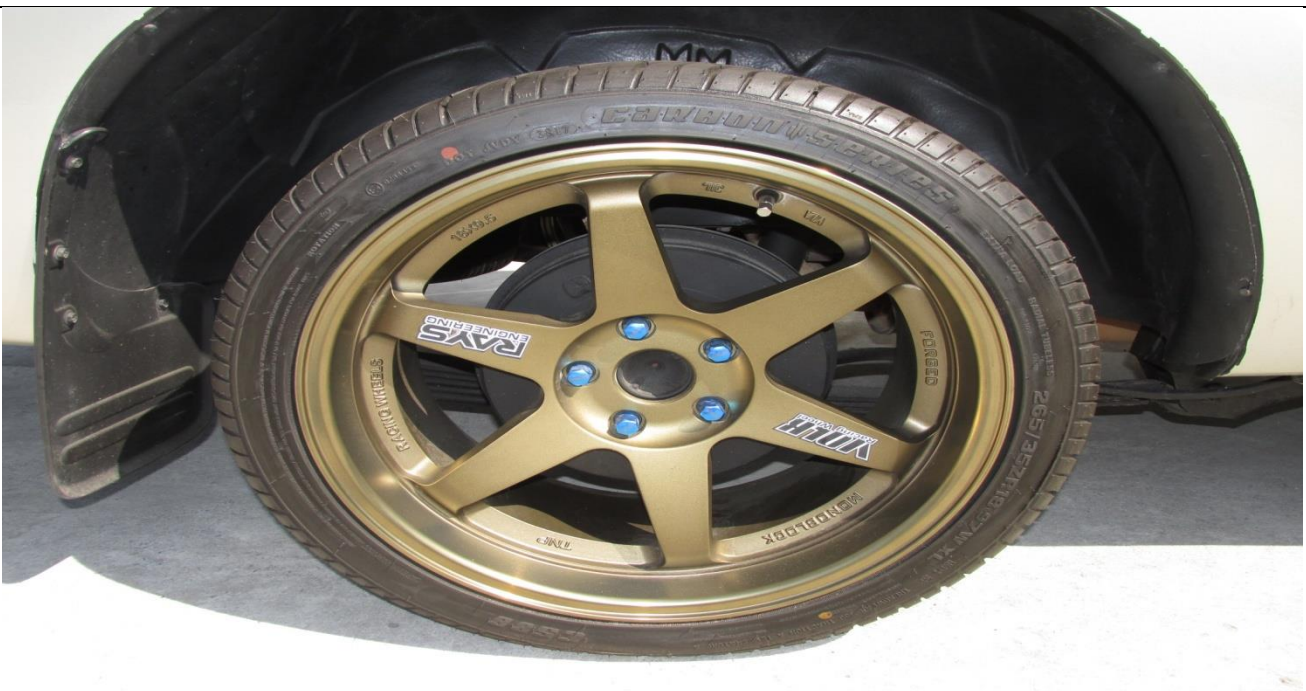
ภาพโดยรวมของยาง ล้อ และ เบรค - Tyres, Wheels & Brakes Visual Details:

สภาพยางรถยนต์, เดือน/ปี ผลิต Tyres Appearance, Year	ปียางผลิต 3817 ยางสภาพดี
 	สภาพล้อรถ Wheel Rims Appearance	สภาพปกติ
 	ยางอะไหล่ และล้อ Spare Tyre & Rim	มีประจำรถ
 	ก้ามเบรค และท่อน้ำมัน Brake Hose Callipers & Pipes	สภาพปกติไม่พบการรั่วซึม
 	ผ้าเบรค (หน้า/หลัง) Brake Pads (Front/Rear)	สภาพดีตามอายุการใช้งาน
 	จานเบรค Brake Discs (Front/Rear)	ควรเจียจานเบรคครั้งต่อไปที่เปลี่ยนผ้าเบรค
 	ดรัมเบรคล้อหลัง Brakes and Drums any No Leakage	สภาพดีตามอายุการใช้งาน
 	การทำงานของเบรคมือ Park Brake function	ระบบการทำงานปกติ
 	คำแนะนำอื่นๆ Other	N/A
