INSPECTION  
BY ONE2CARVehicle Inspection Report  
สรุปผลการตรวจสภาพรถ (Inspection Summary)one2car.com  
THAILAND'S NO.1 CAR SITE

วันที่ตรวจสอบรถยนต์ (Date of Inspection) : ▾	ยี่ห้อ/รุ่น (Brand/Model) :	เลขคำขอบริการ (Job No.) :
Jul 20, 2022	HONDA Accord 2.0 Hybrid TECH i-VTEC Se...	I022/0097-13
หมายเลขเครื่องยนต์ (Engine No.) : ▾	หมายเลขตัวถัง [VIN] :	Car Grade : ▾
LFA11500172	MRHCR6640FP10****	A
ปีที่ผลิต (Build Date) : ▾	สีรถ (Color) :	สภาพยาง (Week/Year) ▾
2015	ขาว	ยางสภาพดี ปี 41/20
ระยะการใช้งาน (Mileage) : ▾	หมายเลขทะเบียน [No. Plate] :	
60049	4กต 34**	
ชื่อลูกค้า (Customer Name) : ▾	วันครบกำหนดชำระภาษี (Registration Expiry) :	
BESTSERVICE

## Vehicle Inspection Report สรุปผลการตรวจสภาพรถ (Inspection Summary)

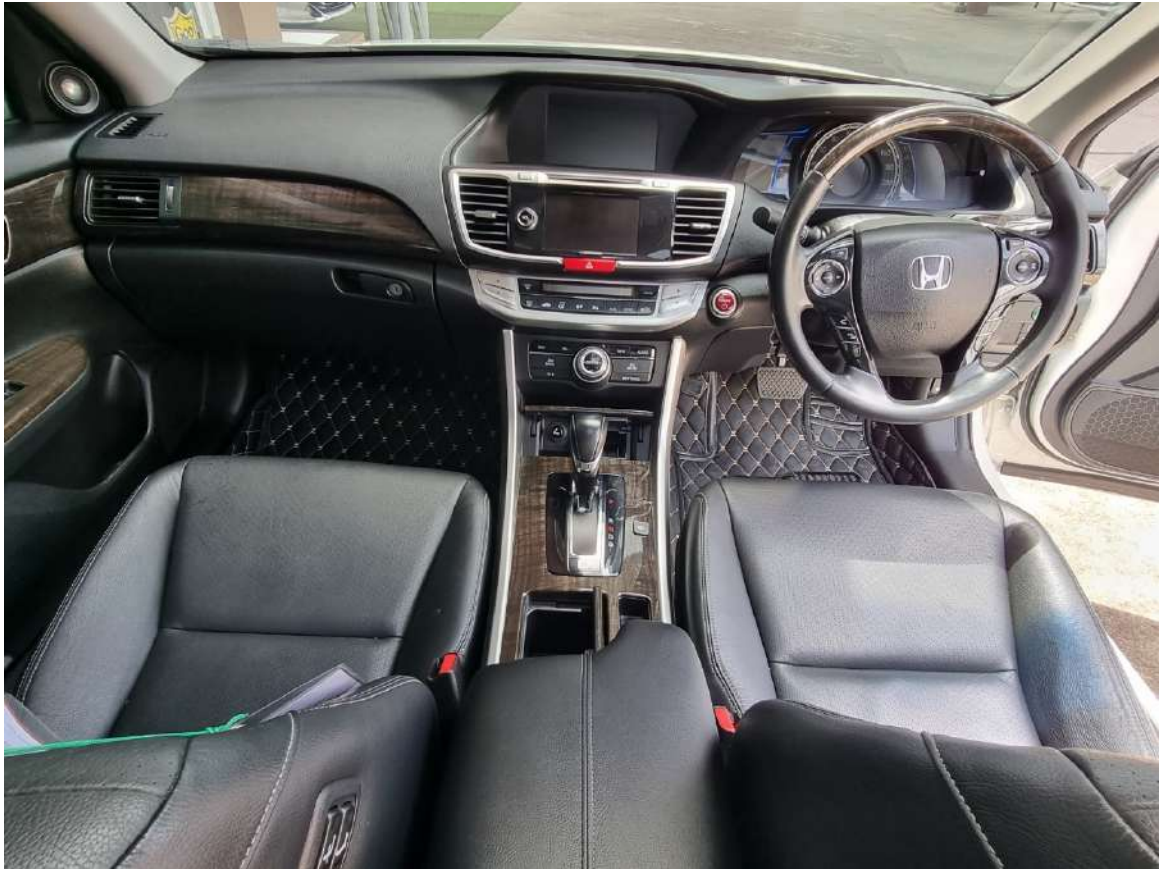
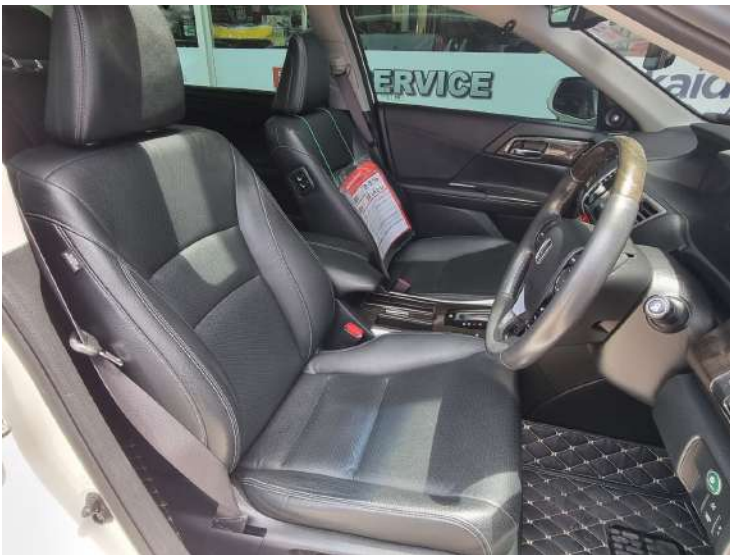
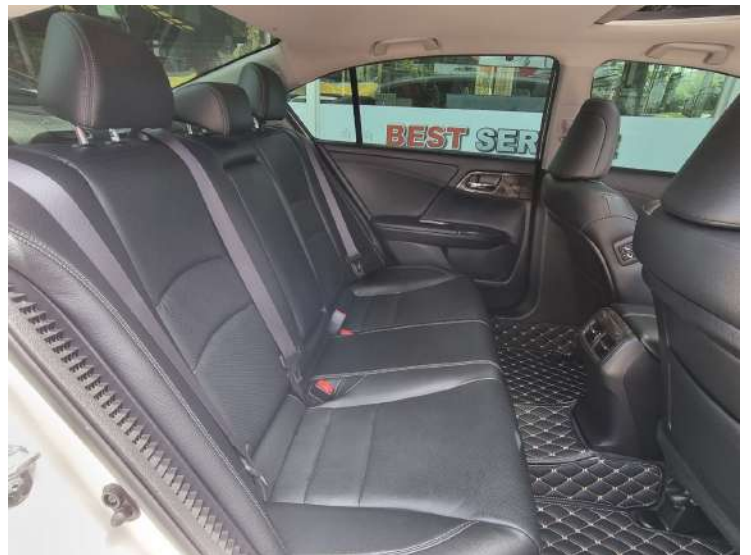
### ภาพภายใน

รถสภาพดี โครงสร้างไม่เคยเกิดอุบัติเหตุ ไม่เคยจมน้ำและไฟไหม้

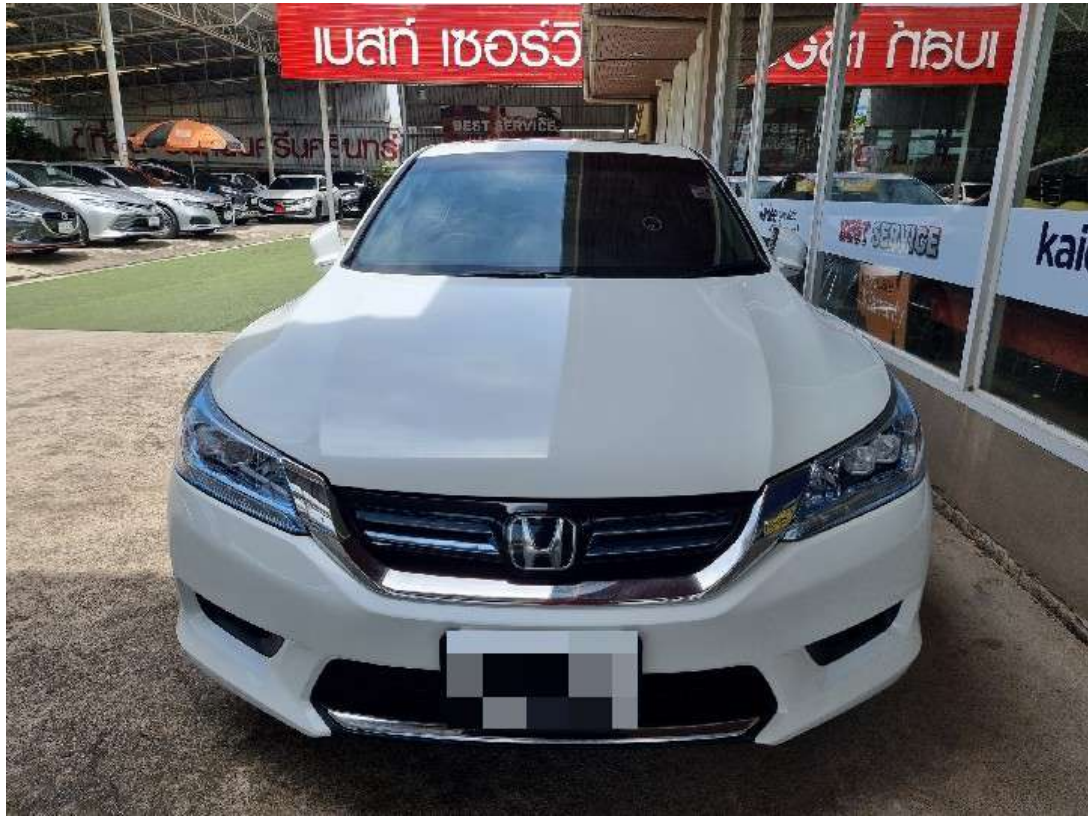
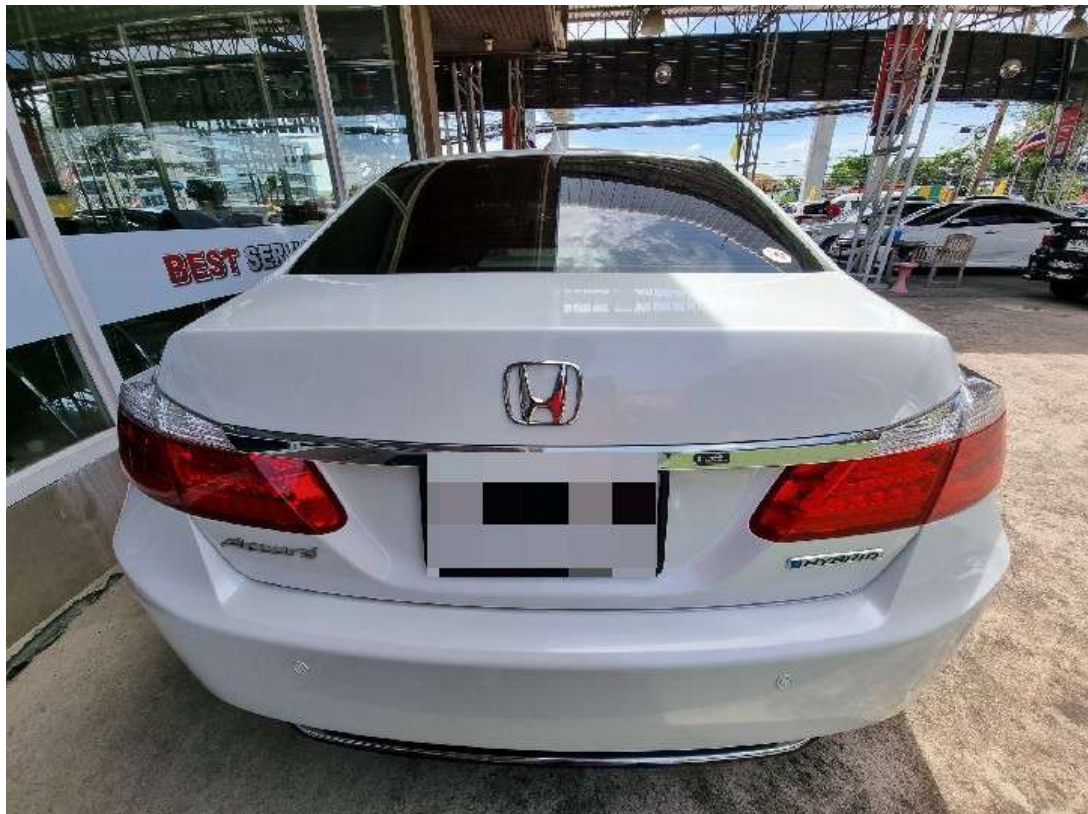
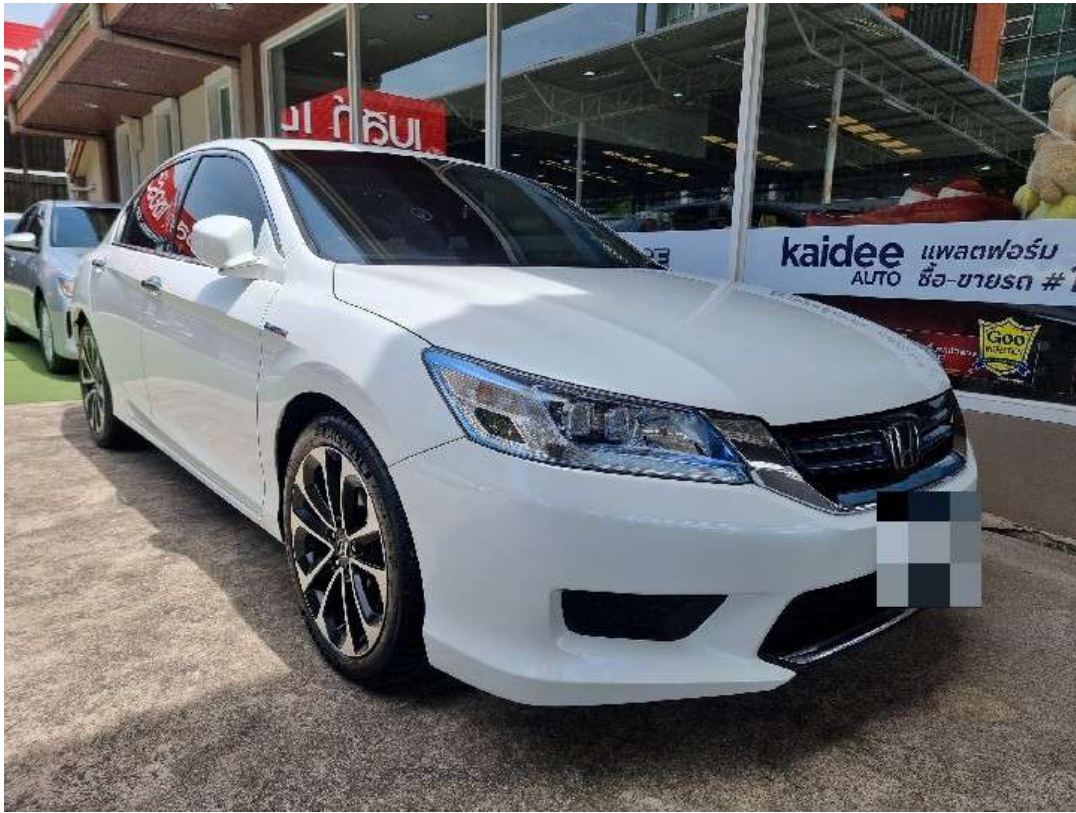
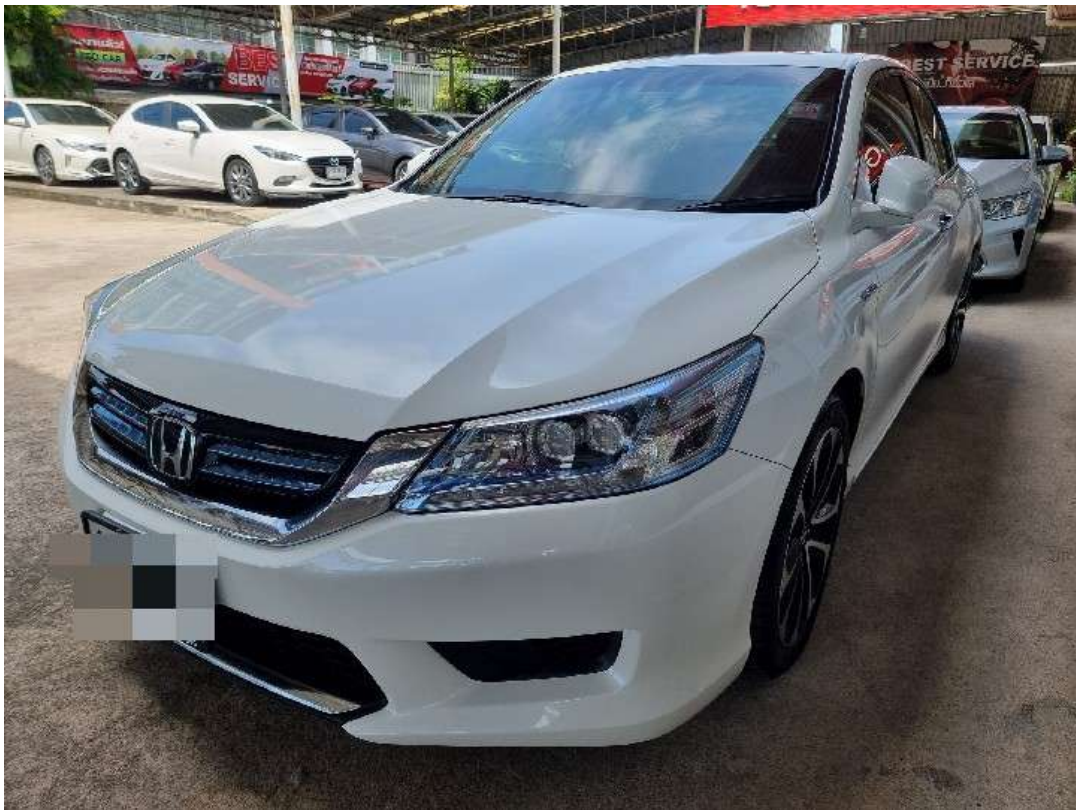
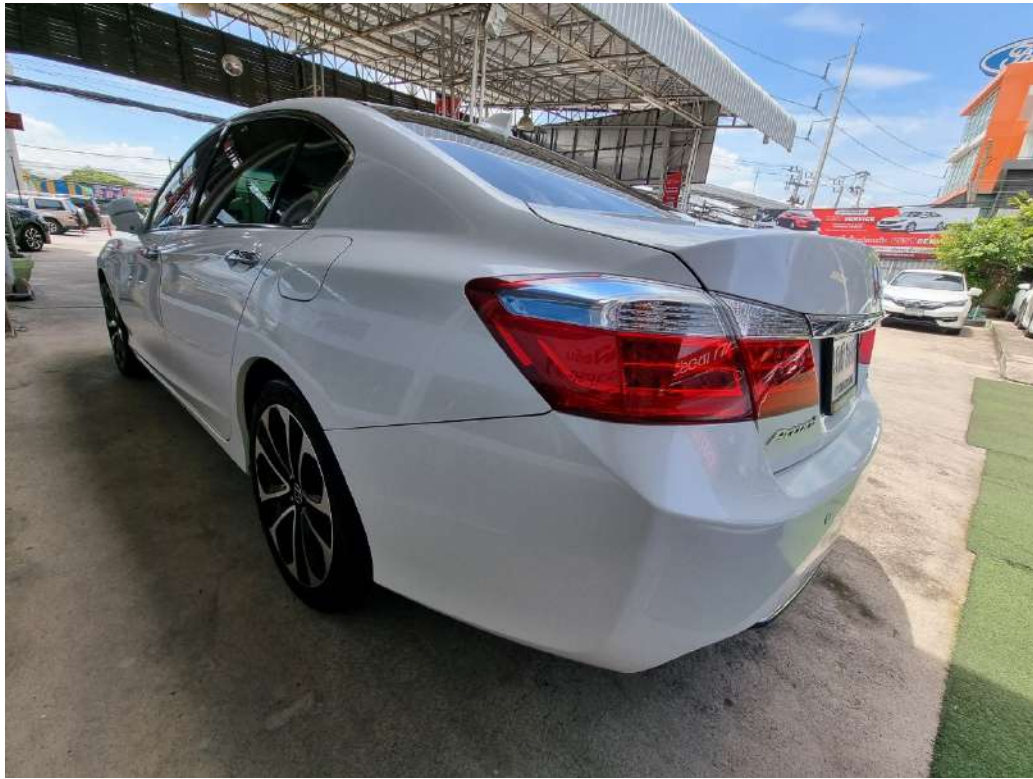
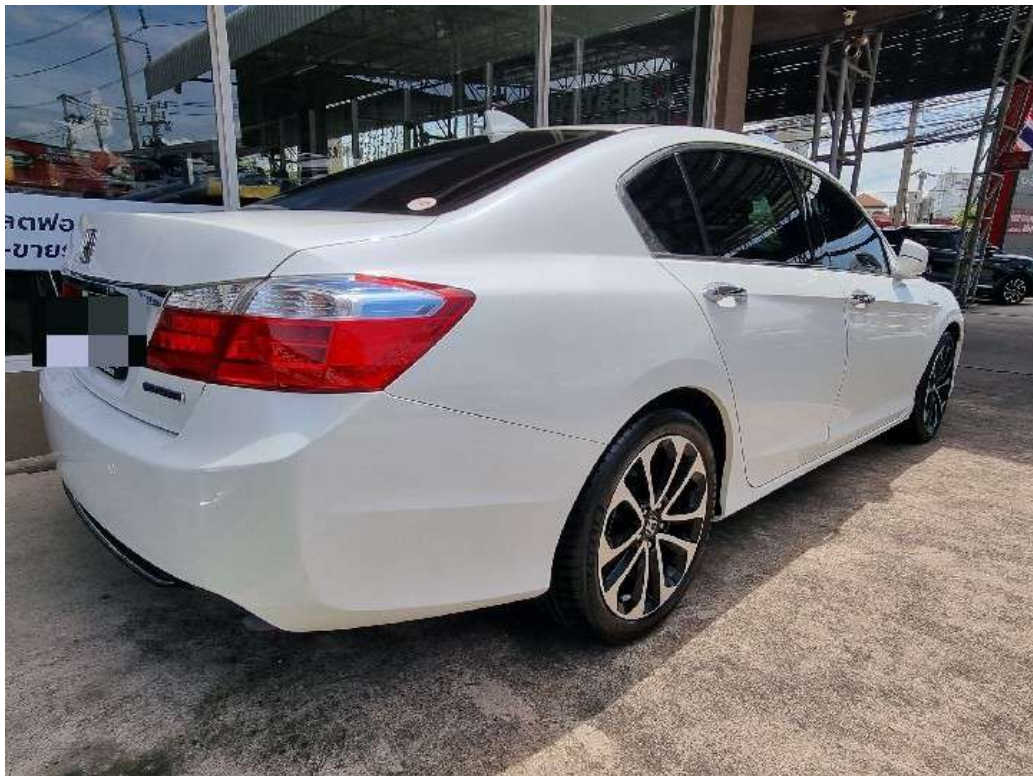
รถสภาพดี โครงสร้างไม่เคยเกิดอุบัติเหตุ ไม่เคยจมน้ำและไฟไหม้

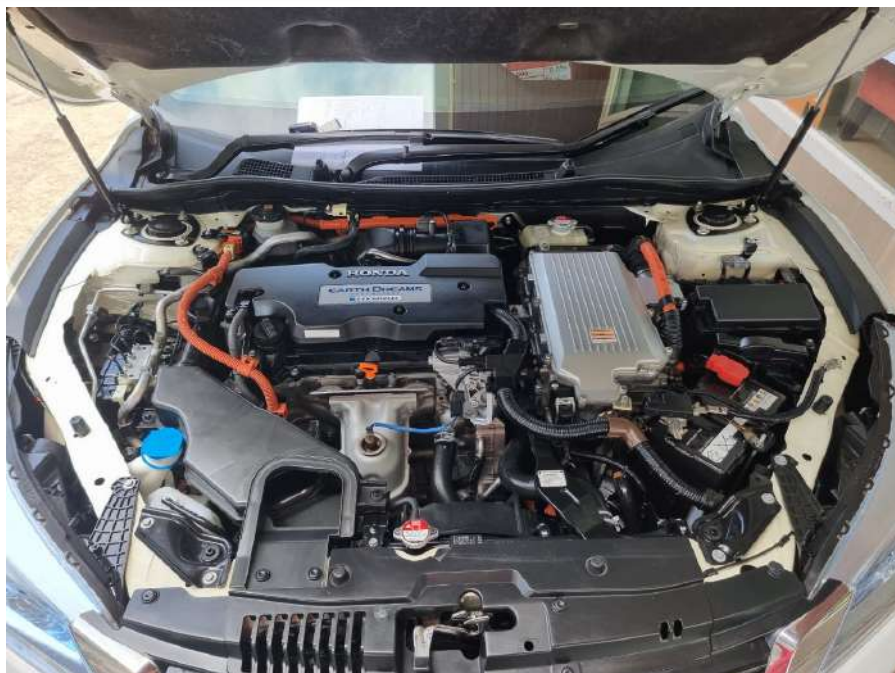
#### ภาพห้องเครื่อง

รถสภาพดี โครงสร้างไม่เคยเกิดอุบัติเหตุ ไม่เคยจมน้ำและไฟไหม้

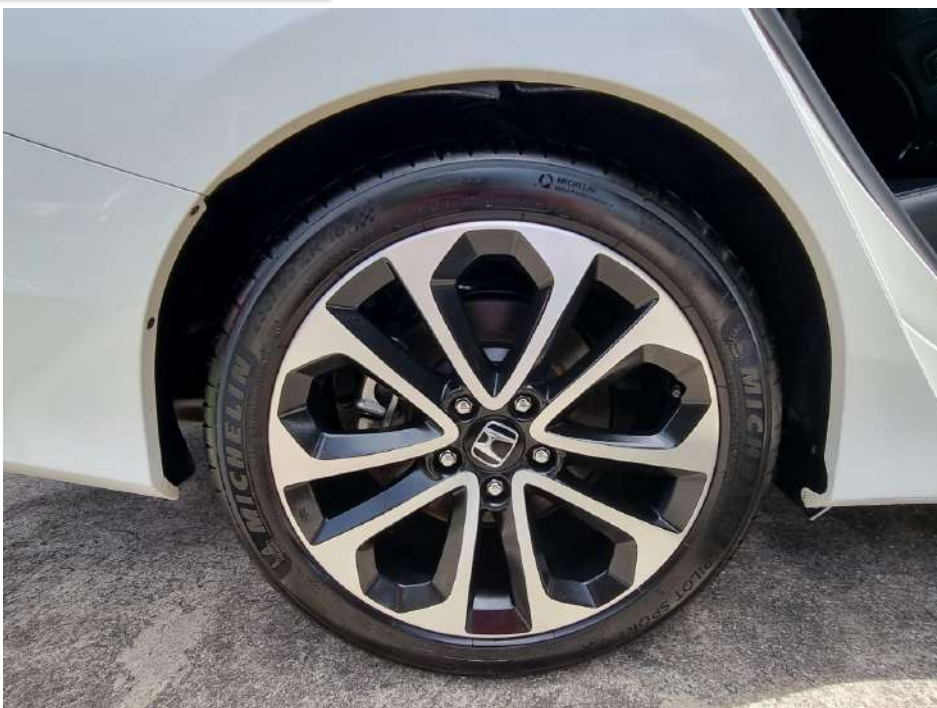
### ขอบยาง ล้อ

ยางสภาพดี ปี 41/20
