I024/0193-2

Nissan X-Trail 2.0 V 4WD

May 20, 2024

Vehicle Inspection Report

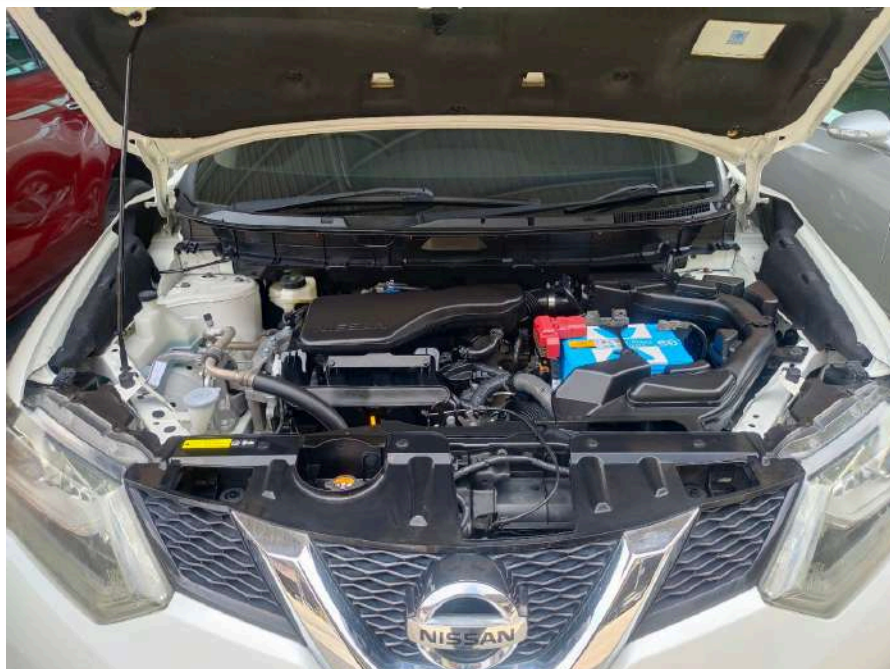
ภาพห้องเครื่อง

| Voltage | 12.53 | V |
| Rating | 500 | CCA |
| Current | 309 | CCA |
| Internal resistance | 9.06 | mΩ |
| State of Charge | 73 | % |
| State of Health | 38 | % |
| Status | REPLACE | |

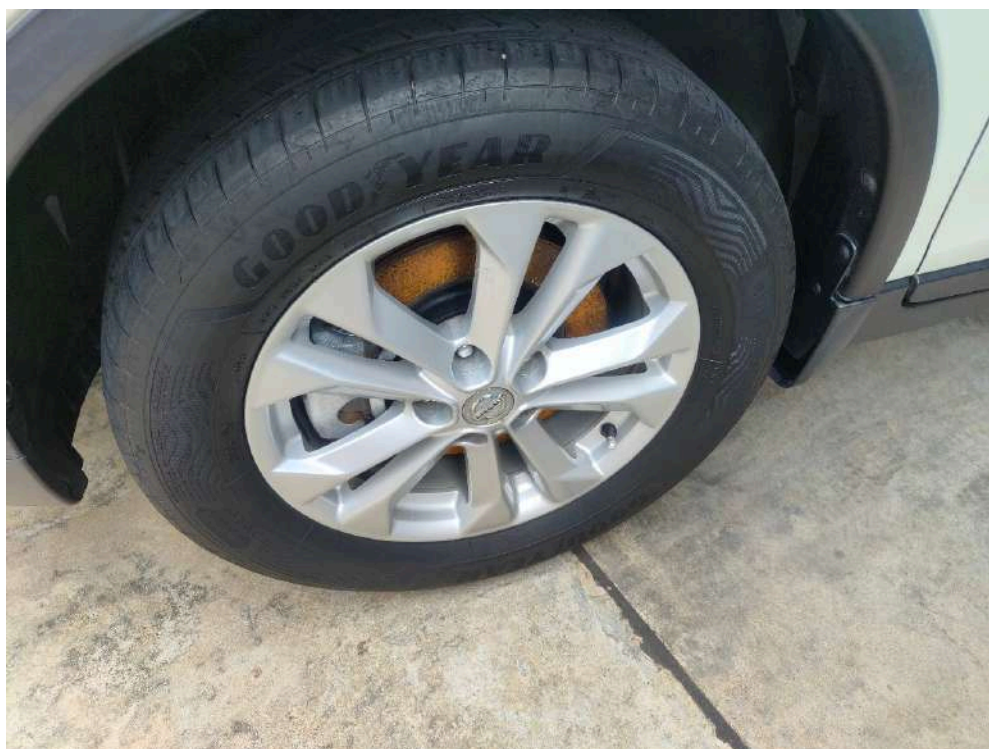
ขอบยาง ล้อ

01/22
