# Vehicle Inspection Report

INSPECTION  
BY ONE2CAR

| ยี่ห้อ/รุ่น (Brand/Model): MG ZS I-SMART 1.5AT | วันที่ตรวจสอบรถยนต์ (Date of Inspection): 26/11/63 |
| หมายเลขตัวถัง (VIN): MMLW74E63JG034782 | เลขคำขอบริการ (Job No.): I020/0146-8 |

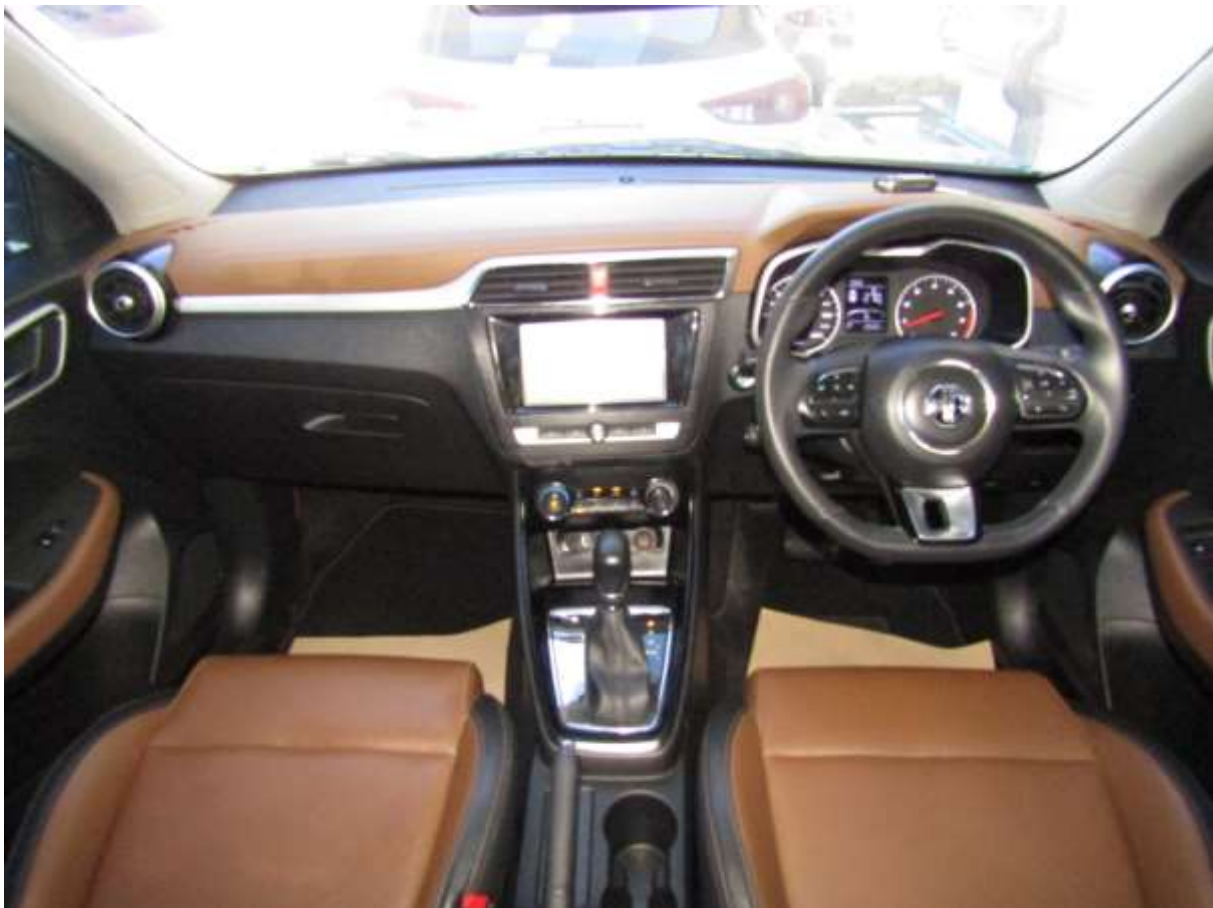
## ภาพภายในด้านหน้า หลัง และ จุดบกพร่อง - Interior Visual Details (Front, Rear and/or Defect):

| | ที่นั่ง สภาพ<br>Seat Appearance | สภาพดีตามอายุการใช้งาน |
| | การทำงาน การปรับ และการล็อกเบาะ<br>Seat Adjust functional | ทำงานได้ดี |
| | สภาพ รางได้เบาะ<br>Seat slide adjust rail | สภาพดีตามอายุการใช้งาน |
| | เข็มขัดนิรภัย<br>Seat Belts | สภาพดีตามอายุการใช้งาน |

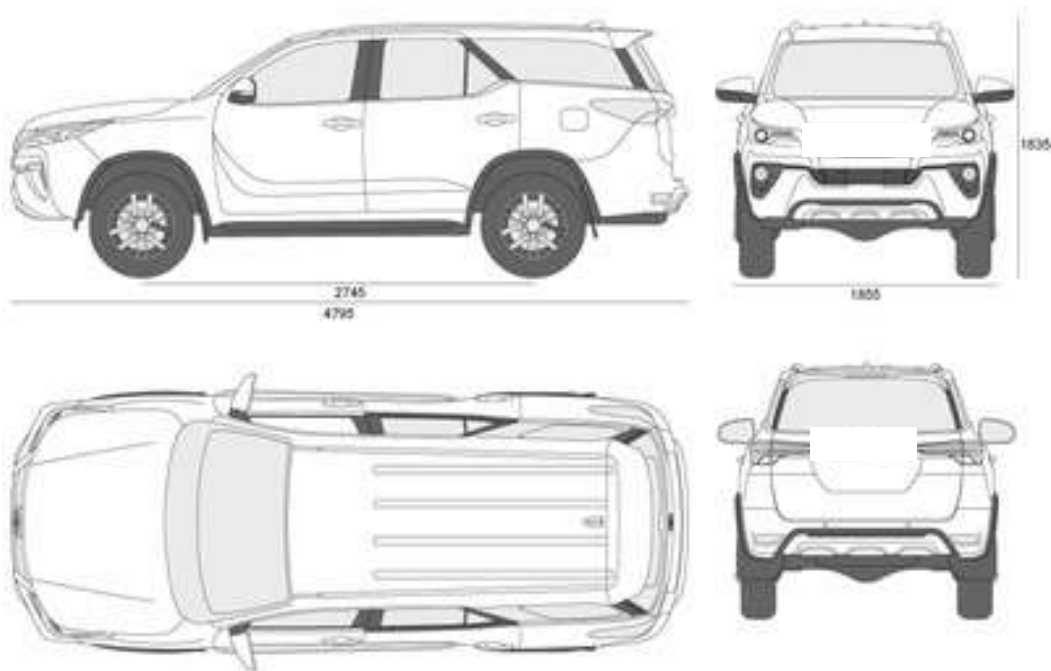
ความหนาสีรอบรถSUV, MPV -Paint Thickness on SUV, MPV vehicle:

| ชิ้นส่วนยานยนต์ | ความหนาสี Paint Thickness (µm) | | | |
|---|---|---|---|---|
| Front Wing (RH) | 72 | 60 | 61 | 64 |
| Front Wing (LH) | 122 | 104 | 107 | 111 |
| Front Door (RH) | 128 | 127 | 127 | 127 |
| Front Door (LH) | 113 | 109 | 107 | 110 |
| Rear Door (RH) | 115 | 105 | 106 | 109 |
| Rear Door (LH) | 119 | 116 | 119 | 118 |

| ชิ้นส่วนยานยนต์ | ความหนาสี Paint Thickness (µm) | | | |
|---|---|---|---|---|
| Rear Wing (RH) | 131 | 116 | 116 | 121 |
| Rear Wing (LH) | 125 | 103 | 121 | 116 |
| Bonnet | 168 | 154 | 155 | 159 |
| Roof | 85 | 91 | 87 | 88 |
| Boot/Tail Gate | 101 | 114 | 113 | 109 |
