Vehicle Inspection Report

ยี่ห้อ/รุ่น (Brand/Model): MITSUBISHI ATTRAGE 1.2 AT 4DR	วันที่ตรวจสอบรถยนต์ (Date of Inspection): 17-12-61
หมายเลขตัวถัง (VIN): MMTSTA13AE11006996	เลขคำขอบริการ (Job No.): I018/191-023
หมายเลขเครื่องยนต์ (Engine No.): 3A92 UAY2186	Vehicle Picture:  
ปีที่ผลิต (Build Date): 2013	
สีรถ (Color): ฟ้า	
ระยะการใช้งาน (Mileage): 121,135 กม.	
หมายเลขทะเบียน (No. Plate): 2กย 2574	
วันครบกำหนดชำระภาษี (Registration Expiry): 29 ต.ค.62	
ชื่อลูกค้า (Customer Name): REGENT HOME CAR	
ที่อยู่ (Address): ถ.ลาดพร้าว	
โทรศัพท์ (Tel):	
สถานที่ตรวจสอบรถ (Inspection Place): REGENT HOME CAR

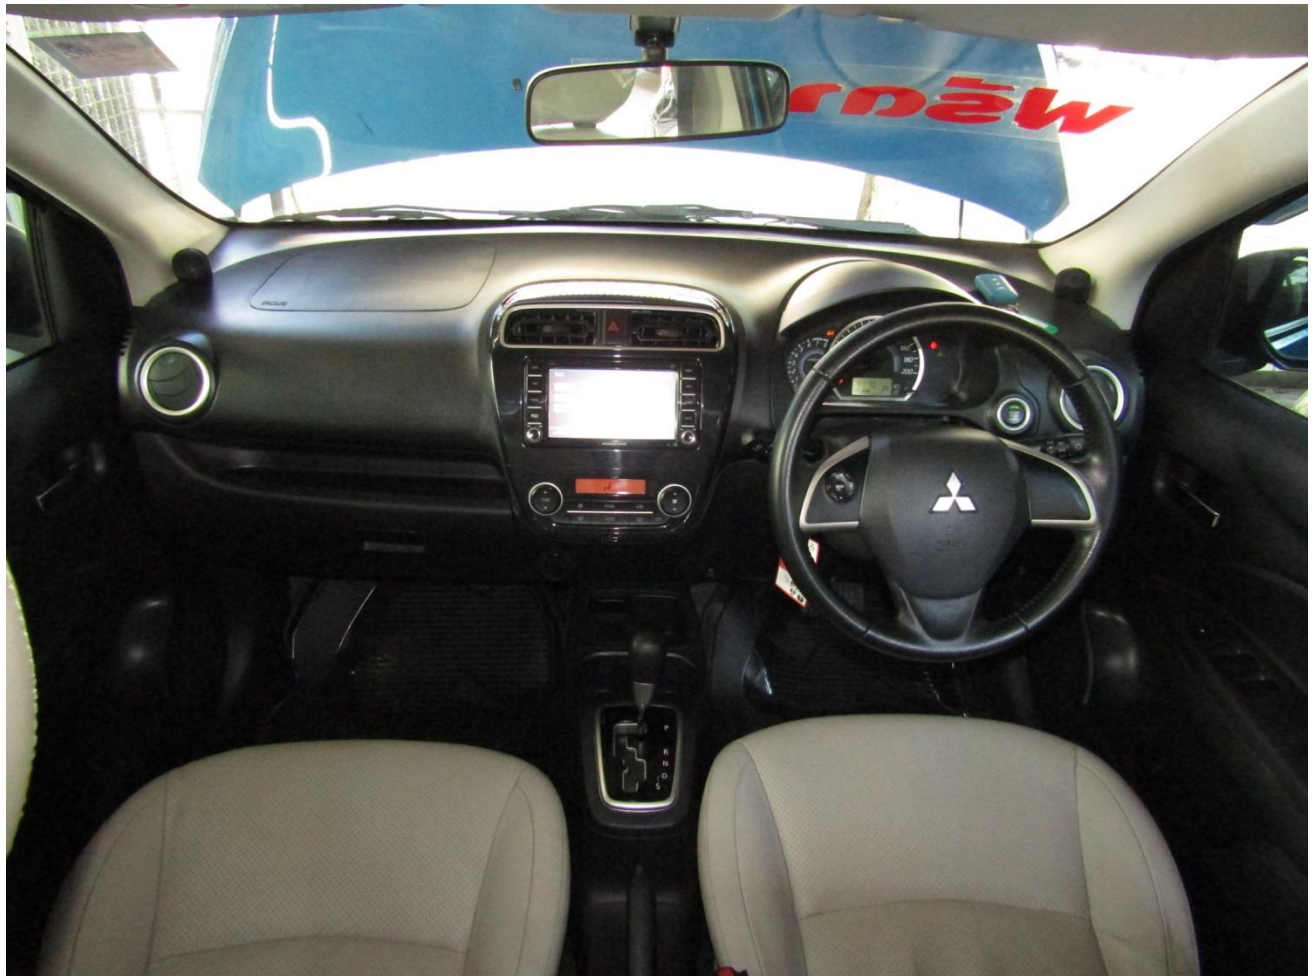
ภาพภายในด้านหน้า หลัง และ จุดบกพร่อง - Interior Visual Details (Front, Rear and/or Defect)

หน้าปัดและมาตรวัด ปกติ หรือ มีไฟ โชนหรือไม่มี Dash Warning Lights & Gauges	ไม่มีไฟโชน

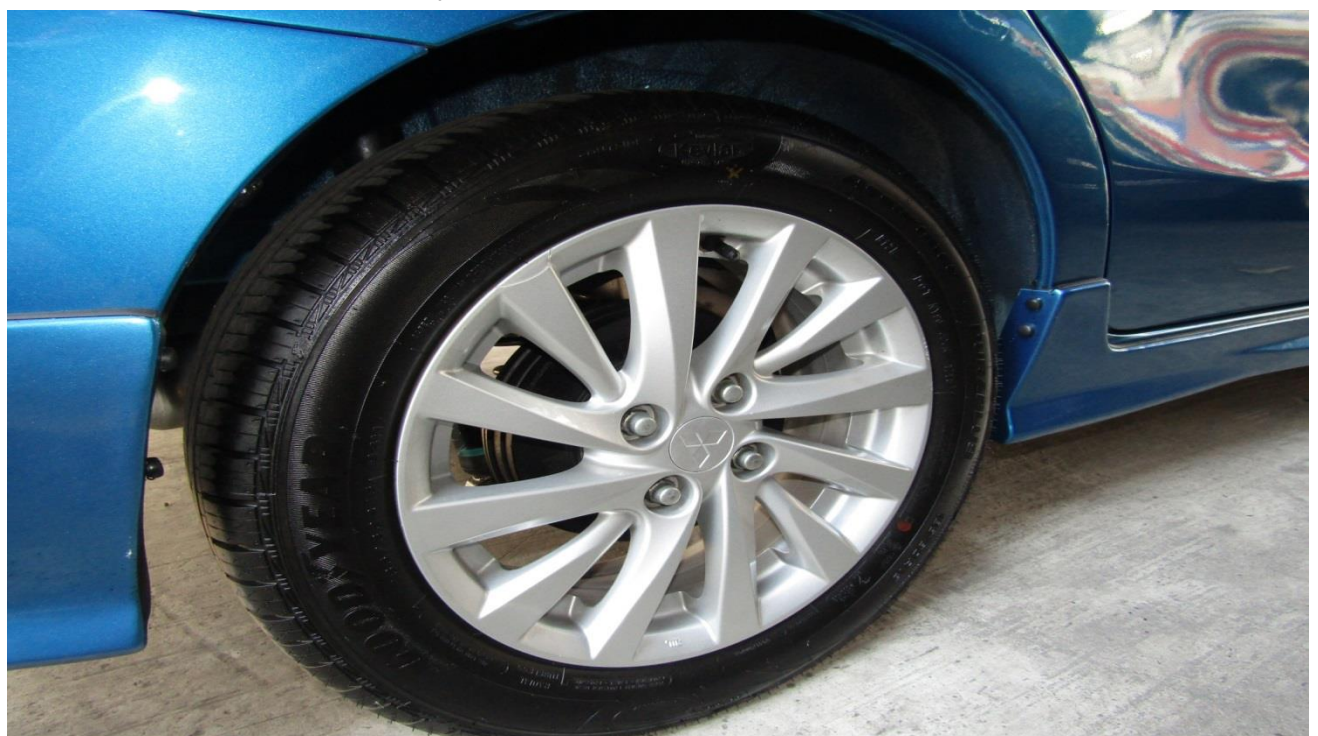
ภาพโดยรวมของยาง ล้อ และ เบรค - Tyres, Wheels & Brakes Visual Details

สภาพยางรถยนต์, สัปดาห์/ปี ผลิต Tyres Appearance, Year	1918
 	สภาพล้อ,ฝาครอบล้อ Wheel Rims Appearance	สภาพดีตามอายุการใช้งาน
 	ล้อ และยางอะไหล่ Spare Tyre & Rim	มีประจำรถ
 	คาลิปเปอร์เบรค และท่อน้ำมัน Brake Hose Callipers & Pipes	สภาพปกติไม่พบการรั่วซึม
 	ผ้าดิสเบรค (หน้า/หลัง) Brake Pads (Front/Rear)	สภาพดีตามอายุการใช้งาน
 	จานดิสเบรค(หน้า/หลัง) Brake Discs (Front/Rear)	ควรเจียจานเบรคครั้งต่อไปที่เปลี่ยนผ้าเบรค
 	ดรัมเบรคล้อหลัง Brakes and Drums any No Leakage	N/A
 	การทำงานของเบรคมือ Park Brake function	ระบบการทำงานปกติ

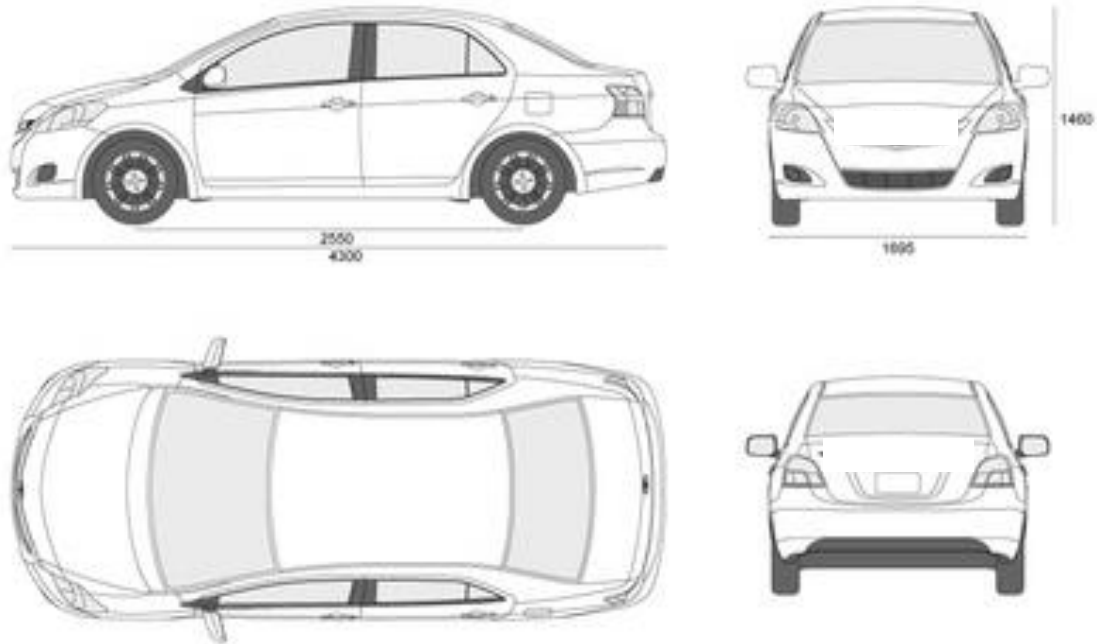
ความหนาสีรอบรถเก๋ง 3,4 และ 5 ประตู - Paint Thickness on 3,4 and 5 door car:

ชิ้นส่วนยานยนต์	ความหนาสี Paint Thickness (µm)			
(Car Part)	P1	P2	P3	Average
Front Wing (RH)	225	208	136	190
Front Wing (LH)	122	130	136	129
Front Door (RH)	119	121	135	125
Front Door (LH)	133	120	130	128
Rear Door (RH)	292	253	238	261
Rear Door (LH)	127	125	121	124

ชิ้นส่วนยานยนต์	ความหนาสี Paint Thickness (µm)			
(Car Part)	P1	P2	P3	Average
Rear Wing (RH)	161	250	203	205
Rear Wing (LH)	113	115	100	109
Front Bumper				
Rear Bumper				
Bonnet	87	84	80	84
Roof	70	72	73	72
Boot/Tail Gate	87	88	86	87
