Vehicle Inspection Report

ยี่ห้อ/รุ่น (Brand/Model): ISUZU MU-7	วันที่ตรวจสอบรถยนต์ (Date of Inspection): 8.8.61
หมายเลขตัวถัง (VIN): MP1TFR85HBT124035	เลขคำขอบริการ (Job No.): I018/099-019
หมายเลขเครื่องยนต์ (Engine No.): 4JJ1KG0990	Vehicle Picture:

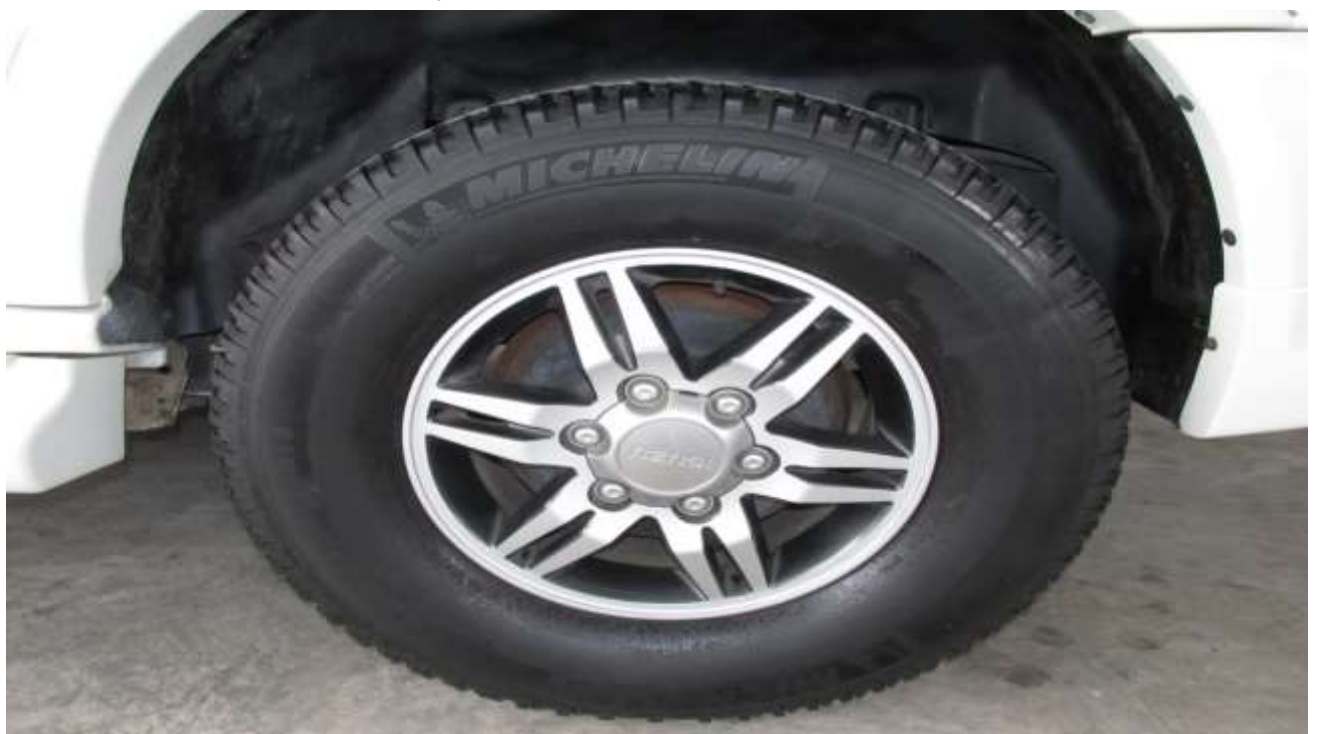
ภาพโดยรวมของยาง ล้อ และ เบรค - Tyres, Wheels & Brakes Visual Details:

สภาพยางรถยนต์, สัปดาห์/ปี ผลิต Tyres Appearance, Year	4312 สภาพยางสมควรเปลี่ยนใหม่
 	สภาพล้อ,ฝาครอบล้อ Wheel Rims Appearance	สภาพดีตามอายุการใช้งาน
 	ล้อ และยางอะไหล่ Spare Tyre & Rim	สภาพดีตามอายุการใช้งาน
 	คาลิปเปอร์เบรค และท่อน้ำมัน Brake Hose Callipers & Pipes	สภาพปกติไม่พบการรั่วซึม
 	ผ้าดิสเบรค (หน้า/หลัง) Brake Pads (Front/Rear)	สภาพดีตามอายุการใช้งาน
 	จานดิสเบรค(หน้า/หลัง) Brake Discs (Front/Rear)	ควรเจียจานเบรคครั้งต่อไปที่เปลี่ยนผ้าเบรค
 	ดรัมเบรคล้อหลัง Brakes and Drums any No Leakage	สภาพดีตามอายุการใช้งาน
 	การทำงานของเบรคมือ Park Brake function	ระบบการทำงานปกติ
 	คำแนะนำอื่นๆ Other	N/A
