I024/0183-6

Volvo XC90 2.0 D5 Momentum 4WD

May 24, 2024

# Vehicle Inspection Report

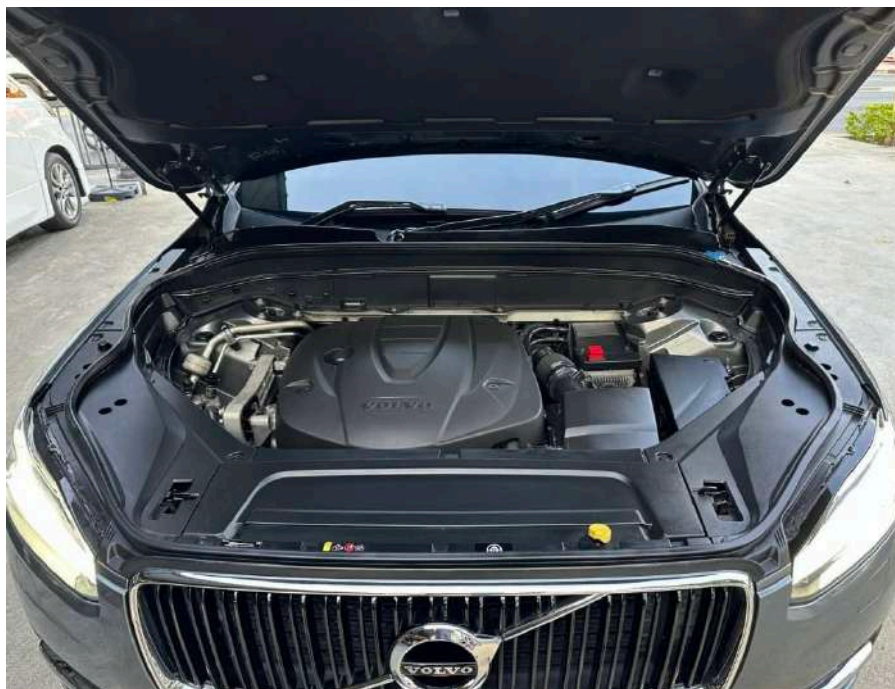
### ภาพห้องเครื่อง

Voltage	12.5	V
Rating	700	CCA
Current	352	CCA
Internal resistance	7.95	mΩ
State of Charge	87	%
State of Health	25	%
Status	REPLACE

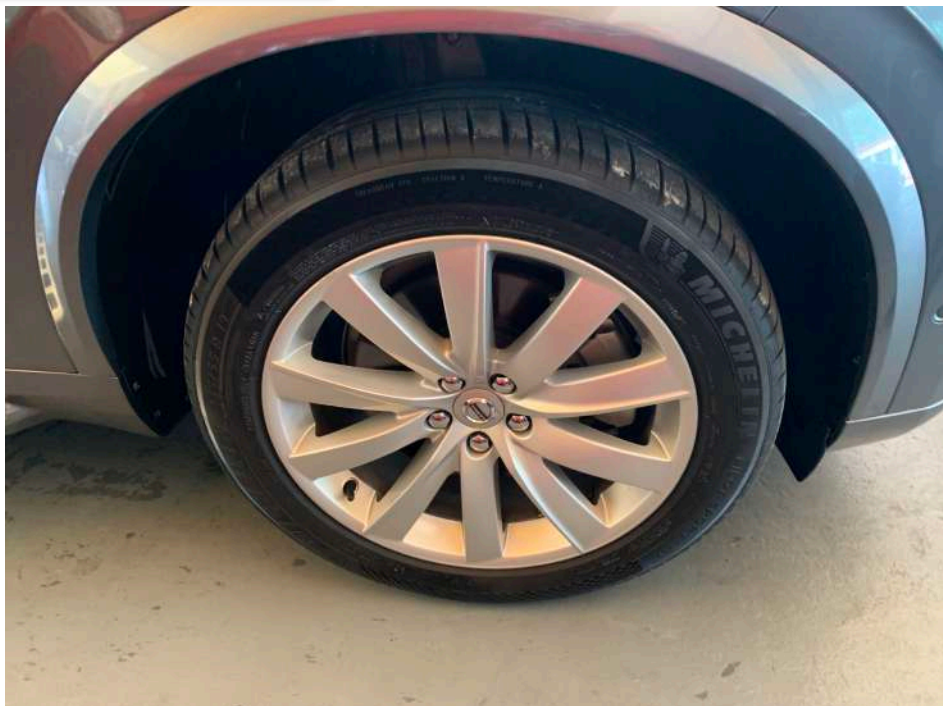
ขอบยาง ล้อ

28/21
