Vehicle Inspection Report

| ยี่ห้อ/รุ่น (Brand/Model): HONDA CIVIC | วันที่ตรวจสอบรถยนต์ (Date of Inspection): 22.06.61 |
| หมายเลขตัวถัง (VIN): MRHFB2620EP100925 | เลขคำขอบริการ (Job No.): IO18/090-041 |

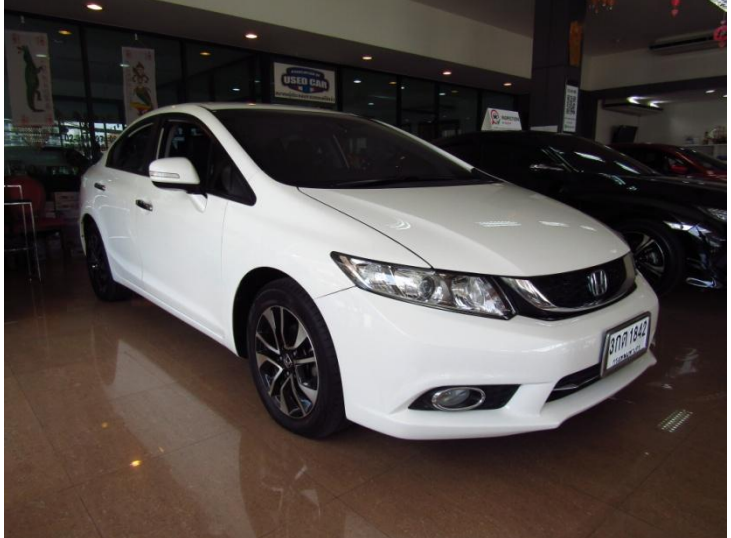
| | ไม่เคยเกิดอุบัติเหตุรุนแรงจนทำให้ โครงสร้างรถมีปัญหาความปลอดภัย No Evidence of Major or Hail Damage | ใช่ |
| | ไม่มีการตัดต่อ ดัดแปลง คัชชี และ โครงสร้างรถ No chassis and cab structure modified | ใช่ |
| | ไม่เคยประสบภัยจมน้ำ No Evidence of Flood | ใช่ |
| | ไม่เคยประสบภัยอัคคีภัย No Evidence of Fire | ใช่ |
| | สภาพรถโดยรวม Overall Appearance | ดี |

รถสภาพดี โครงสร้างไม่เคยอุบัติเหตุ ไม่เคยจมน้ำและไฟไหม้

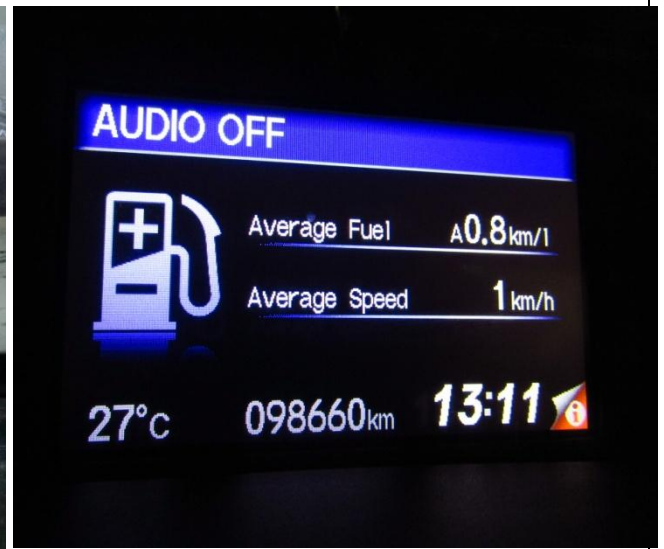
รูปเลขไมล์ (Mileage Picture):

| ระยะการใช้งาน (Mileage): 98,660 ก.ม. | |

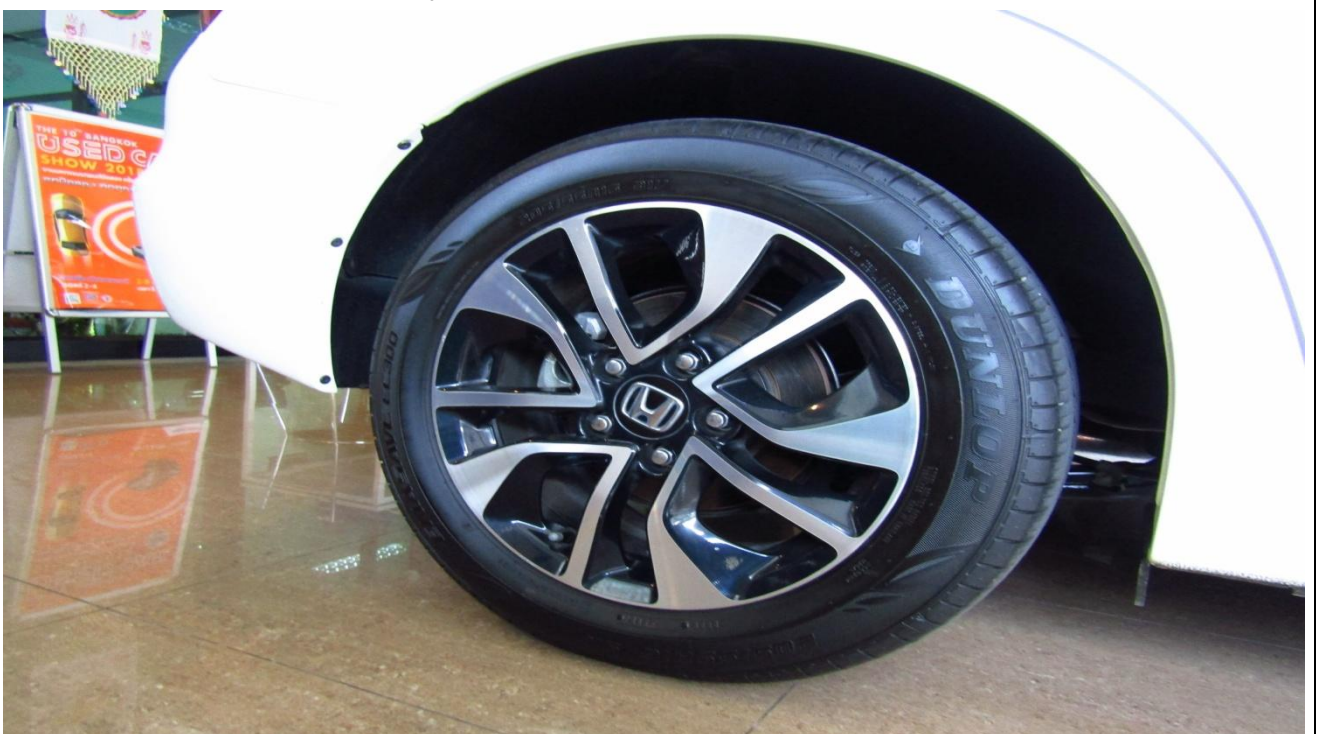
ภาพโดยรวมของยาง ล้อ และ เบรค - Tyres, Wheels & Brakes Visual Details:

| | สภาพยางรถยนต์, สัปดาห์/ปี ผลิต Tyres Appearance, Year | 2617 ยางสภาพดี |
| | จานดิสเบรค(หน้า/หลัง) Brake Discs (Front/Rear) | ควรเจียจานเบรคครั้งต่อไปที่เปลี่ยนผ้าเบรค |

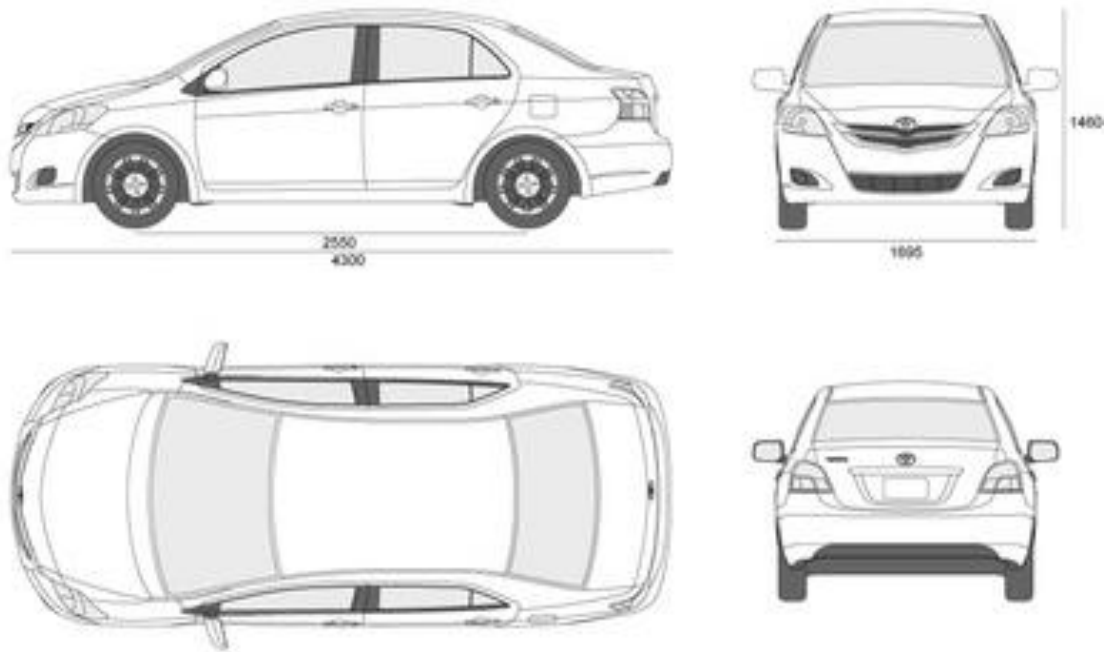
ความหนาสีรอบรถเก๋ง 3,4 และ 5 ประตู - Paint Thickness on 3,4 and 5 door car:

| ชิ้นส่วนยานยนต์ (Car Part) | ความหนาสี Paint Thickness (µm) | | | |
|---|---|---|---|---|
| Front Wing (LH) | 552 | 446 | 523 | 507 |
| Front Door (RH) | 528 | 224 | 244 | 332 |
| Front Door (LH) | 257 | 252 | 400 | 303 |
