I023/0087-45

Mitsubishi Triton DOUBLE CAB GT Premium...

Mar 21, 2023

Vehicle Inspection Report สรุปผลการตรวจสภาพรถ (Inspection Summary)

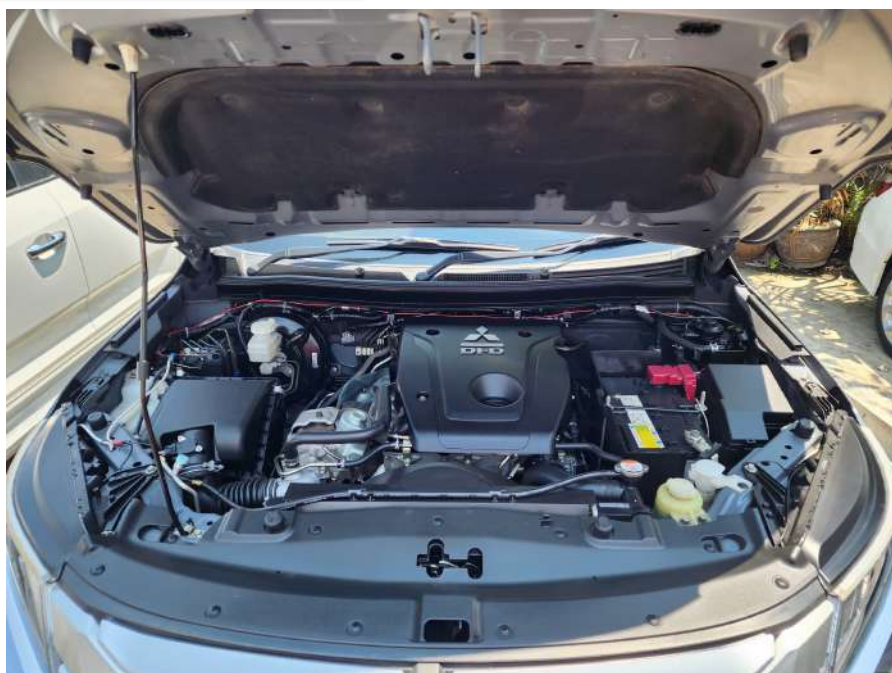
ภาพห้องเครื่อง

Voltage	12.67	V
Rating	820	CCA
Current	528	CCA
Internal resistance	5.12	mΩ
State of Charge	87	%
State of Health	42	%
Status	REPLACE

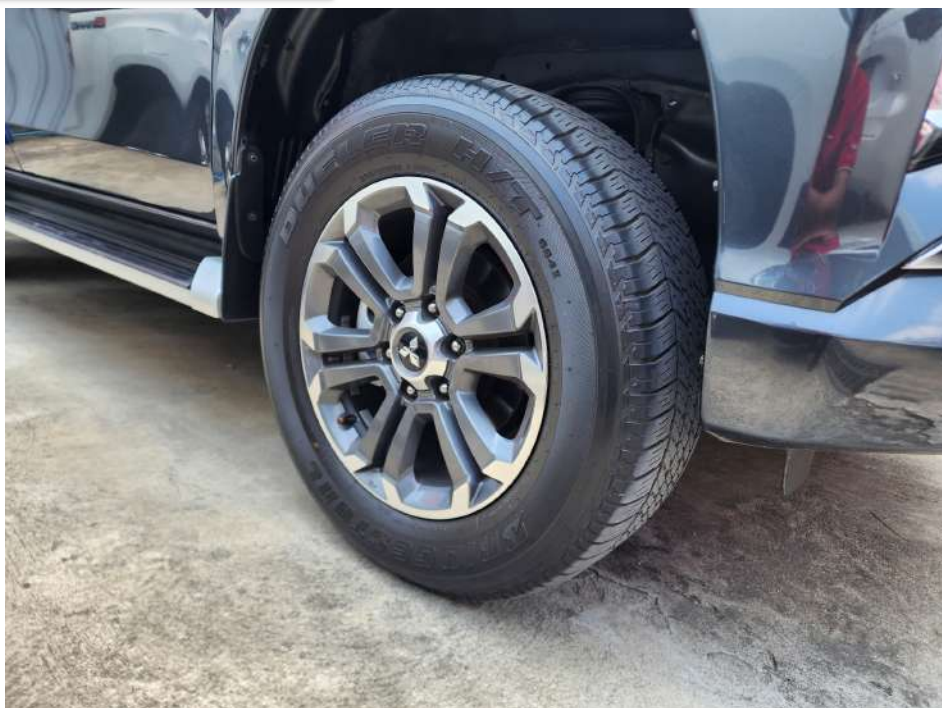
ขอบยาง ล้อ

พอใช้ (Fair)

05/19
