I023/0231-39

NISSAN KICKS 1.2

Oct 3, 2023

# Vehicle Inspection Report สรุปผลการตรวจสภาพรถ (Inspection Summary)

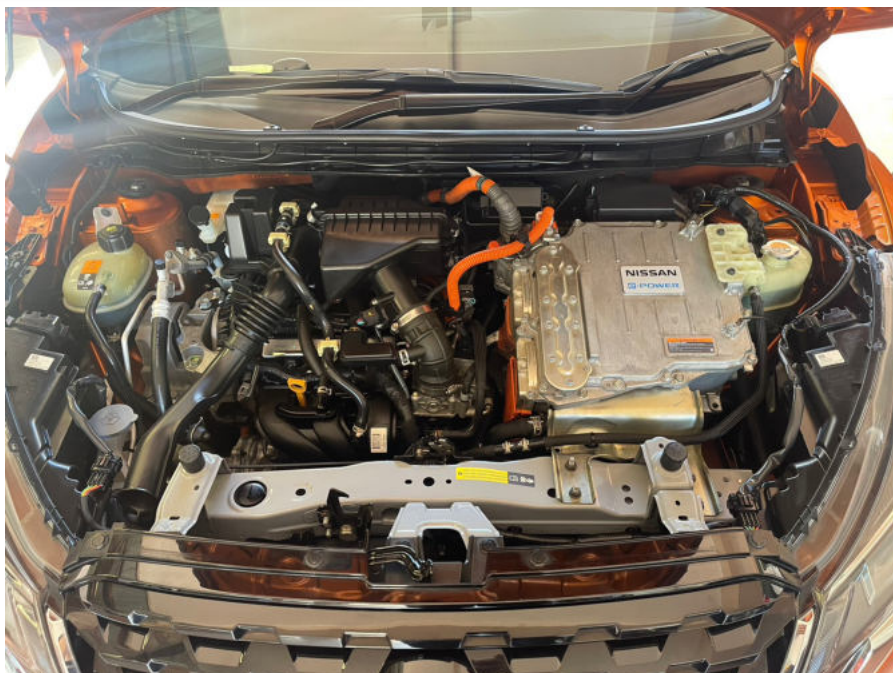
### ภาพห้องเครื่อง

Voltage	12.11	V
Rating	510	CCA
Current	542	CCA
Internal resistance	5.16	mΩ
State of Charge	38	%
State of Health	100	%
Status	GREAT

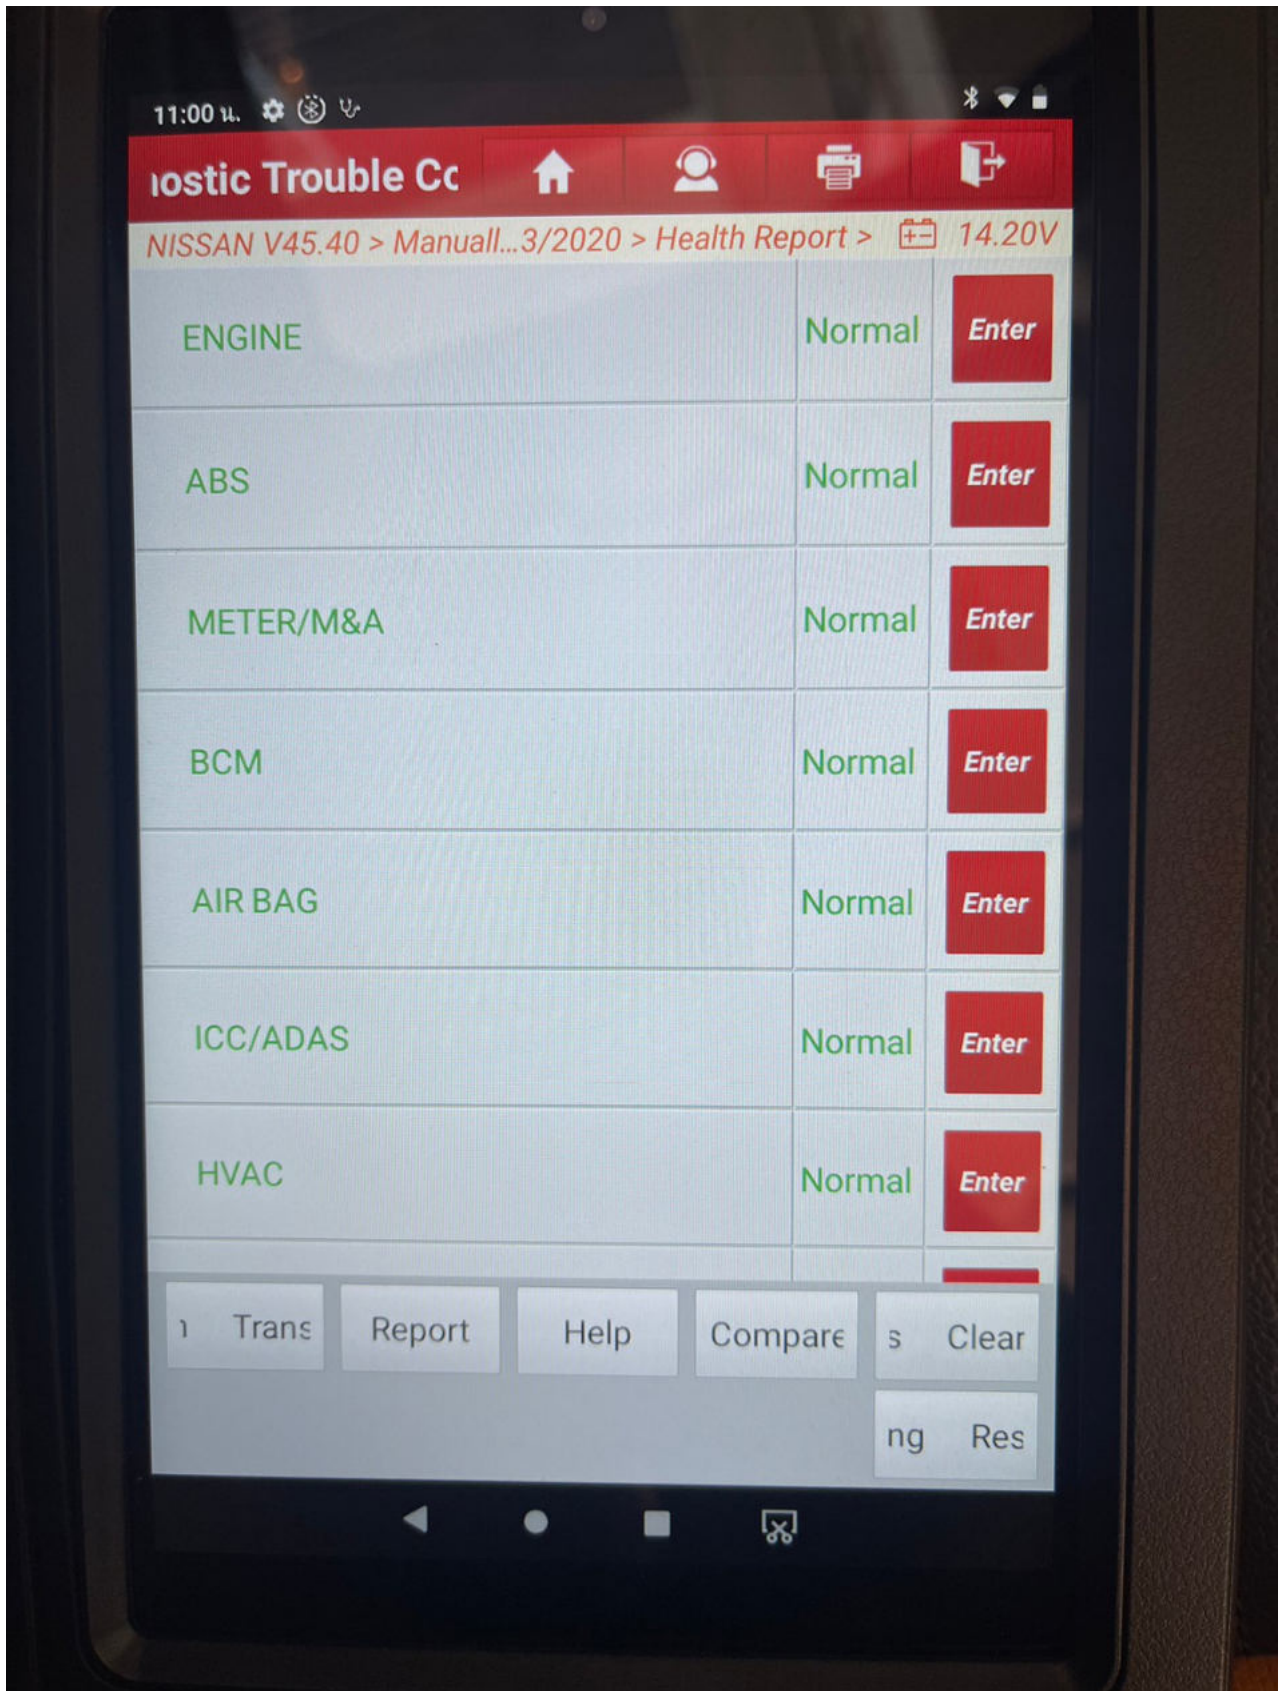
ภาพ OBD

2.17 ตรวจจับพฤติกรรมรถ, ความเร็ว และเครื่องยนต์  
OBD II On-Board Diagnostics (OBD)
