## Vehicle Inspection Report สรุปผลการตรวจสอบสภาพรถ (Inspection Summary)

เลขคำขอบริการ (Job No.) :: I021/0014-61

Aug 9, 2021

NISSAN TEANA 2.0

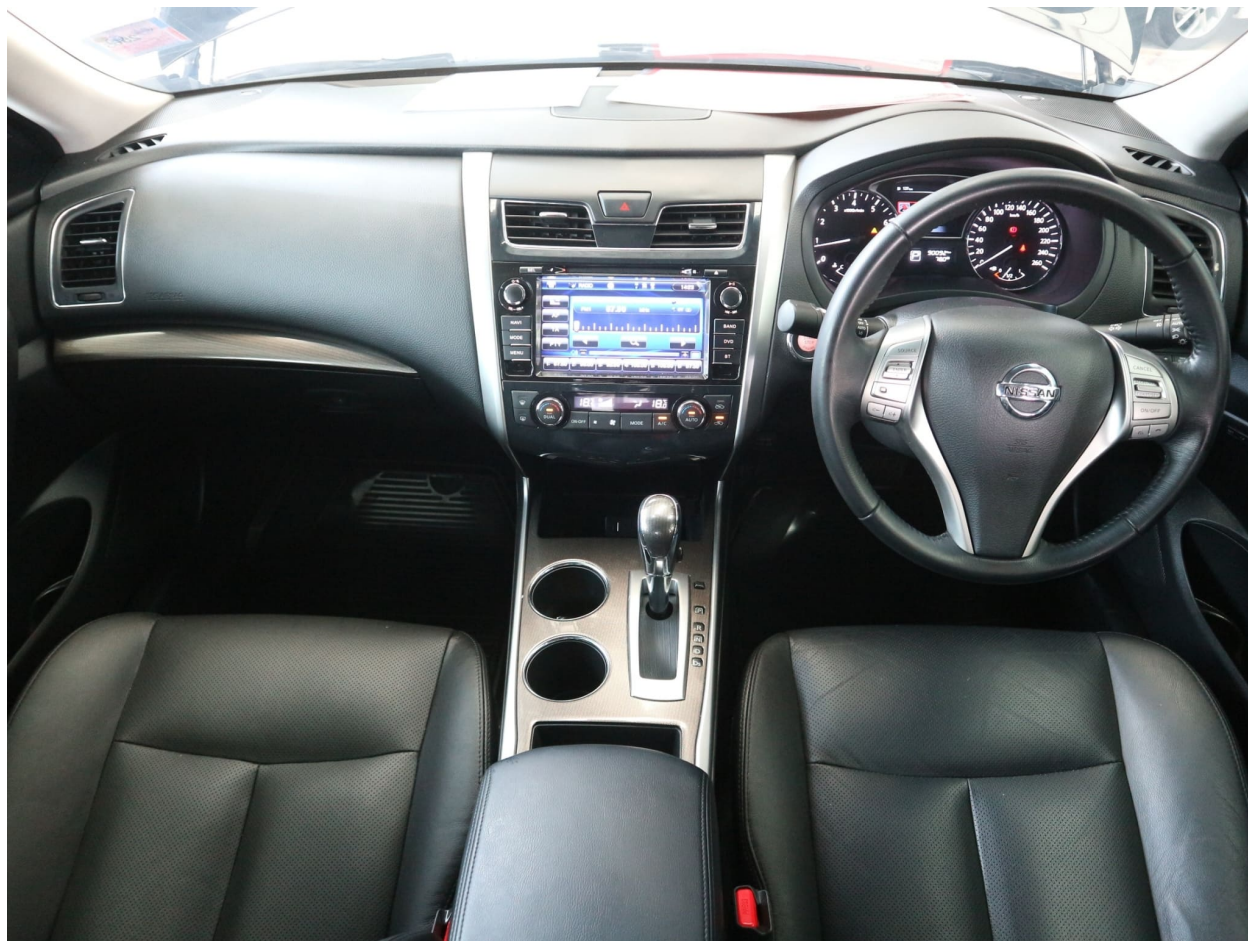
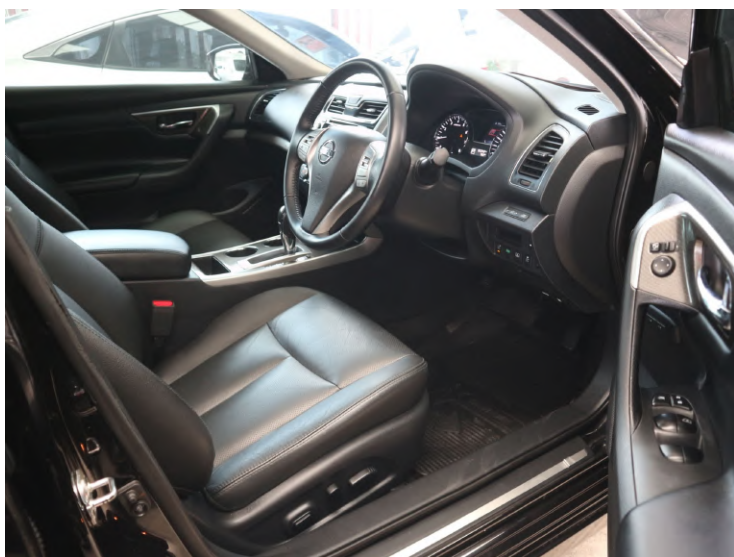
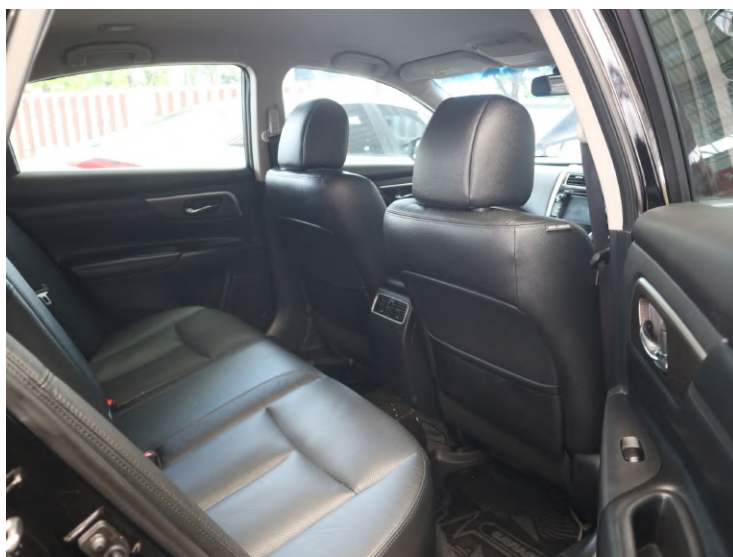
### ภาพภายใน

รถสภาพดี โครงสร้างไม่เคยมีอุบัติเหตุ ไม่เคยจมน้ำ และไฟไหม้

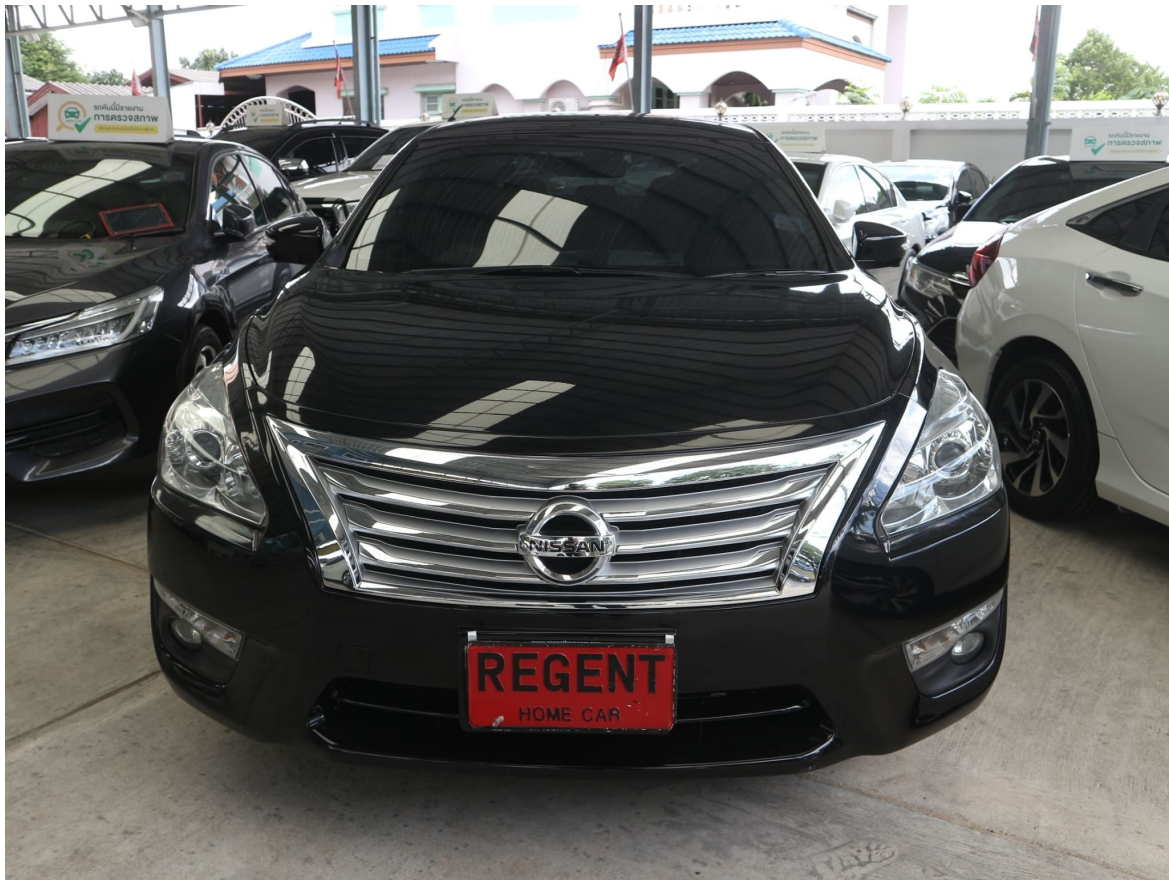
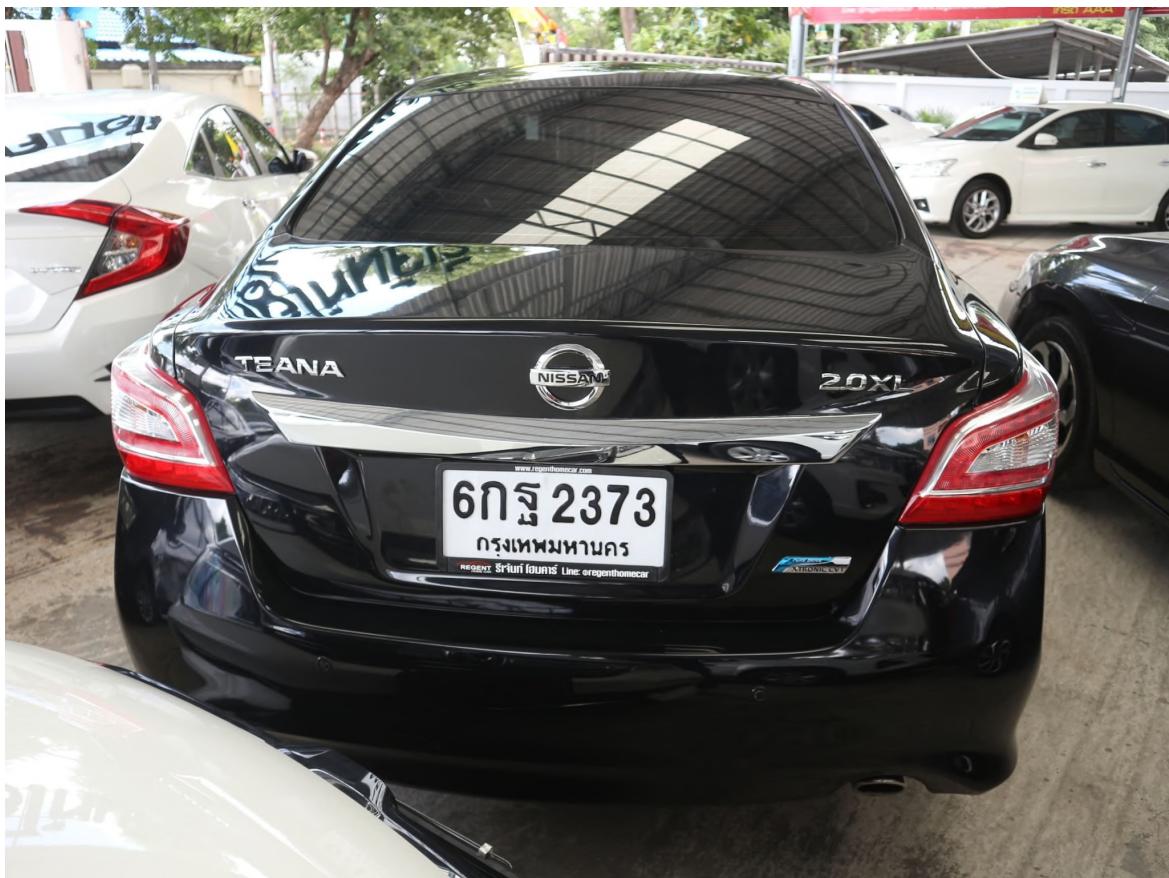
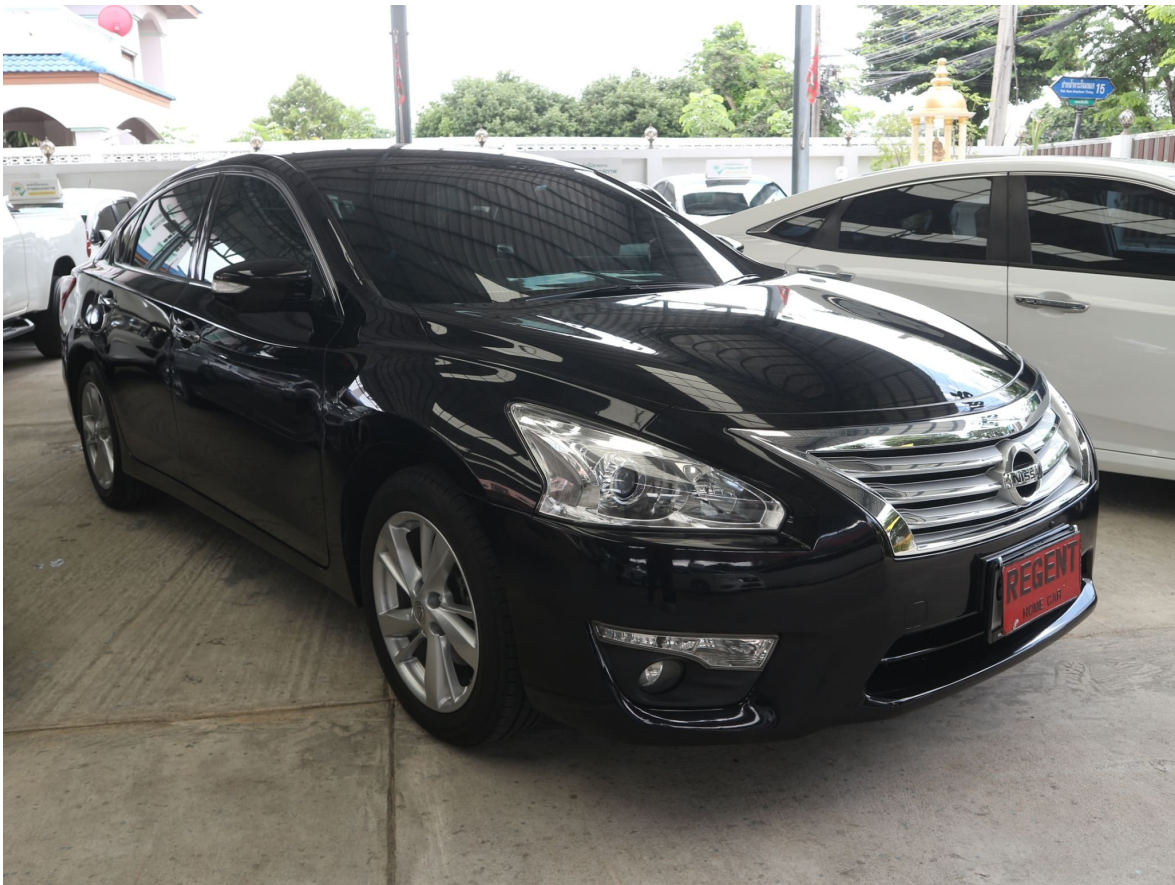
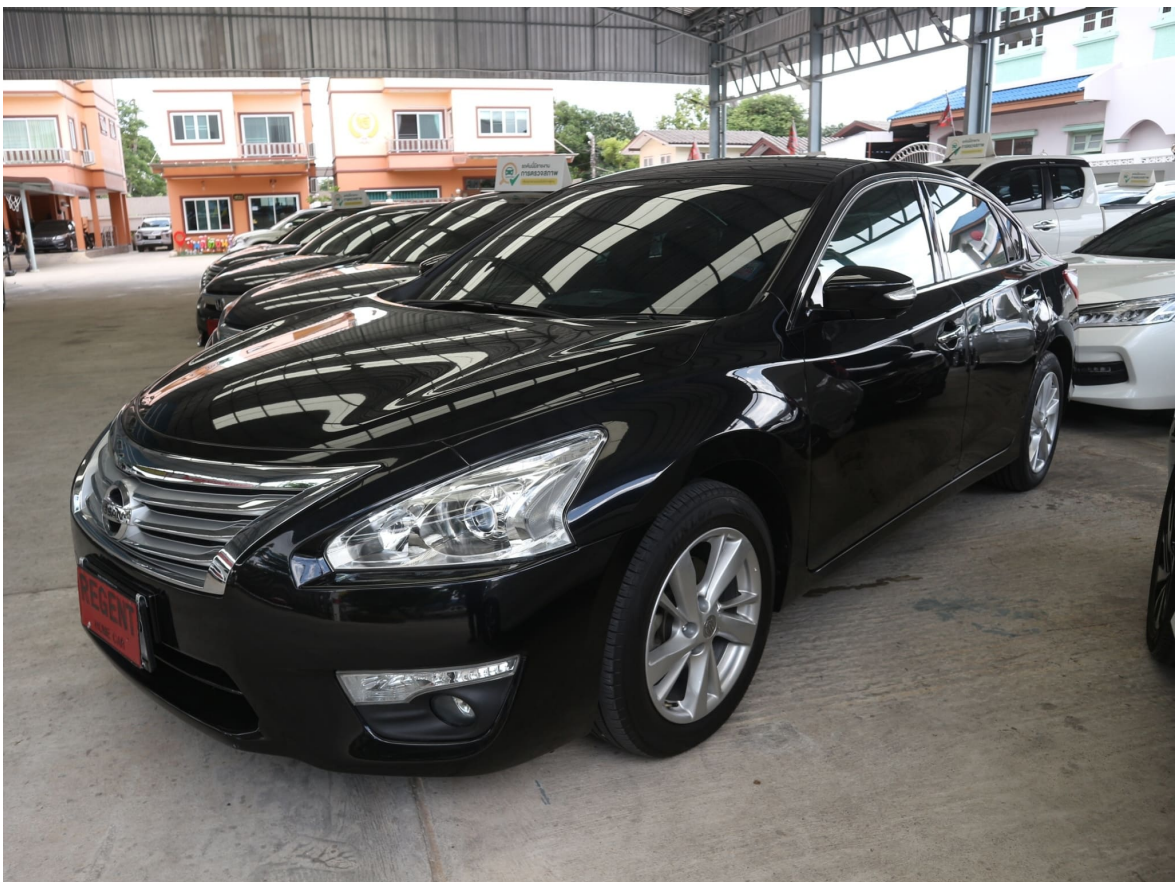
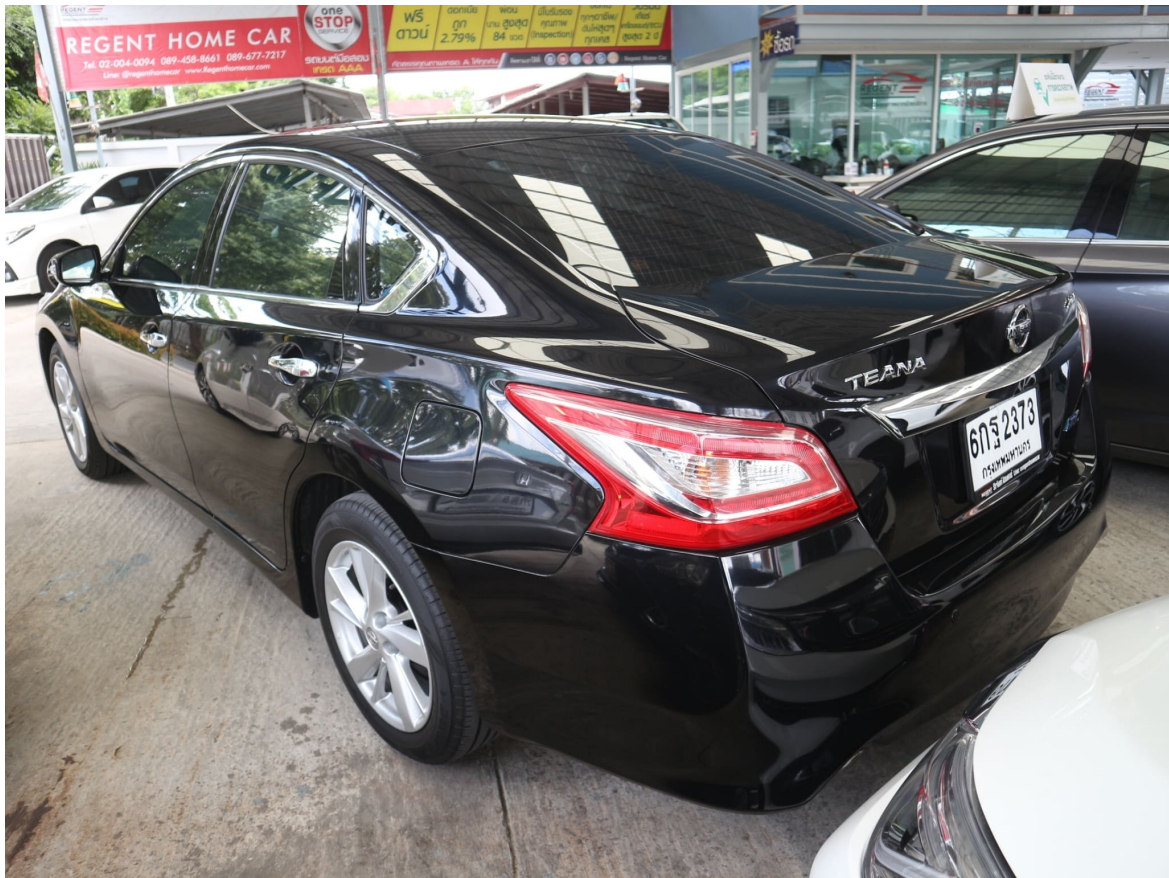
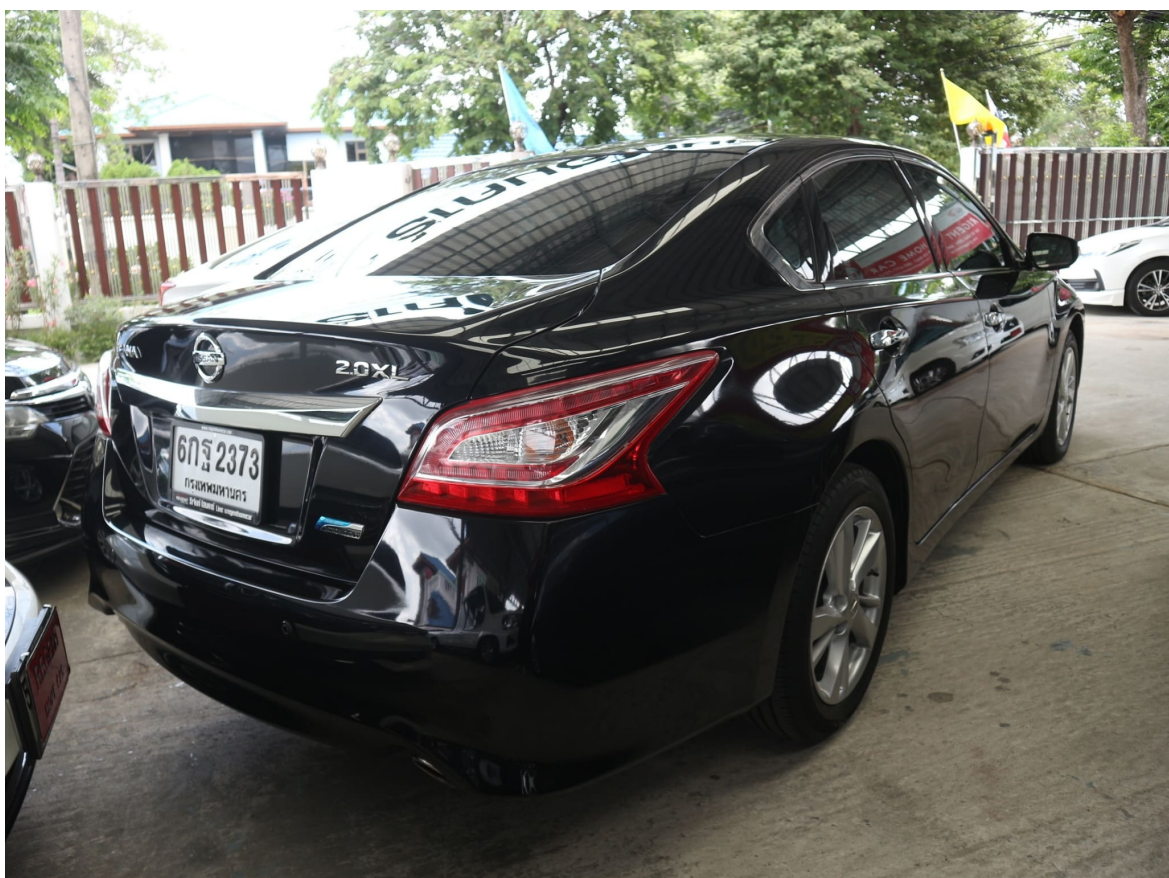
### ภาพภายนอก

รถสภาพดี โครงสร้างไม่เคยมีอุบัติเหตุ ไม่เคยจมน้ำ และไฟไหม้

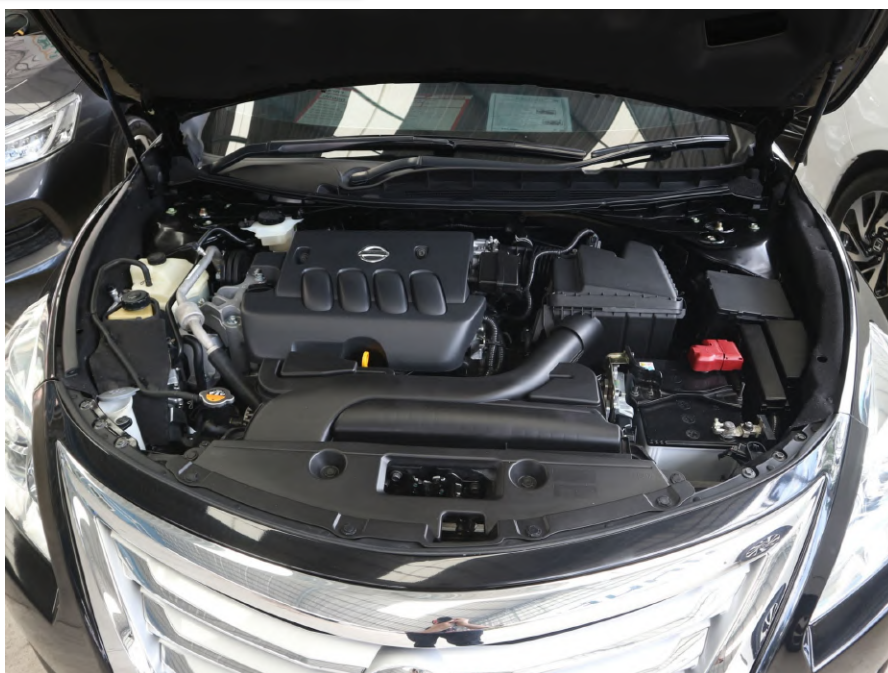
#### ภาพห้องเครื่อง

สภาพดี

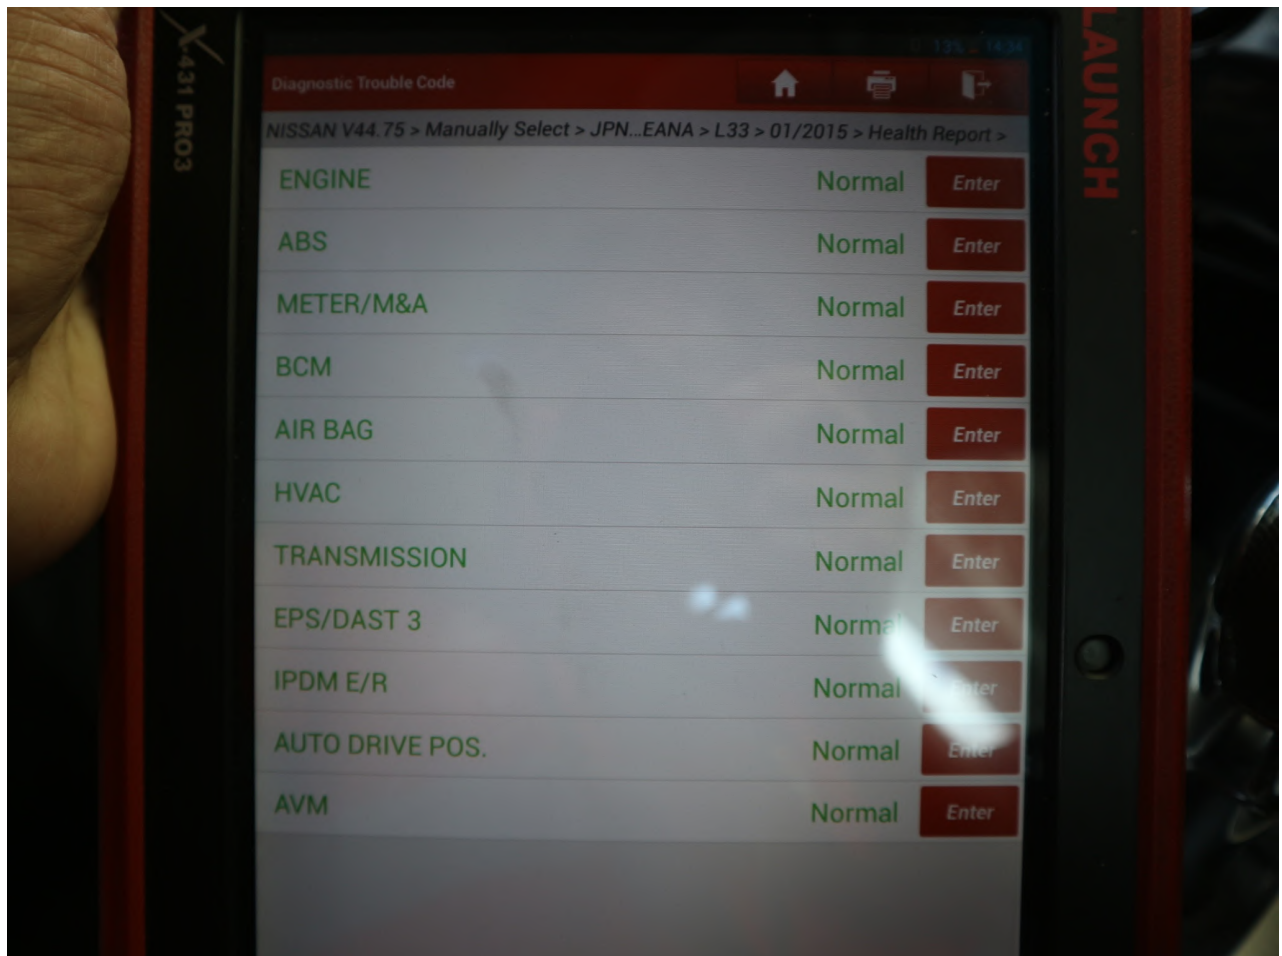
ภาพ OBD

ดี (Good)
