1023/0194-4

Mercedes-Benz GLA200 1.3 W247 AMG

16 มิ.ย. 2023

# Vehicle Inspection Report สรุปผลการตรวจสภาพรถ (Inspection Summary)

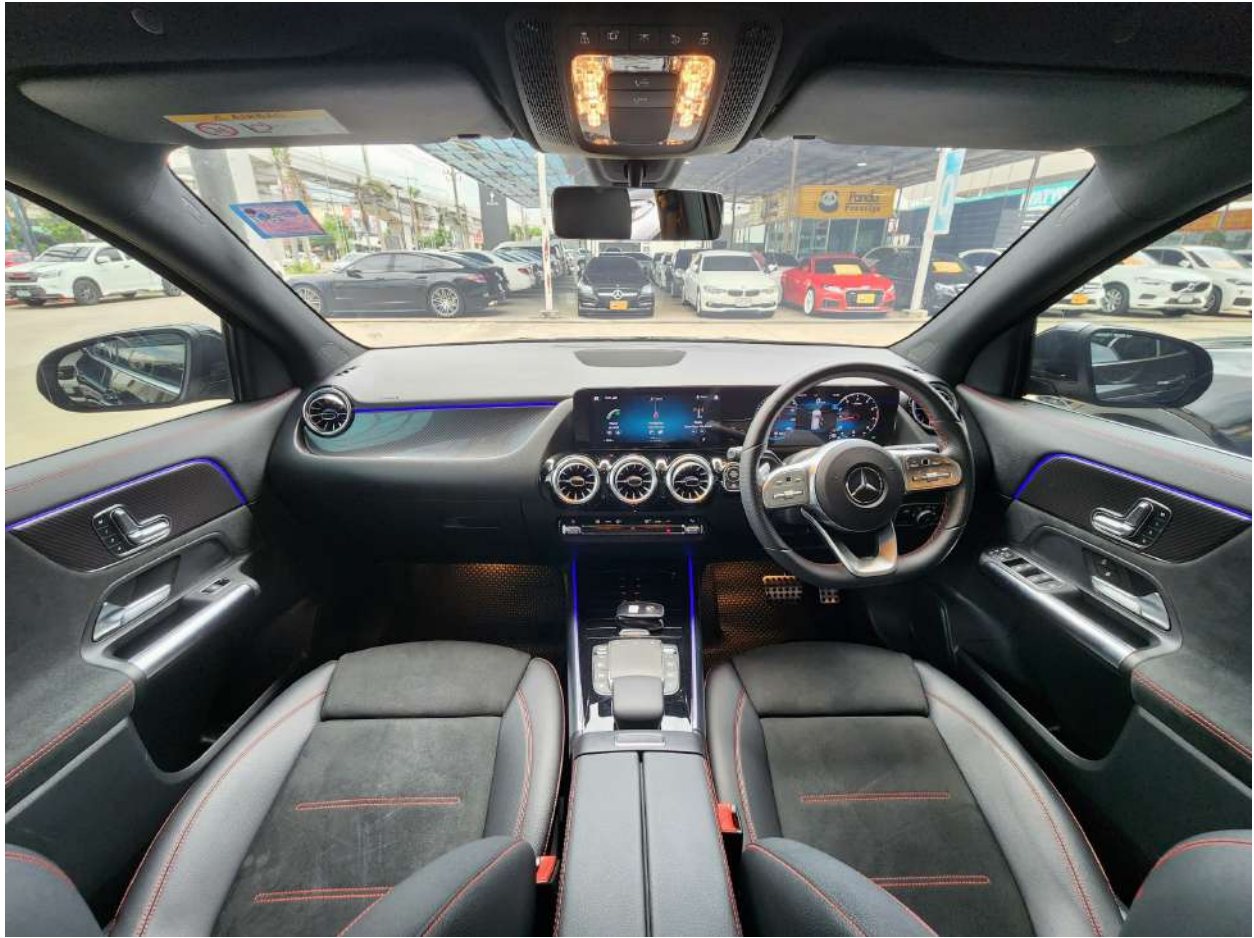
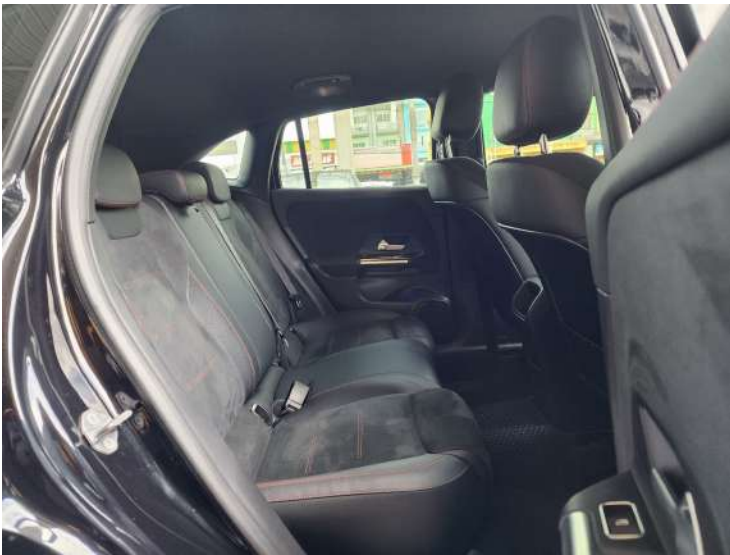
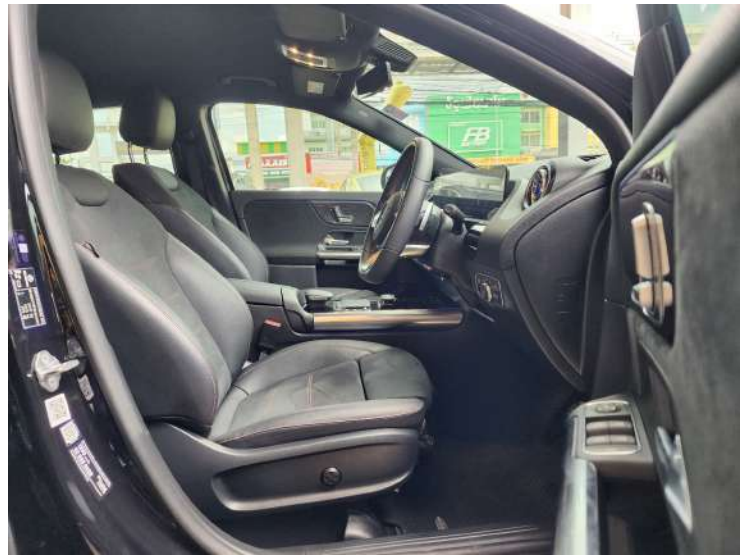
### ภาพภายใน

รายการตรวจ 4 รายการ	สถานะ
2.1 สภาพ ที่นั่ง Seat Appearance	ดี (Good)
2.2 การทำงาน การปรับ และการล็อกเบาะ Seat Adjust functional	ดี (Good)
2.3 สภาพ รางไต่เบาะ Seat slide adjust rail	ดี (Good)
2.4 เข็มขัดนิรภัย Seat Belts	ดี (Good)

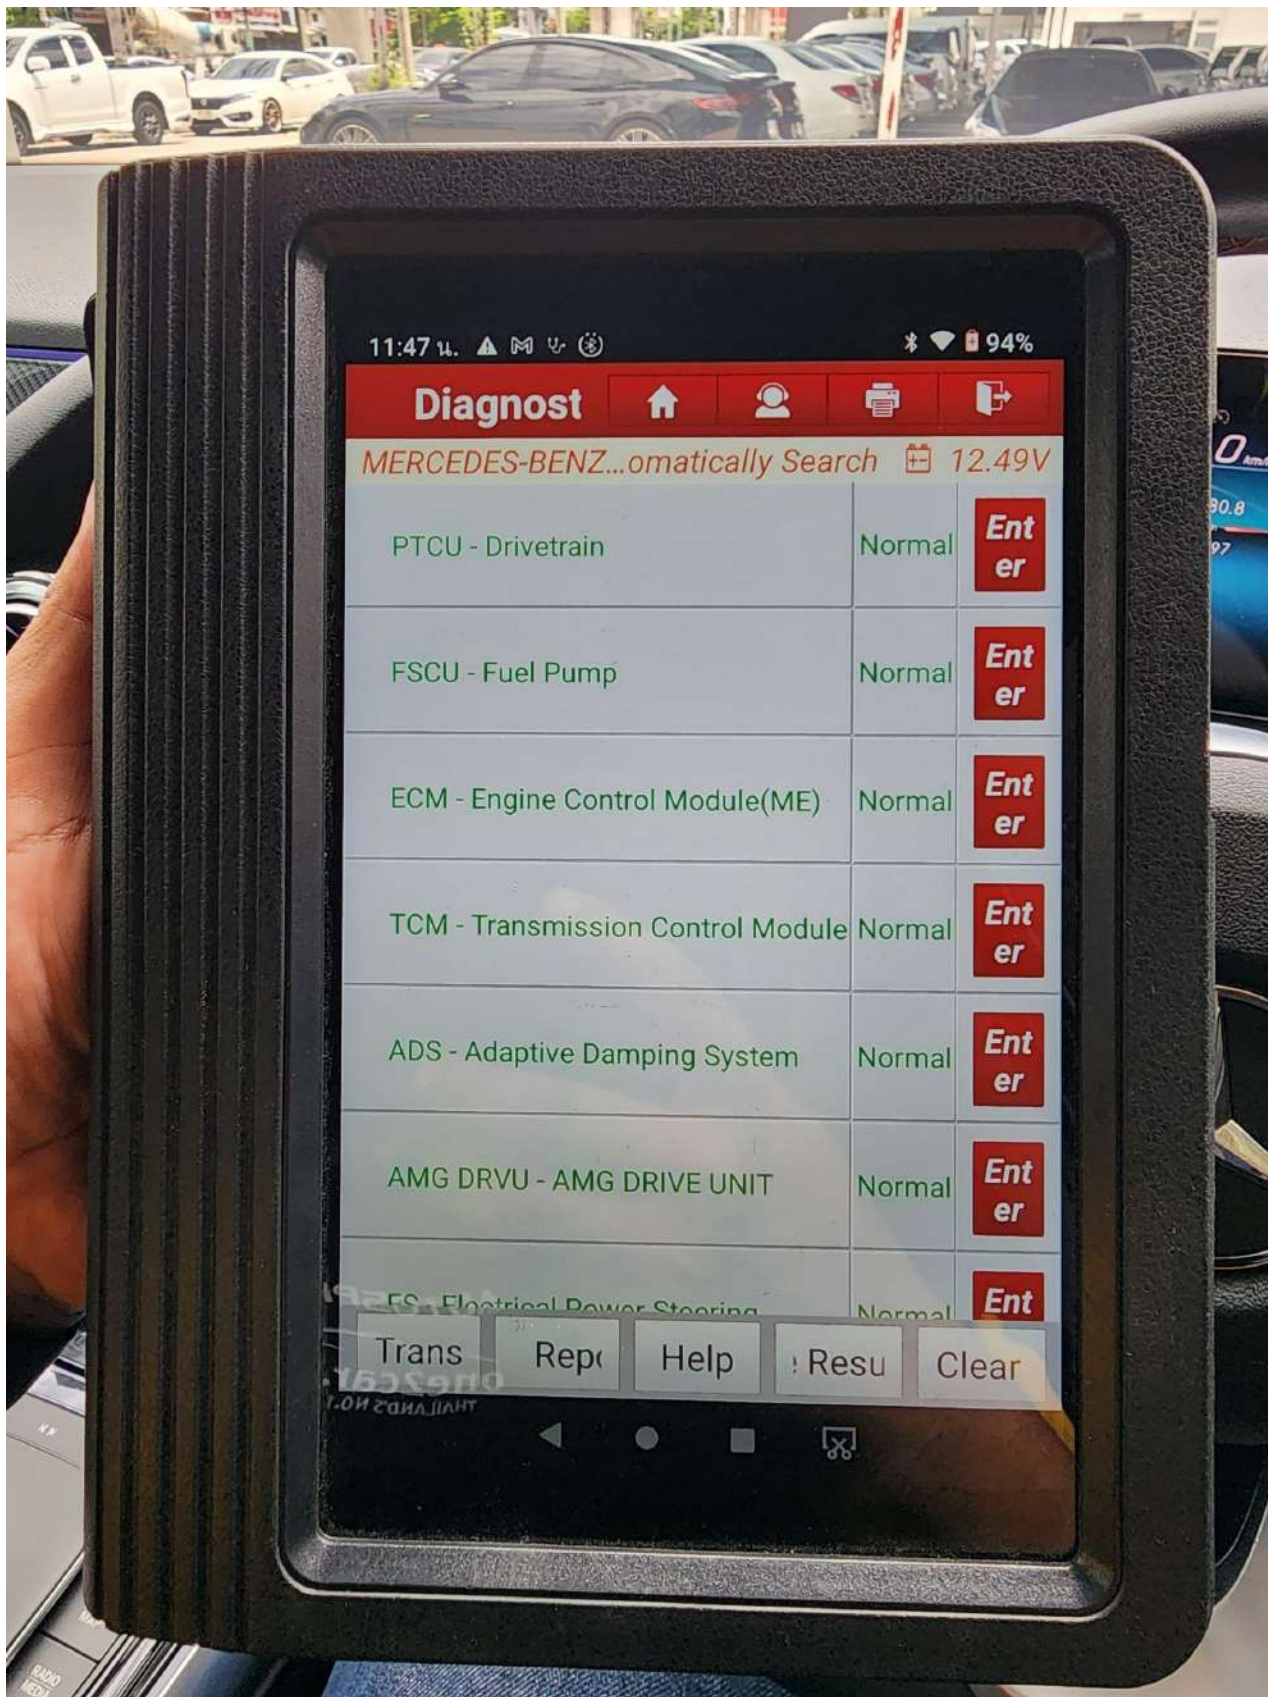
ภาพ OBD

รายการตรวจ 6 รายการ	สถานะ
1.1 ไม่เคยเกิดอุบัติเหตุรุนแรงจนทำให้โครงสร้างรถมีปัญหาความปลอดภัย No Evidence of Major or Hail Damage	ดี (Good)
1.2 ไม่มีการตัดต่อ ตัดแปลง คัชชี และ โครงสร้างรถ No chassis and cab structure modified	ดี (Good)
1.3 ไม่เคยประสบภัยจมน้ำ No Evidence of Flood	ดี (Good)
1.4 ไม่เคยประสบภัยอัคคีภัย No Evidence of Fire	ดี (Good)
1.5 การวินิจฉัยผ่านทาง OBD On-Board Diagnostics (OBD)	ดี (Good)
1.6 สภาพรถโดยรวม Overall Appearance	ดี (Good)
