I023/0149-7

Isuzu MU-X 3.0 DVD SUV

INSPECTION
BY ONE2CAR

Vehicle Inspection Report สรุปผลการตรวจสภาพรถ (Inspection Summary)

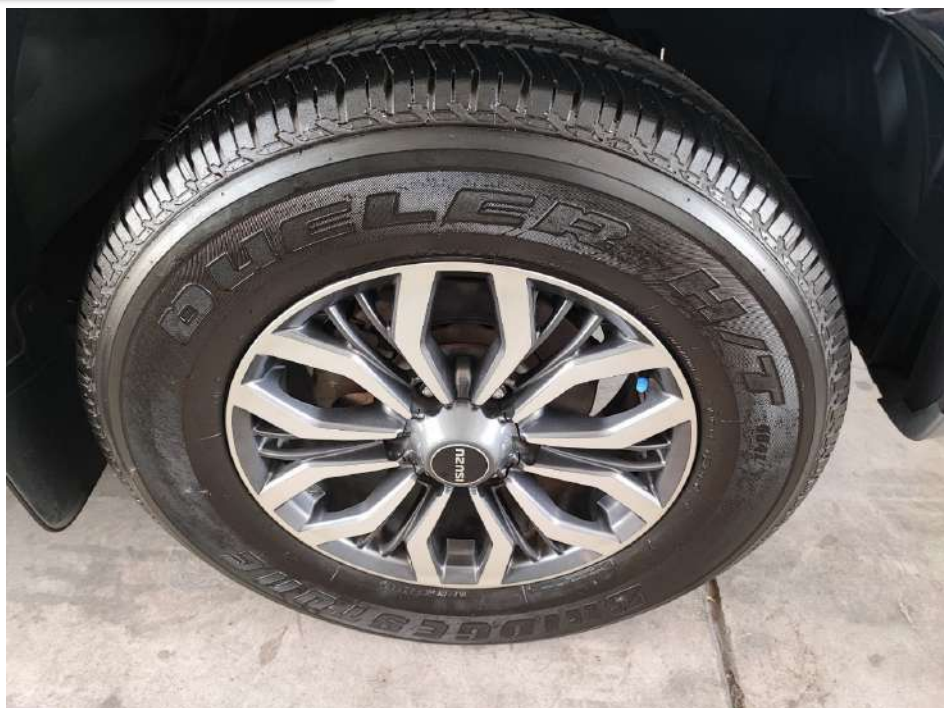
ขอบยาง ล้อ

21-19
