I021/0011-45

Sep 9, 2021

BMW X1 2.0 E84 sDrive18i xLine

Vehicle Inspection Report สรุปผลการตรวจสภาพรถ (Inspection Summary)

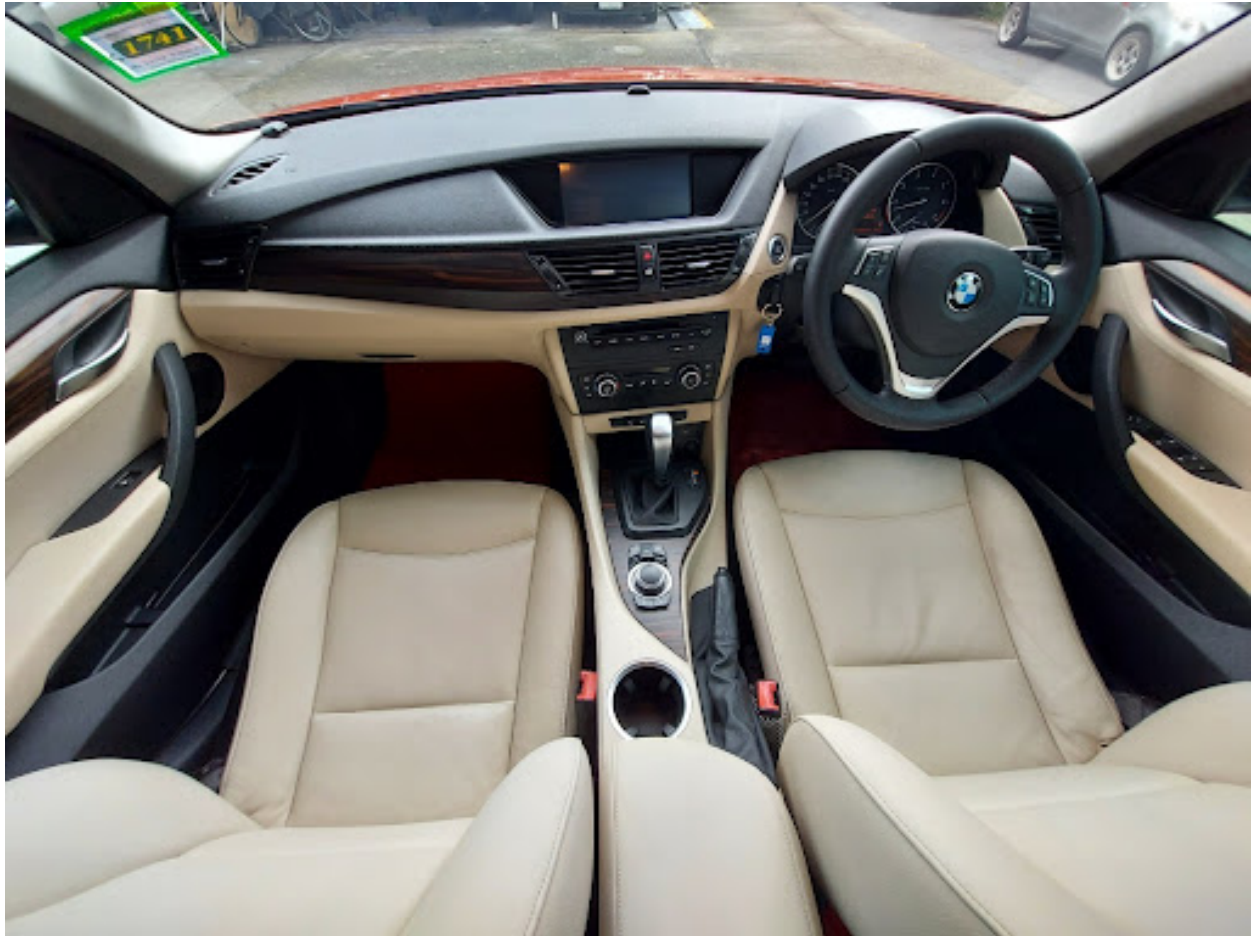
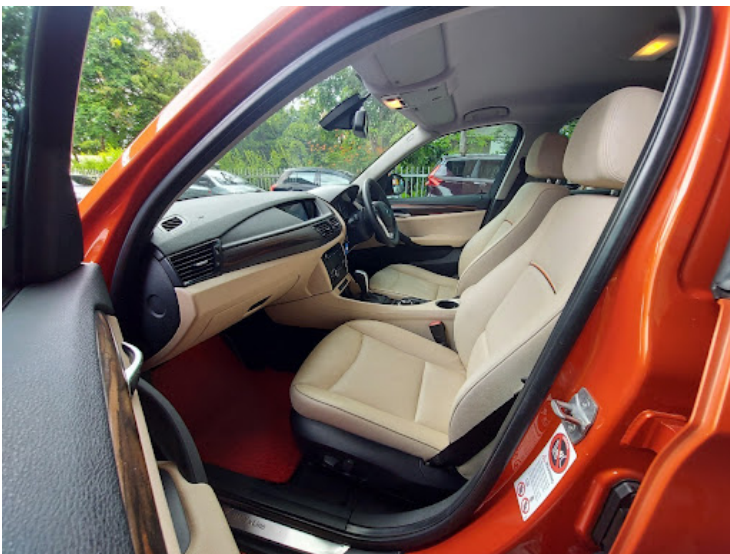
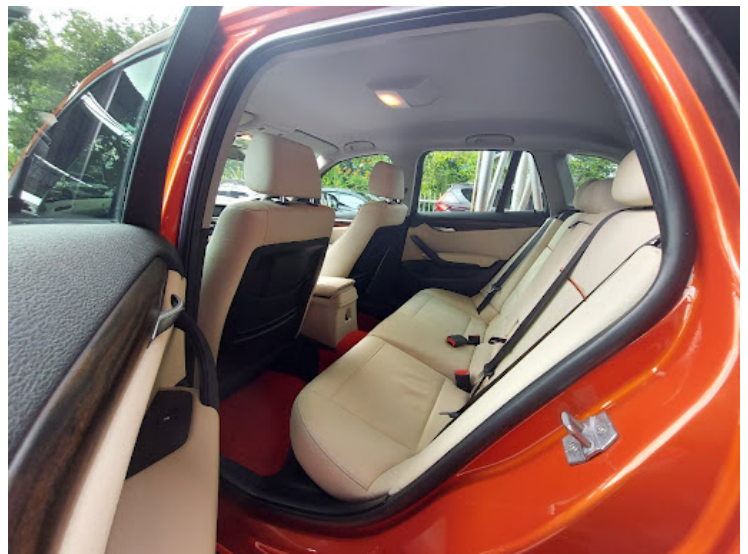
ภาพภายใน

รถสภาพดี โครงสร้างไม่เคยมีอุบัติเหตุ ไม่เคยจมน้ำและไฟไหม้

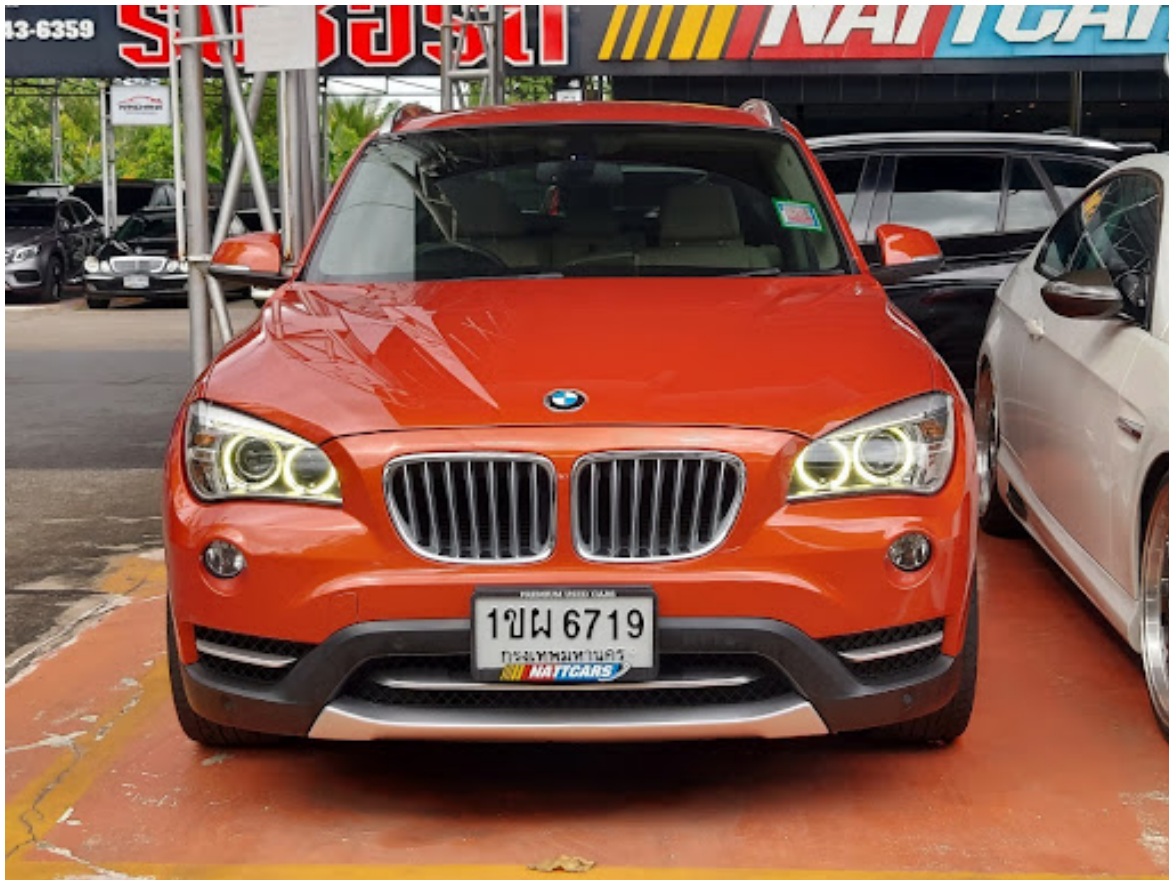
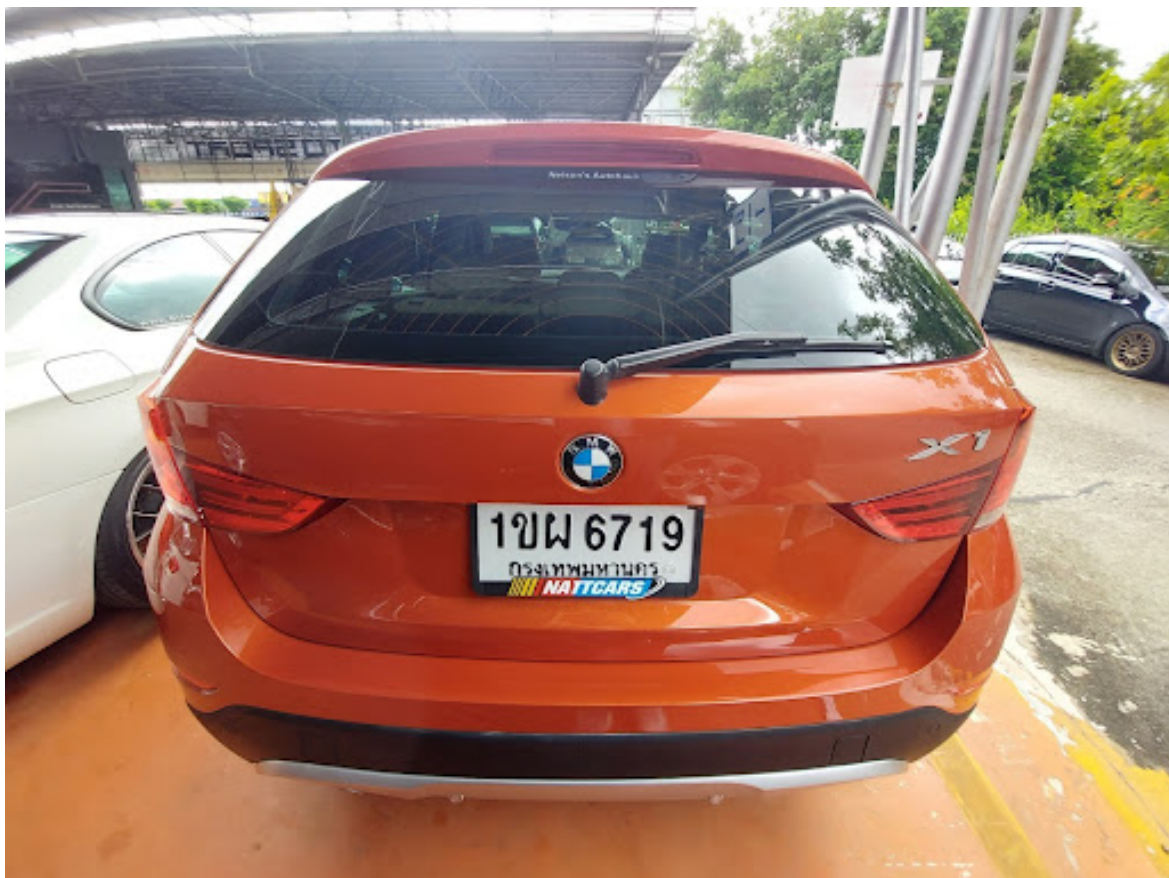
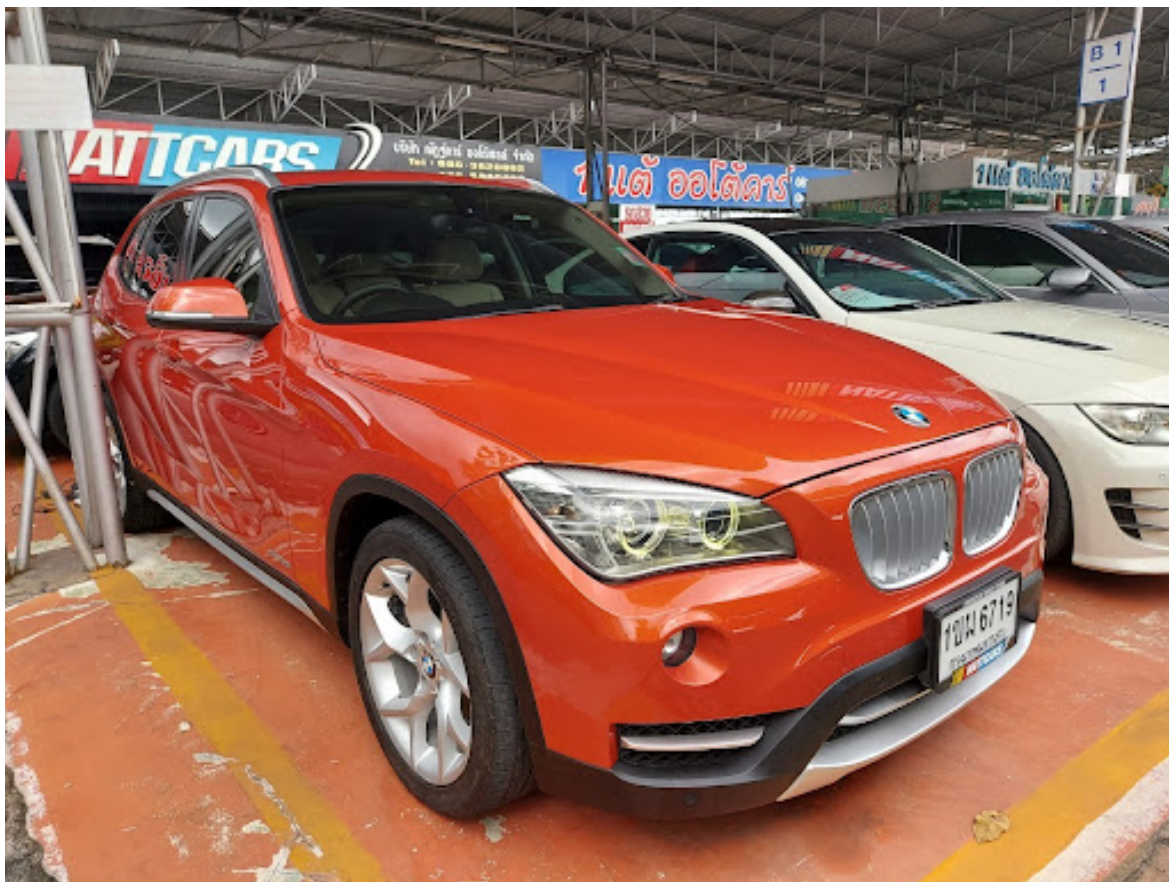
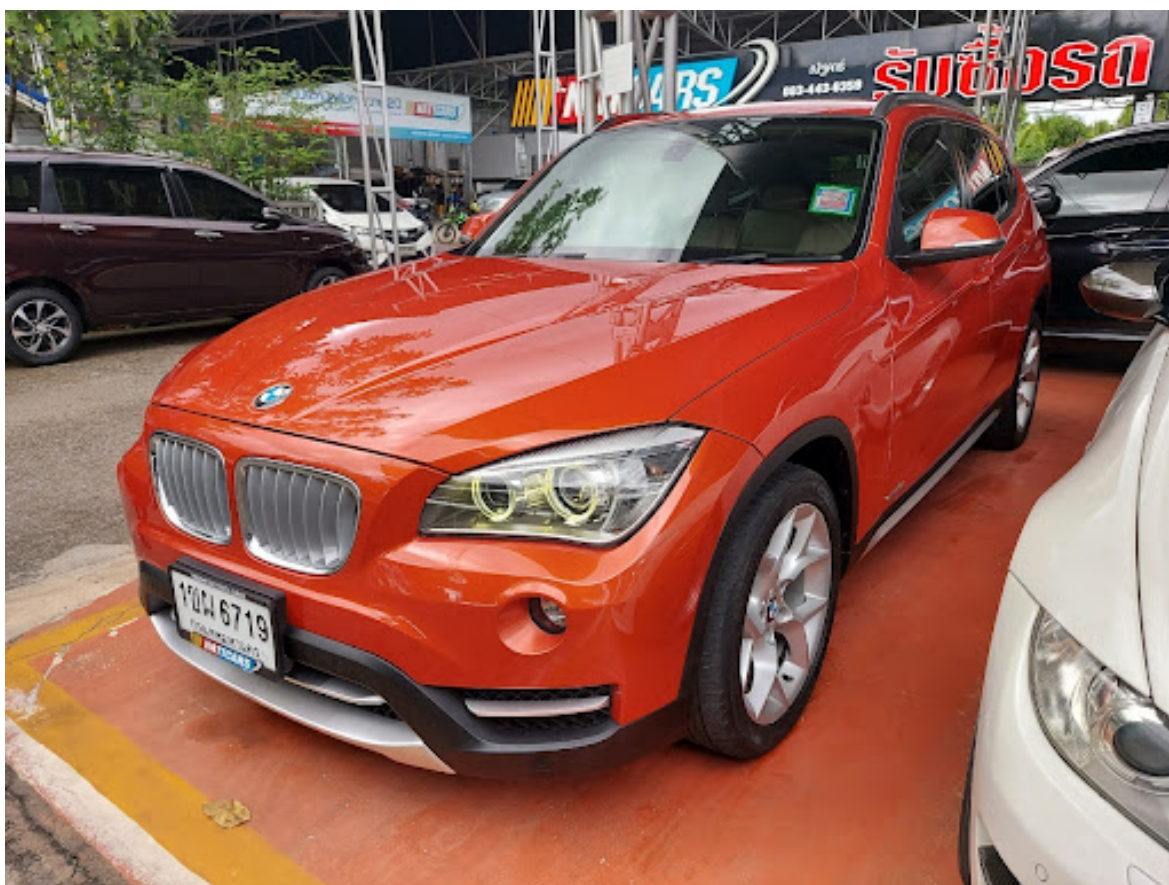
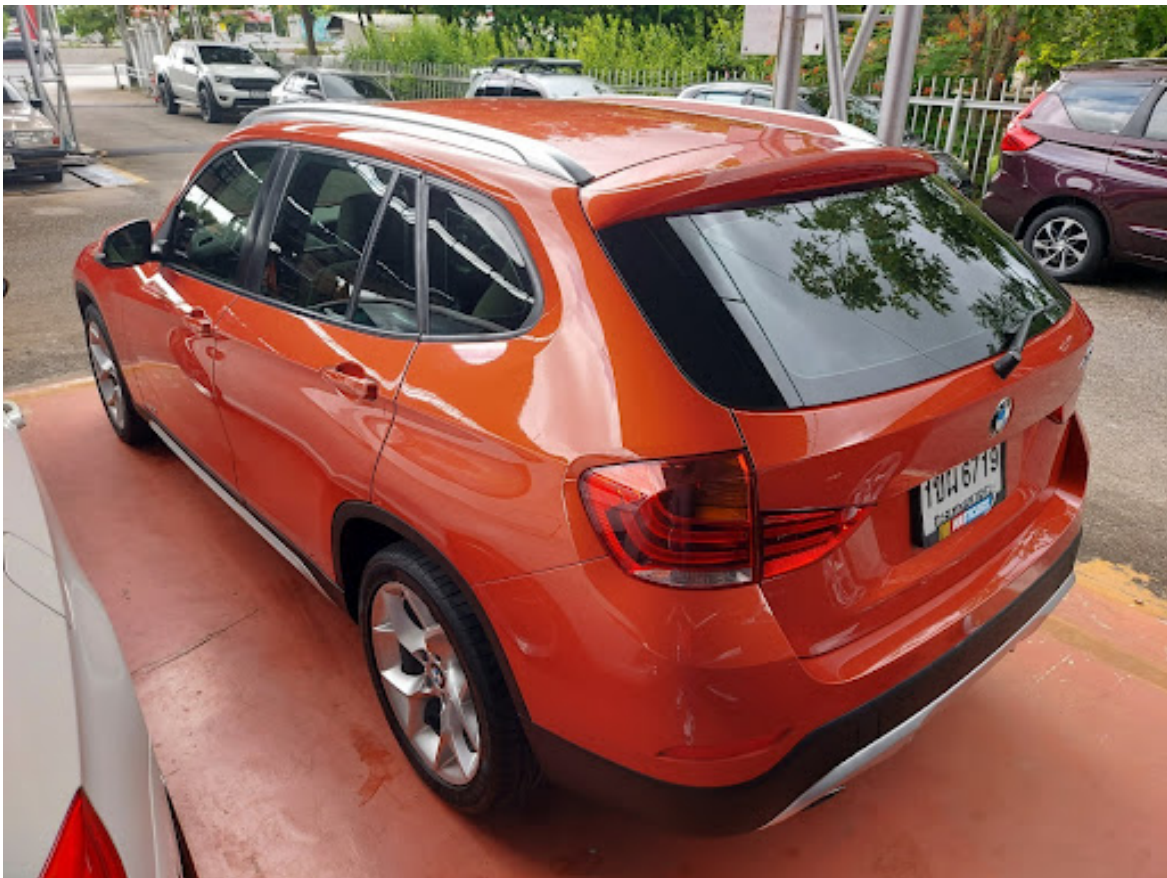
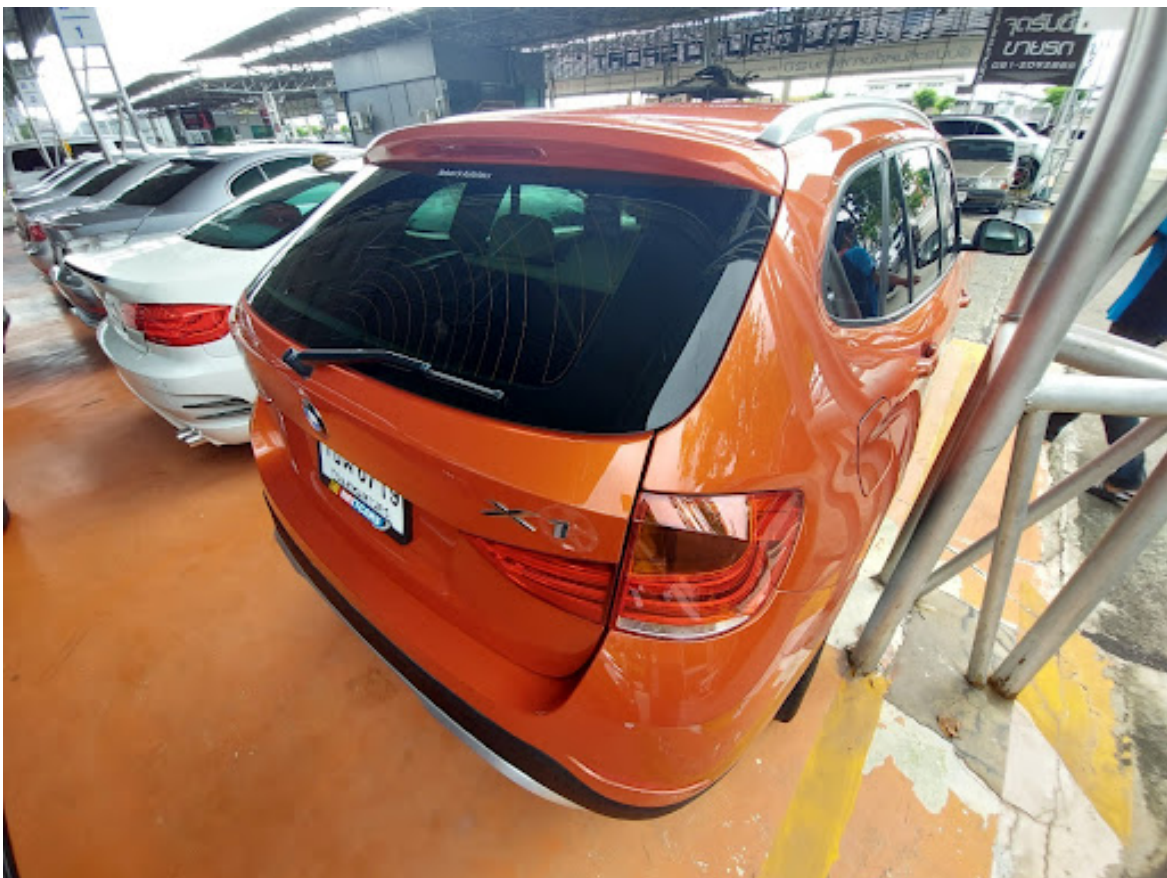
ภาพภายนอก

รถสภาพดี โครงสร้างไม่เคยมีอุบัติเหตุ ไม่เคยจมน้ำและไฟไหม้
