1023/0249-106

Mitsubishi Xpander 1.5 GT

Apr 17, 2024

Vehicle Inspection Report

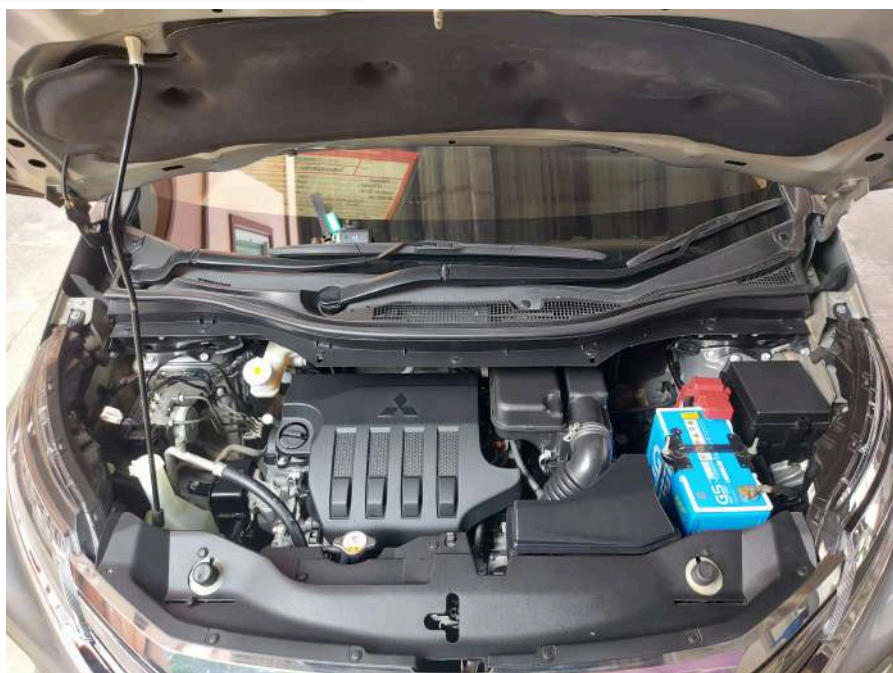
ภาพห้องเครื่อง

Voltage	12.64	V
Rating	420	CCA
Current	334	CCA
Internal resistance	8.36	mΩ
State of Charge	84	%
State of Health	63	%
Status	GOOD

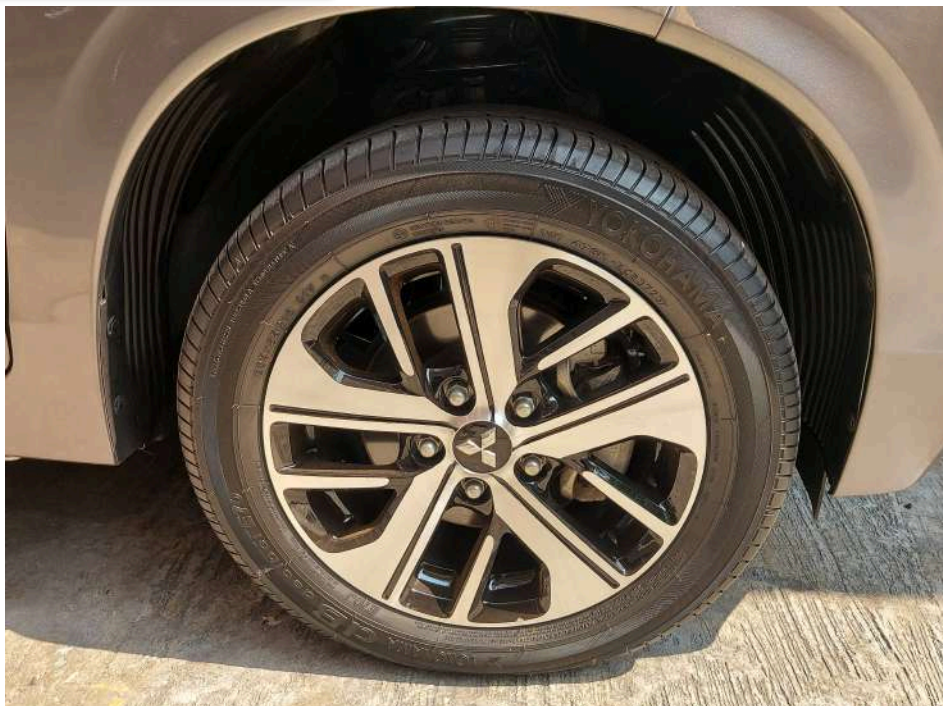
ขอบยาง ล้อ

37/23
