I023/0243-6

Isuzu D-Max SPACE CAB 1.9 Hi-Lander Z

Aug 21, 2023

Vehicle Inspection Report สรุปผลการตรวจสภาพรถ (Inspection Summary)

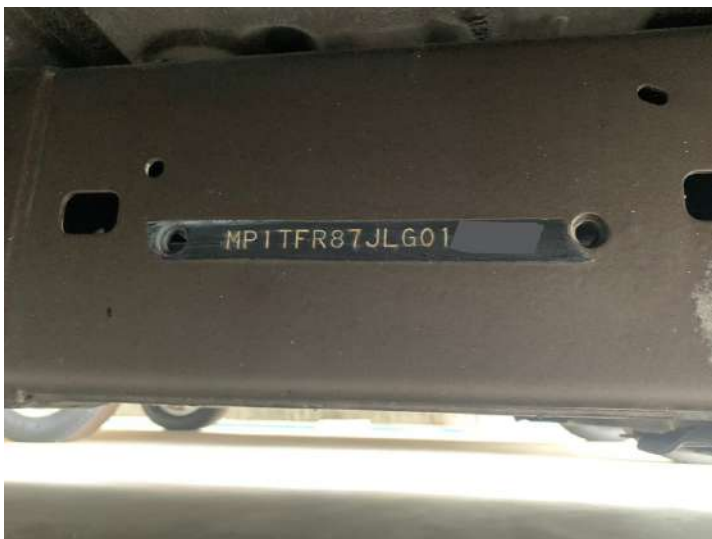
รูปเลขตัวถัง (VIN Picture): ▾

- ประเมินสภาพรวม: ผ่าน
รายการที่รื้อการแก้ไข: ไม่พบรายการแก้ไข
ชิ้นส่วนประกอบตัวถังรถ
- ✓ แผ่นเพลทเลขตัวถังมองเห็นได้ชัดเจน
 - ✓ ชิ้นส่วนประกอบตัวถังรถ ผ่านการวัดค่าความหนาของสีแล้ว
 - ✓ สีรถตรงตามเสาเสาเอกเสาจตทะเบียน

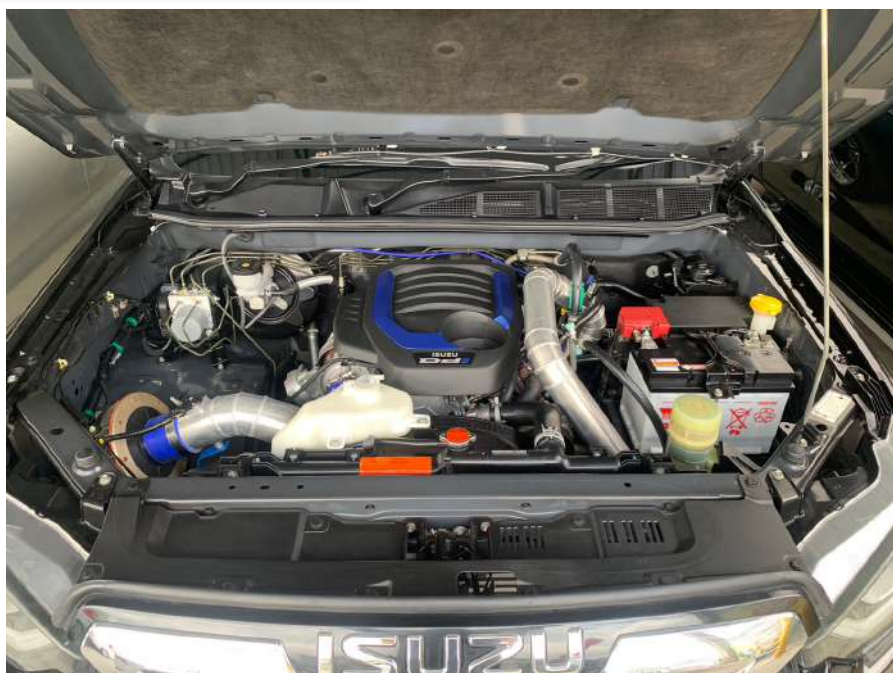
ภาพห้องเครื่อง

- ✓ รอบเดินเบาของเครื่องยนต์ปกติ
- ✓ ไม่มีปัญหาการสตาร์ทเครื่อง
- ✓ ระบบระบายความร้อนเครื่องยนต์แสดงค่าปกติ
- ✓ ไม่เกิดเสียงจากชิ้นส่วนหรือสายพานหน้าห้องเครื่อง
- ✓ ระบบเบรคไม่มีรอยร้าวซึม
- ✓ เครื่องยนต์ไม่มีคราบ/รอยร้าวซึม

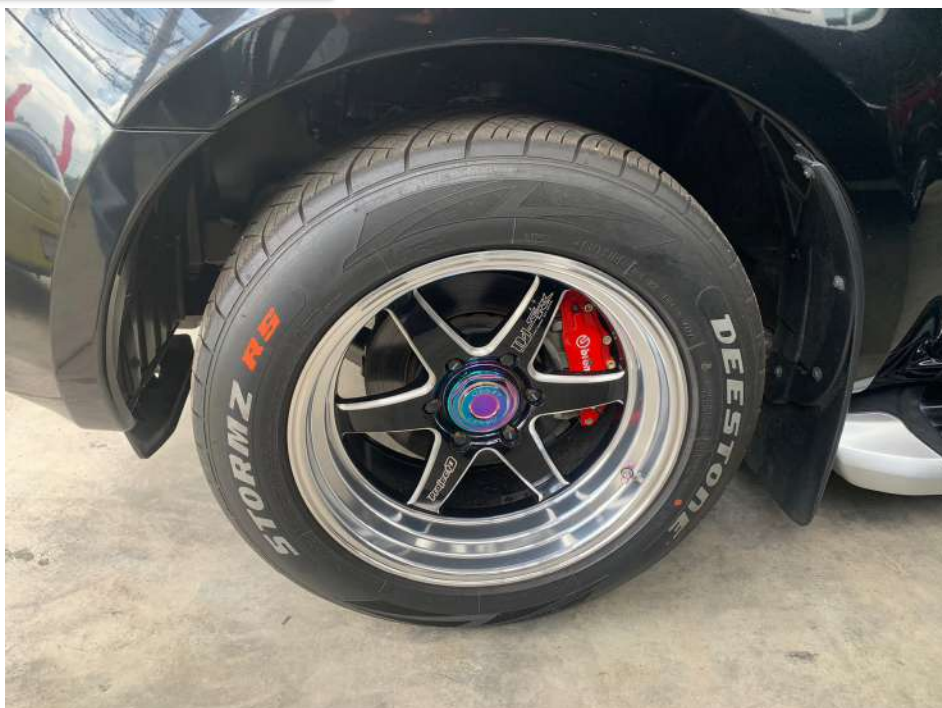
ขอบยาง ล้อ

44/22
