1022/0126-41

Chevrolet Colorado 2.5 Crew Cab LT Z71

Sep 7, 2022

Vehicle Inspection Report

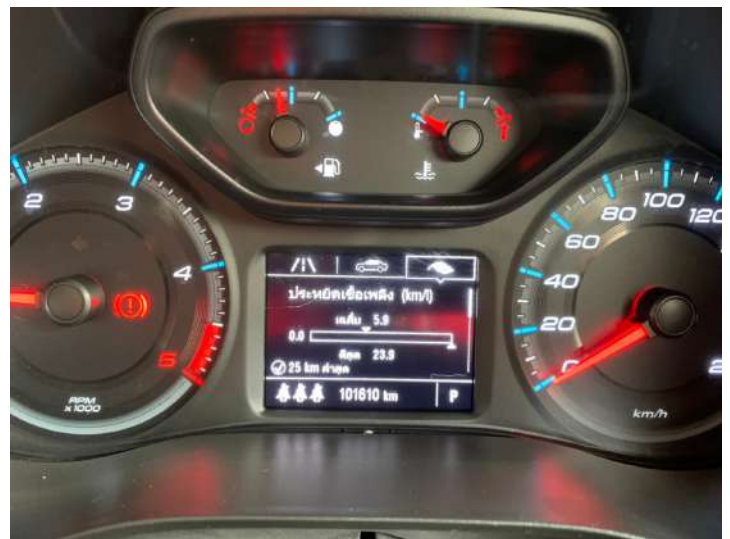
รูปเลขไมล์ (Mileage Picture): ▾

101610

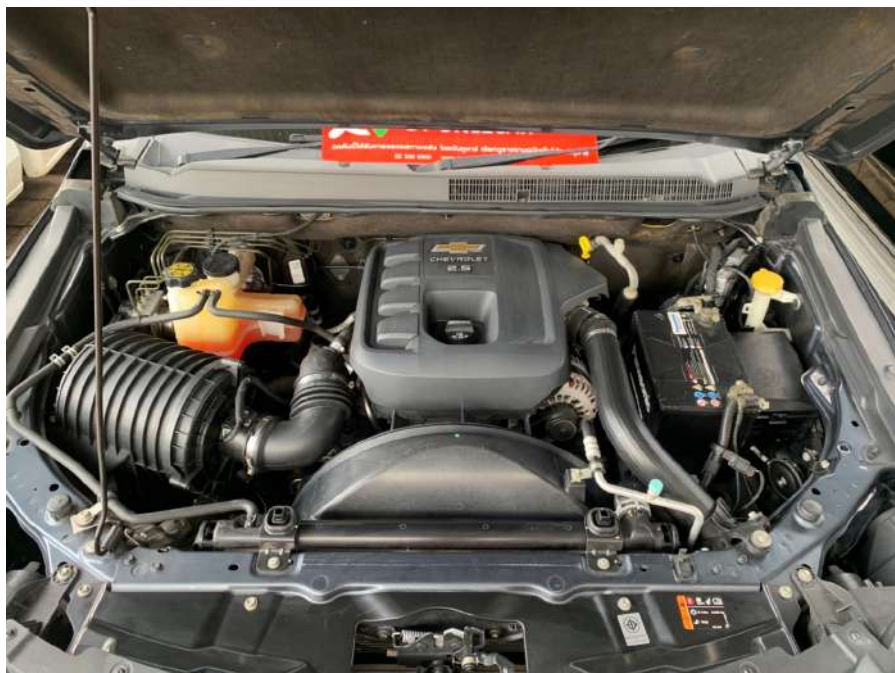
ภาพห้องเครื่อง

Voltage	12.41	V
Rating	550	CCA
Current	337	CCA
Internal resistance	8.29	mΩ
State of Charge	76	%
State of Health	31	%
Status	SUGGEST

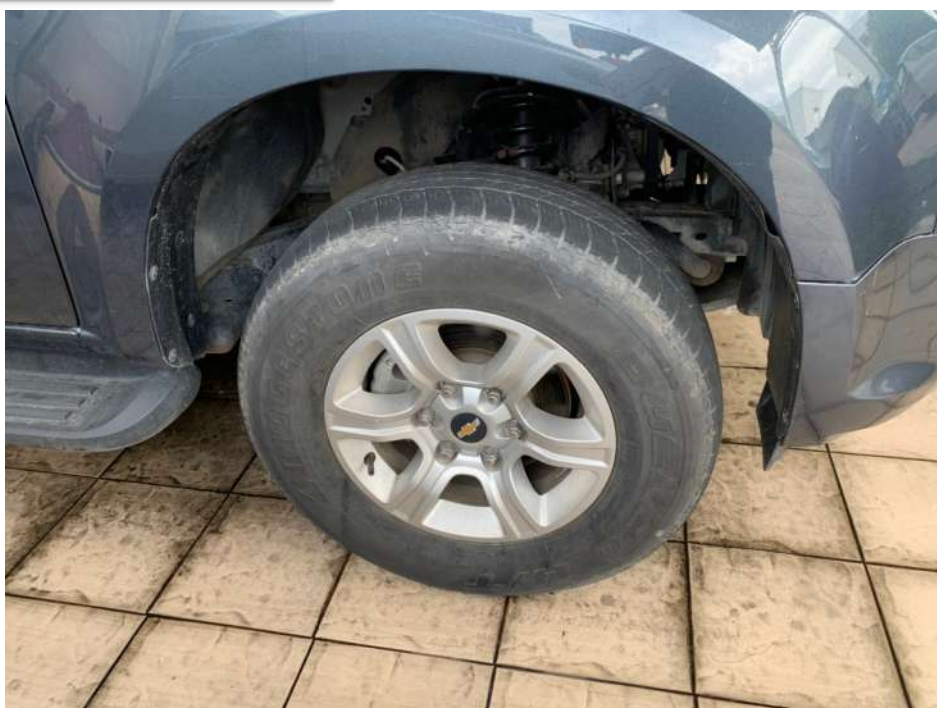
ขอบยาง ล้อ

5.1 สภาพยางรถยนต์, สัปดาห์/ปี ผลผลิต Tires Appearance, Year

ควรปรับปรุง (Improve required)

2618
