Vehicle Inspection Report

สรุปผลการตรวจสอบ (Inspection Summary)

ยี่ห้อ/รุ่น (Brand/Model): MAZDA BT-50 PRO HI-RACER CAB	วันที่ตรวจสอบรถยนต์ (Date of Inspection): 21-12-63
หมายเลขตัวถัง (VIN): MM8UR0RD100981675	เลขคำขอบริการ (Job No.): I020/0150-06
หมายเลขเครื่องยนต์ (Engine No.): P4AT2791105	Vehicle Picture:  
ปีที่ผลิต (Build Date): 2019	
สีรถ (Color): เทา	
ระยะการใช้งาน(Mileage): 23,879 กม.	
หมายเลขทะเบียน (No. Plate): บพ 5760 ตรัง	
วันครบกำหนดชำระภาษี (Registration Expiry): 20 มิ.ย. 64	
ชื่อลูกค้า (Customer Name): @1กฤษกร (ศูนย์รวมรถบ้านรามอินทราซอย5)ตลาดรถกลางคืน	
ที่อยู่(Address): รามอินทราซอย 5	
โทรศัพท์ (Tel): 081-3444422	
สถานที่ตรวจสอบรถ (Inspection Place): @1กฤษกร (ศูนย์รวมรถบ้านรามอินทราซอย5)ตลาดรถกลางคืน

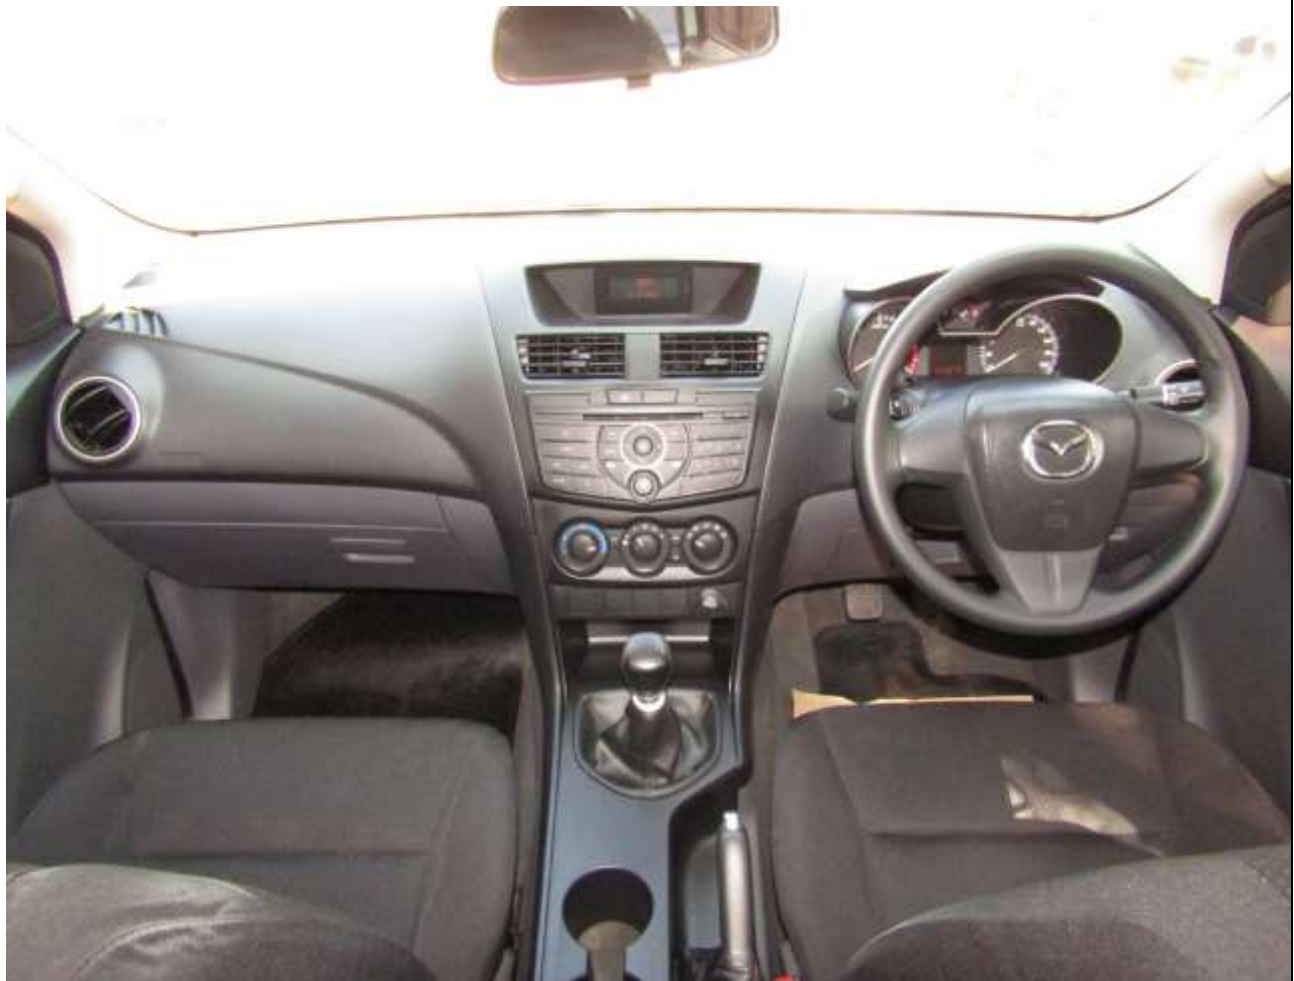
ภาพภายในด้านหน้า หลัง และ จุดบกพร่อง - Interior Visual Details (Front, Rear and/or Defect):

ที่นั่ง สภาพ Seat Appearance	สภาพดีตามอายุการใช้งาน

สภาพ รางใต้เบาะ Seat slide adjust rail	สภาพดีตามอายุการใช้งาน

เข็มขัดนิรภัย Seat Belts	สภาพดีตามอายุการใช้งาน

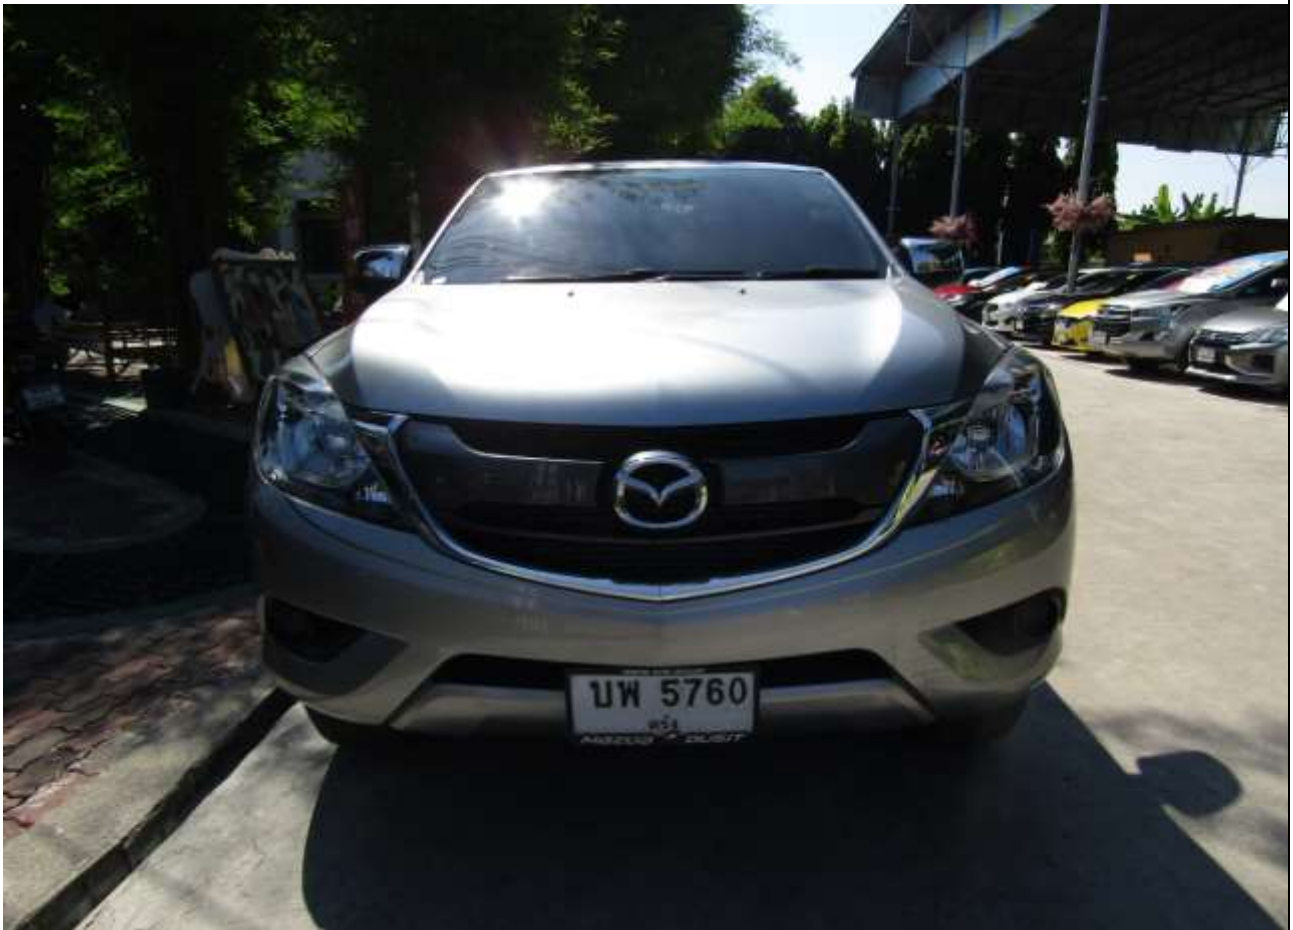
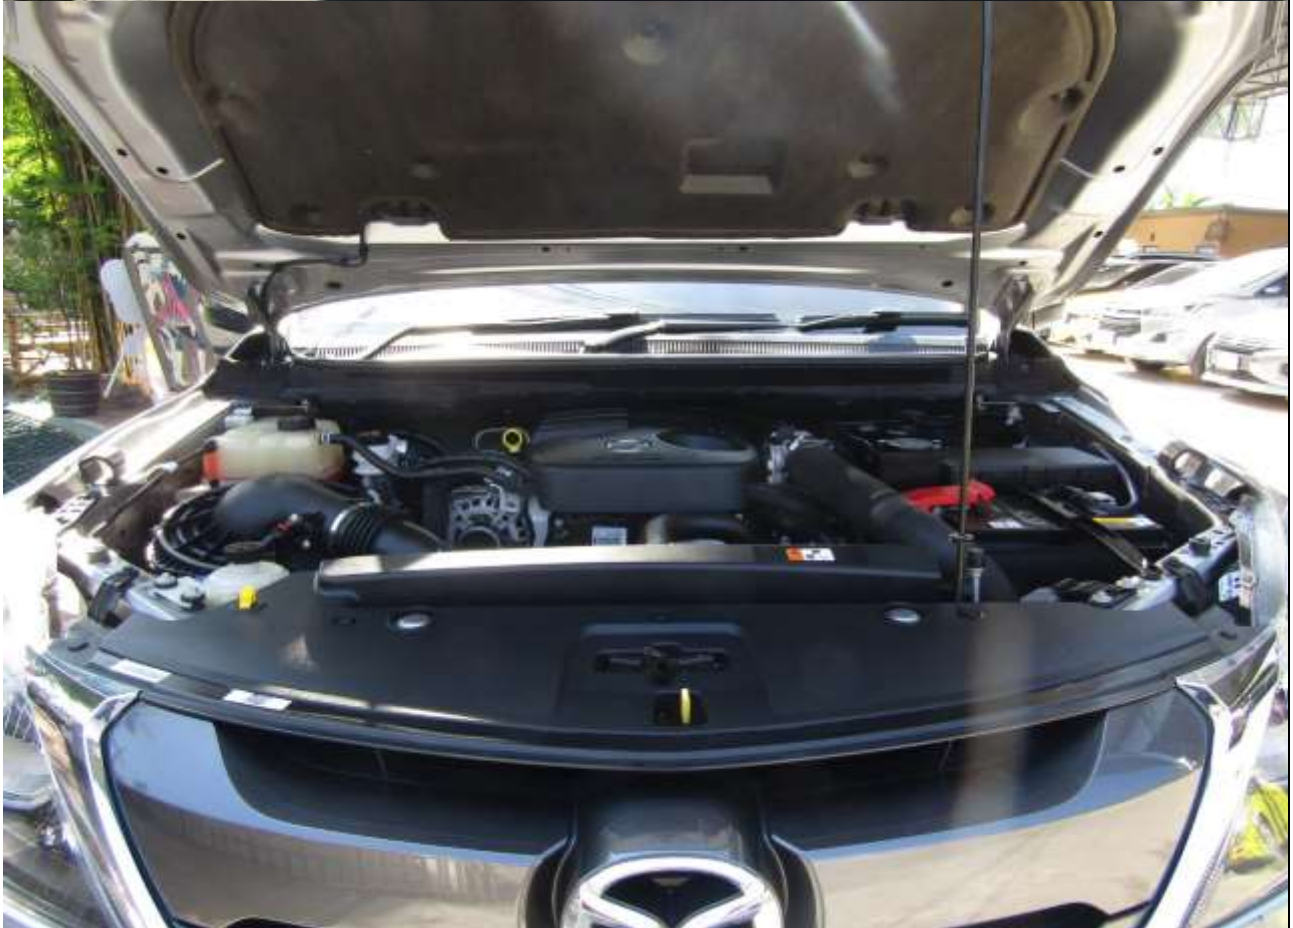
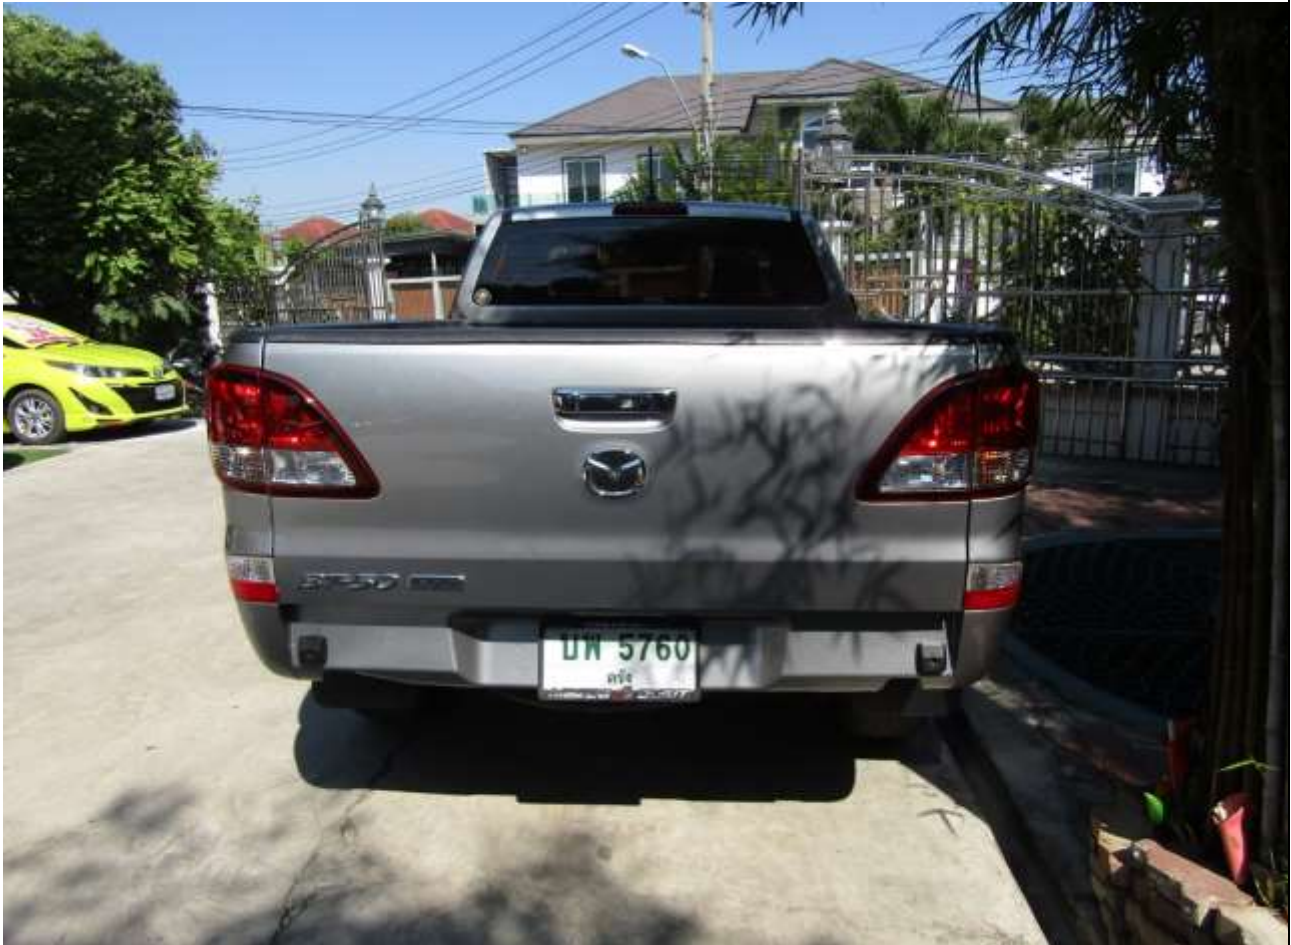
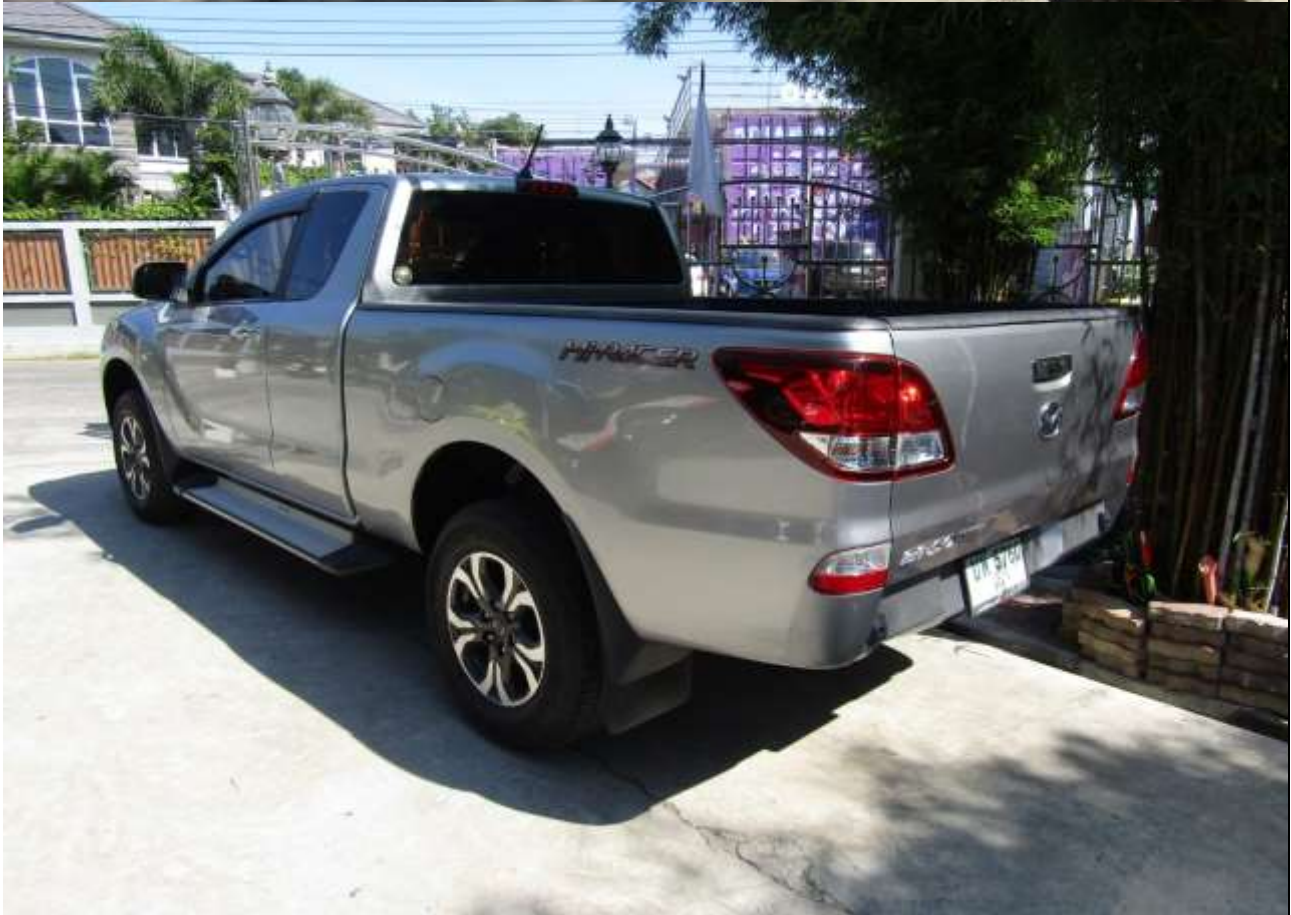
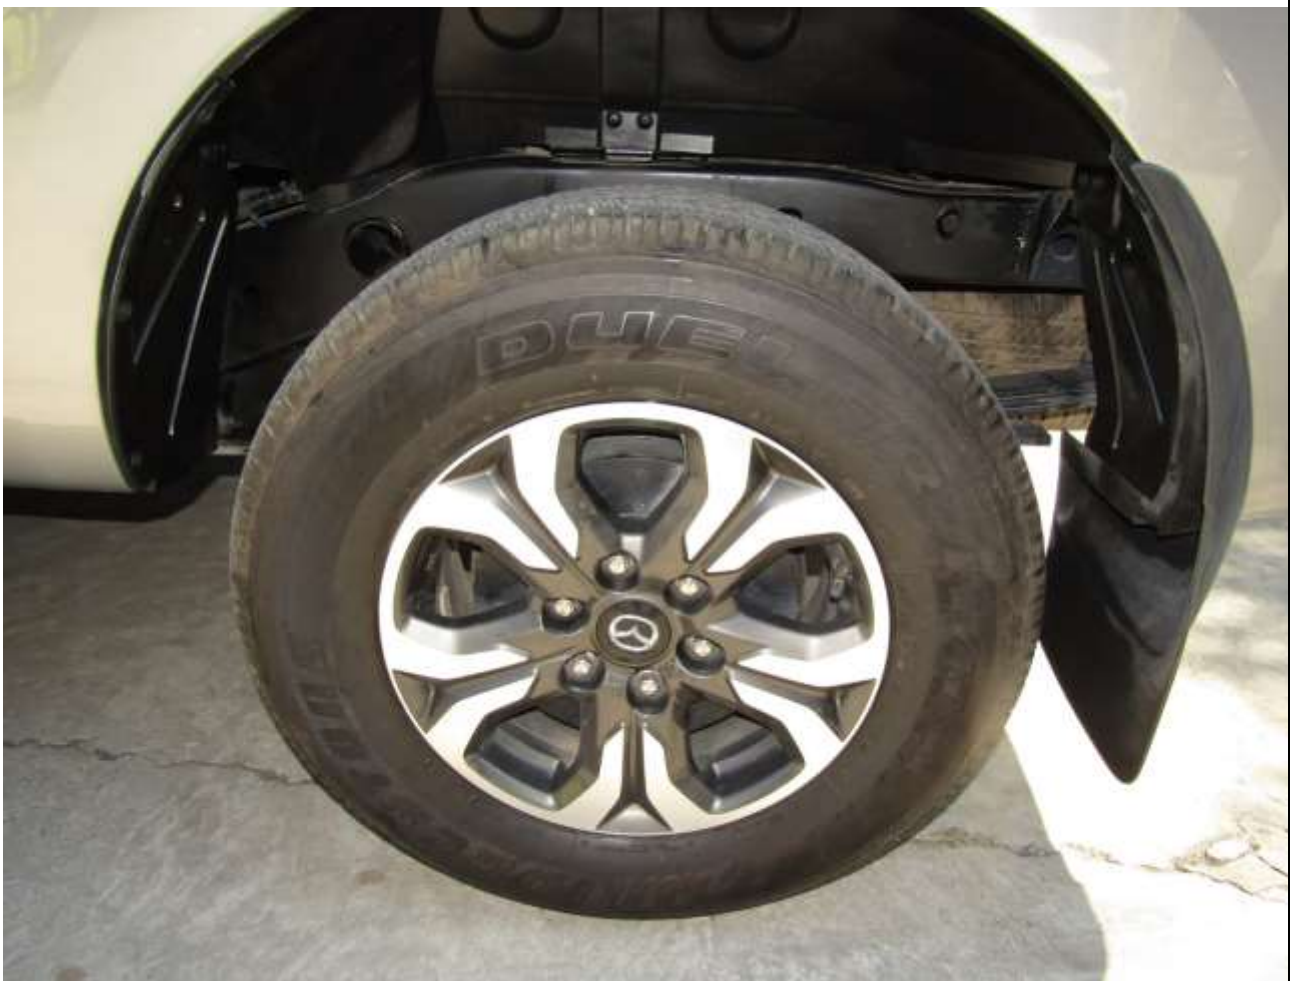
ภาพภายนอก - Exterior Visual Details:

กันชนหน้า Front Bumper	สภาพดี
 	คาน รับกันชนหน้า (ขวา) Front Side Member (Right) Appearance	สภาพดี
 	คาน รับกันชนหน้า (ซ้าย) Front Side Member (Left) Appearance	สภาพดี
 	ฝากระโปรงหน้ารถ Bonnet	สภาพดี
 	กระจกบังลมหน้า Windshield	สภาพดี
 	หลังคา Roof	สภาพดี
 	สภาพ และการทำงาน หลังคาชั้นรูป หลังคาเปิดประทุน Sunroof/Convertible functional and appearance	สภาพดี
 	ประตูหน้าขวา Front Right Door	สภาพดี
 	ประตูหลังขวา Rear Right Door	สภาพดี
 	ประตูเลื่อนด้านขวา Sliding Right Door	N/A
 	บันไดขายน้าด้านขวา Right Rocker Panel	สภาพดี
 	ประตูหน้าซ้าย Front Left Door	สภาพดี
 	ประตูหลังซ้าย Rear Left Door	สภาพดี
 	ประตูเลื่อนด้านซ้าย Sliding Left Door	N/A

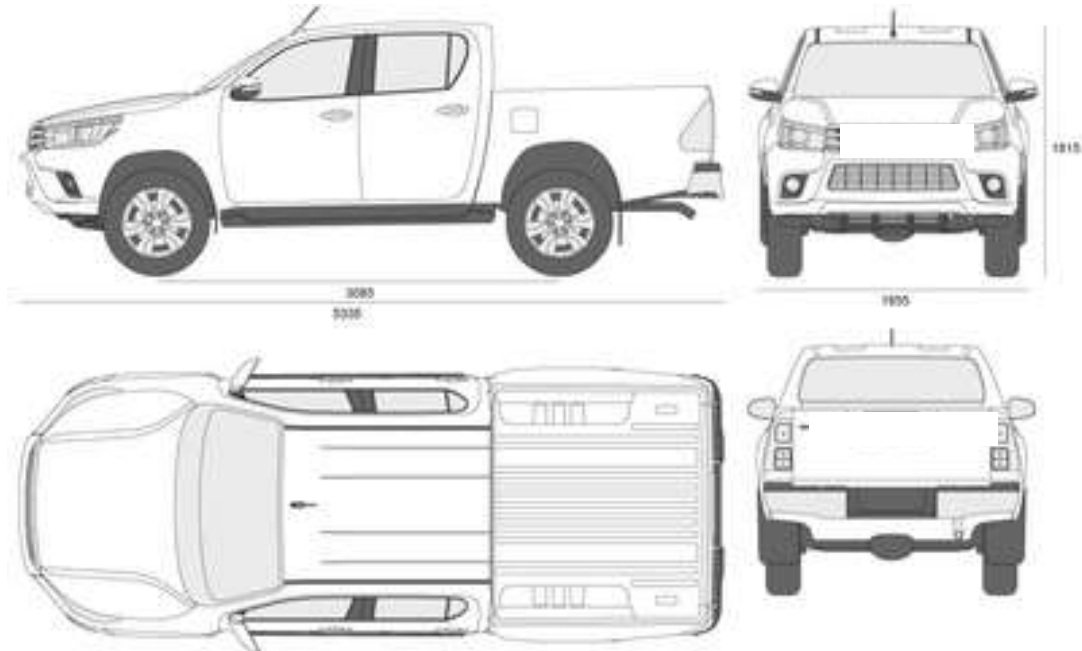
ความหนาสีรอบรถกระบะ (ตอนเดียว, แค็บ และ 4 ประตู) - Paint Thickness on Pickup (Single Cab, Extend Cab and Double Cab):

ชิ้นส่วนยานยนต์ (Car Part)	ความหนาสี Paint Thickness (µm)			
	P1	P2	P3	Average
Front Wing (RH)	82	89	98	90
Front Wing (LH)	97	89	86	91
Front Door (RH)	96	98	97	97
Front Door (LH)	88	88	86	87
Rear Door (RH)				
Rear Door (LH)				
Extra Cab (RH)	95	82	85	87
Extra Cab (LH)	79	87	98	88

ชิ้นส่วนยานยนต์ (Car Part)	ความหนาสี Paint Thickness (µm)			
	P1	P2	P3	Average
Bonnet	82	100	89	90
Roof	86	85	98	90
Boot/Tail Gate	67	64	79	70
Tray (RH)	84	85	87	85
Tray (LH)	75	83	80	79
Front Bumper				
Rear Bumper
