I024/0014-9

Volkswagen Caravelle 2.8 VR6

Jan 16, 2024

Vehicle Inspection Report

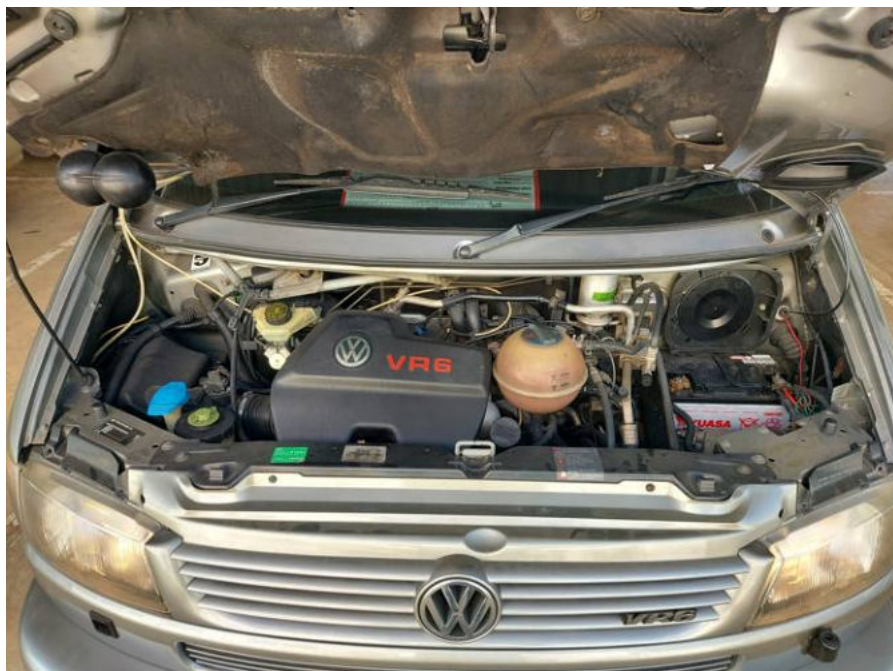
ภาพห้องเครื่อง

Voltage	11.72	V
Rating	600	CCA
Current	331	CCA
Internal resistance	8.19	mΩ
State of Charge	0	%
State of Health	33	%
Status	REPLACE

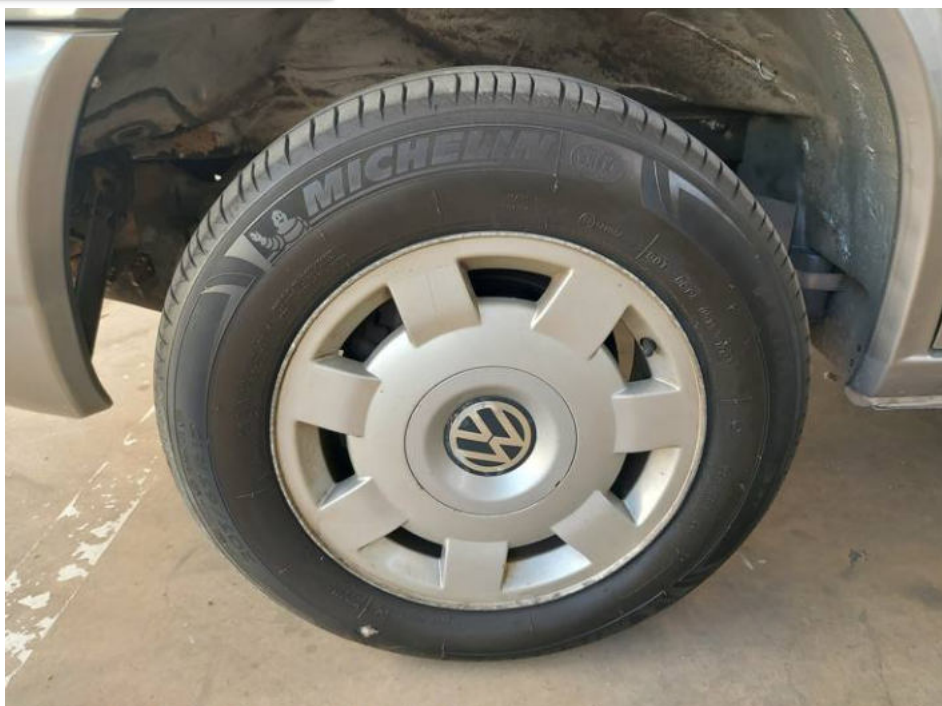
ขอบยาง ล้อ

ควรปรับปรุง (Improve required)

17/17
