Vehicle Inspection Report

ยี่ห้อ/รุ่น (Make/Model): TOYOTA VIGO	วันที่ตรวจสอบรถยนต์ (Date of Inspection): 19.7.60
เลขตัวถัง (VIN): MROGR39G906735581	เลขคำขอบริการ (Job No.): I017-032-002
เลขเครื่องยนต์ (Engine No.): 2KD-U363192	Vehicle Picture:

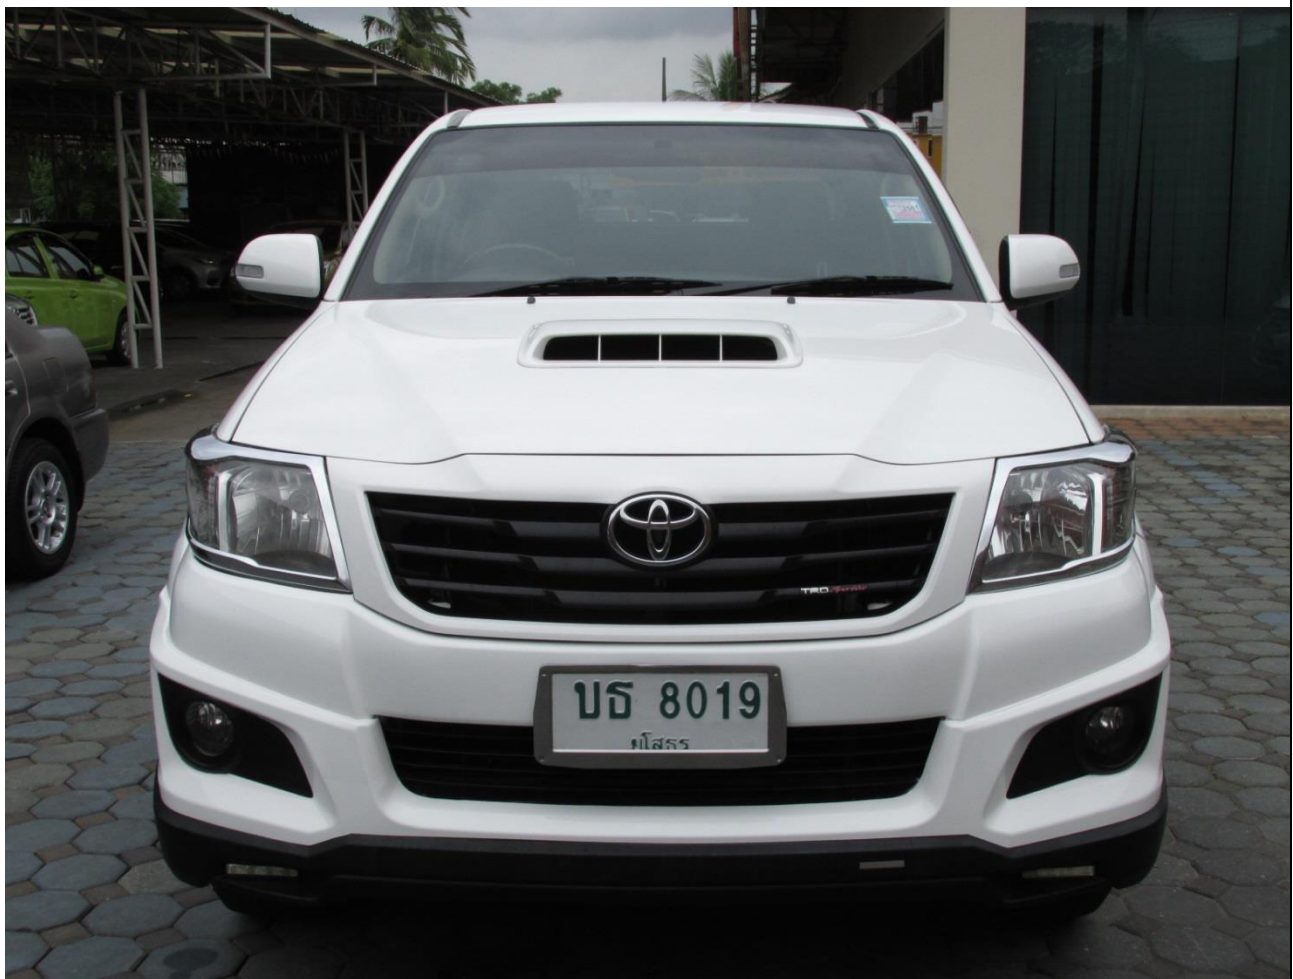
ภาพภายนอก - Exterior Visual Details:

ขายน้าด้านขวา Right Rocker Panel	ด้านบนสีลอก

ขายน้าด้านซ้าย Left Rocker Panel	ด้านบนสีลอก

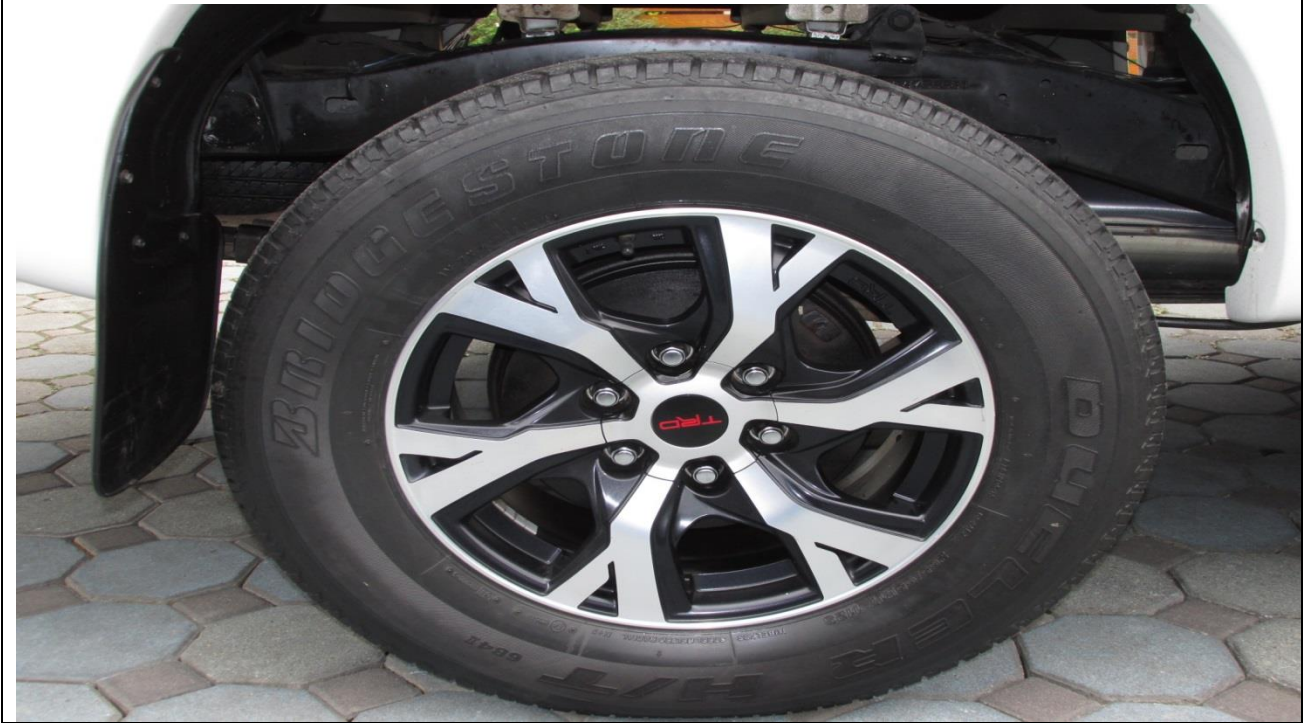
ภาพโดยรวมของยาง ล้อ และ เบรค - Tyres, Wheels & Brakes Visual Details:

สภาพยางรถยนต์, เดือน/ปี ผลิต Tyres Appearance, Year	ปียางผลิต 2313 ยางสภาพพอใช้แนะนำให้เปลี่ยนใหม่
 	สภาพล้อรถ Wheel Rims Appearance	สภาพดีตามอายุการใช้งาน
 	ยางอะไหล่ และล้อ Spare Tyre & Rim	สภาพปกติ
 	ก้ามเบรค และท่อน้ำมัน Brake Hose Callipers & Pipes	สภาพปกติไม่พบการรั่วซึม
 	ผ้าเบรค (หน้า/หลัง) Brake Pads (Front/Rear)	สภาพดีตามอายุการใช้งาน
 	จานเบรค Brake Discs (Front/Rear)	ควรเจียจานเบรคครั้งต่อไปที่เปลี่ยนผ้าเบรค
 	ดรัมเบรคล้อหลัง Brakes and Drums any No Leakage	สภาพดีตามอายุการใช้งาน
 	การทำงานของเบรคมือ Park Brake function	ระยะการทำงานปกติ
 	คำแนะนำอื่นๆ Other	N/A

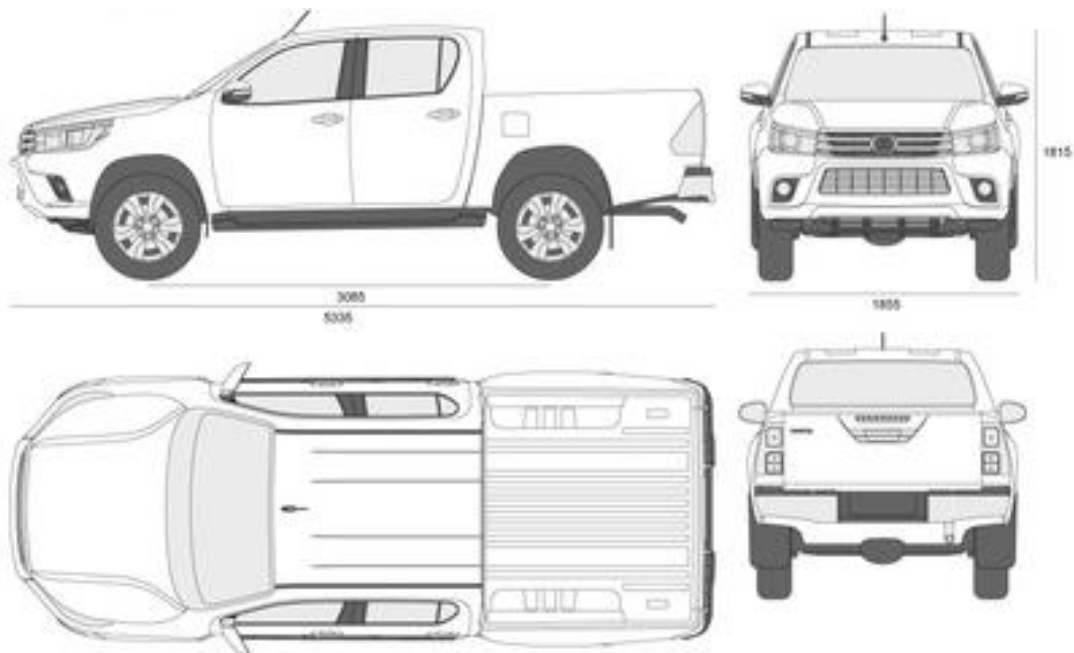
ความหนาสีรอบรถกระบะ (ตอนเดียว, แค็บ และ 4 ประตู) - Paint Thickness on Pickup (Single Cab, Extend Cab and Double Cab):

ชิ้นส่วนยานยนต์	ความหนาสี Paint Thickness (µm)			
(Car Part)	P1	P2	P3	Average
Front Wing (RH)	95	73	86	85
Front Wing (LH)	75	77	81	78
Front Door (RH)	73	82	89	81
Front Door (LH)	69	76	84	76

ชิ้นส่วนยานยนต์	ความหนาสี Paint Thickness (µm)			
(Car Part)	P1	P2	P3	Average
Bonnet	92	94	96	94
Roof	77	67	80	75
Boot/Tail Gate	78	79	82	80
Tray (RH)	216	239	240	232

Rear Door (RH)	-	-	-	-	Tray (LH)	75	72	84	77
Rear Door (LH)	-	-	-	-	Front Bumper	-	-	-	-
Extra Cab (RH)	93	95	100	96	Rear Bumper	-	-	-	-
Extra Cab (LH)	81	84	93	86
