Vehicle Inspection Report

สรุปผลการตรวจสอบ (Inspection Summary)

ยี่ห้อ/รุ่น (Brand/Model): MAZDA CX-3 SKYACTIVE D 1.5 AT	วันที่ตรวจสอบรถยนต์ (Date of Inspection): 10-11-63
หมายเลขตัวถัง (VIN): MM8DK2WSA0W121987	เลขคำขอบริการ (Job No.) : I017/089-048
หมายเลขเครื่องยนต์ (Engine No.): S530347989	Vehicle Picture:  
ปีที่ผลิต (Build Date): 2016	
สีรถ (Color): แดง	
ระยะการใช้งาน(Mileage): 55,243 กม.	
หมายเลขทะเบียน (No. Plate): 7กค 6855	
วันครบกำหนดชำระภาษี (Registration Expiry): 30 ม.ค. 64	
ชื่อลูกค้า (Customer Name): เต๋นทีคุณหญิง	
ที่อยู่(Address): ถ.กาญจนาภิเษก	
โทรศัพท์ (Tel): 092-4469993	
สถานที่ตรวจสอบรถ (Inspection Place): เต๋นทีคุณหญิง

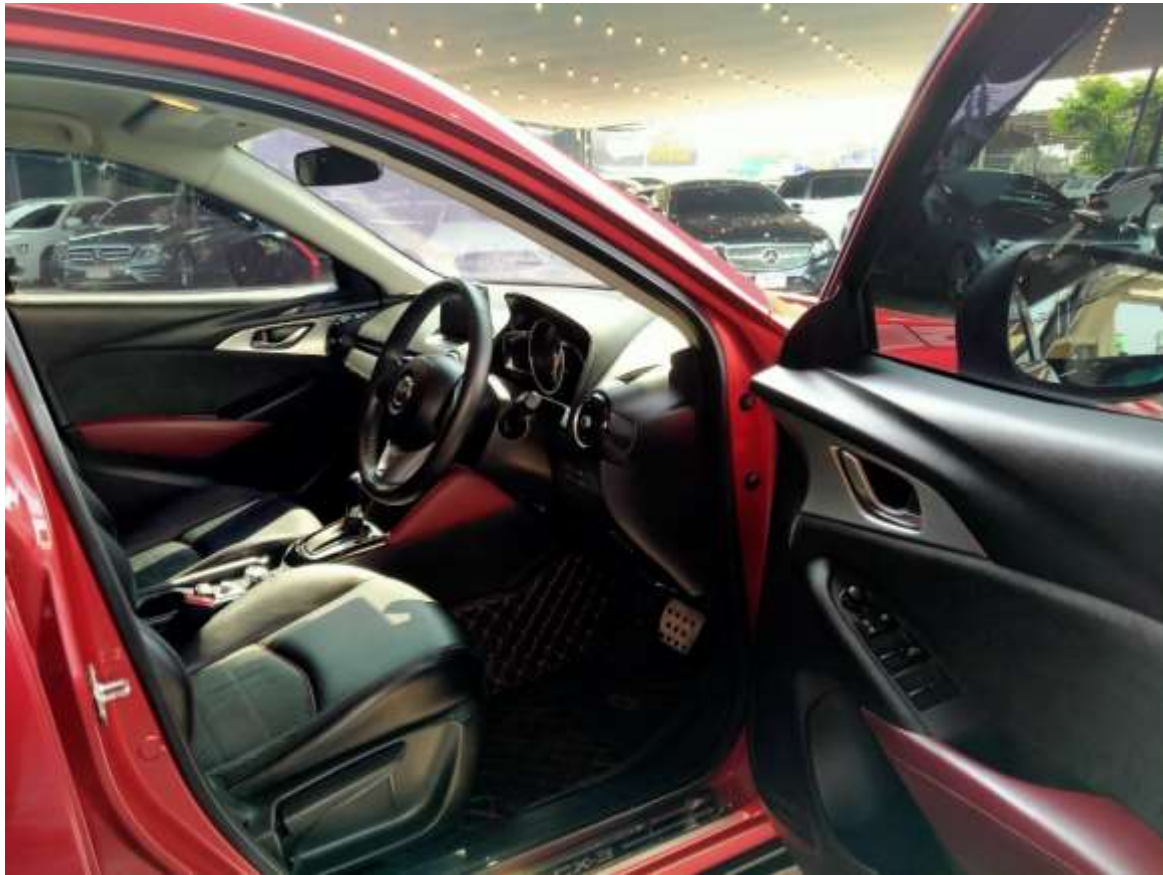
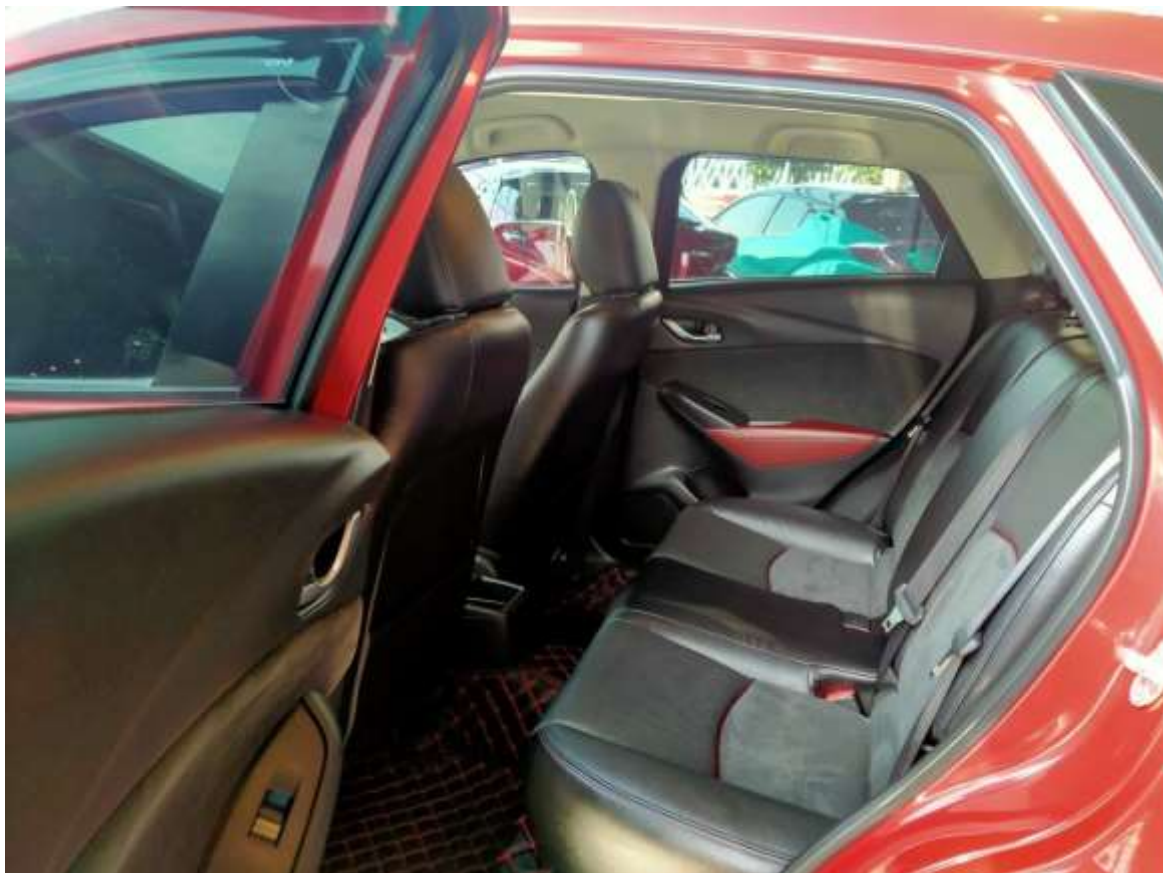
ที่นั่ง สภาพ Seat Appearance	สภาพตามอายุการใช้งาน
	การทำงาน การปรับ และการล็อค เบาะ Seat Adjust functional	ทำงานได้ดี
	สภาพ รางใต้เบาะ Seat slide adjust rail	สภาพตามอายุการใช้งาน
	เข็มขัดนิรภัย Seat Belts	สภาพตามอายุการใช้งาน
	อื่นๆเพิ่มเติม Others	N/A

ภาพภายในด้านหน้า หลัง และ จุดบกพร่อง - Interior Visual Details (Front, Rear and/or Defect):

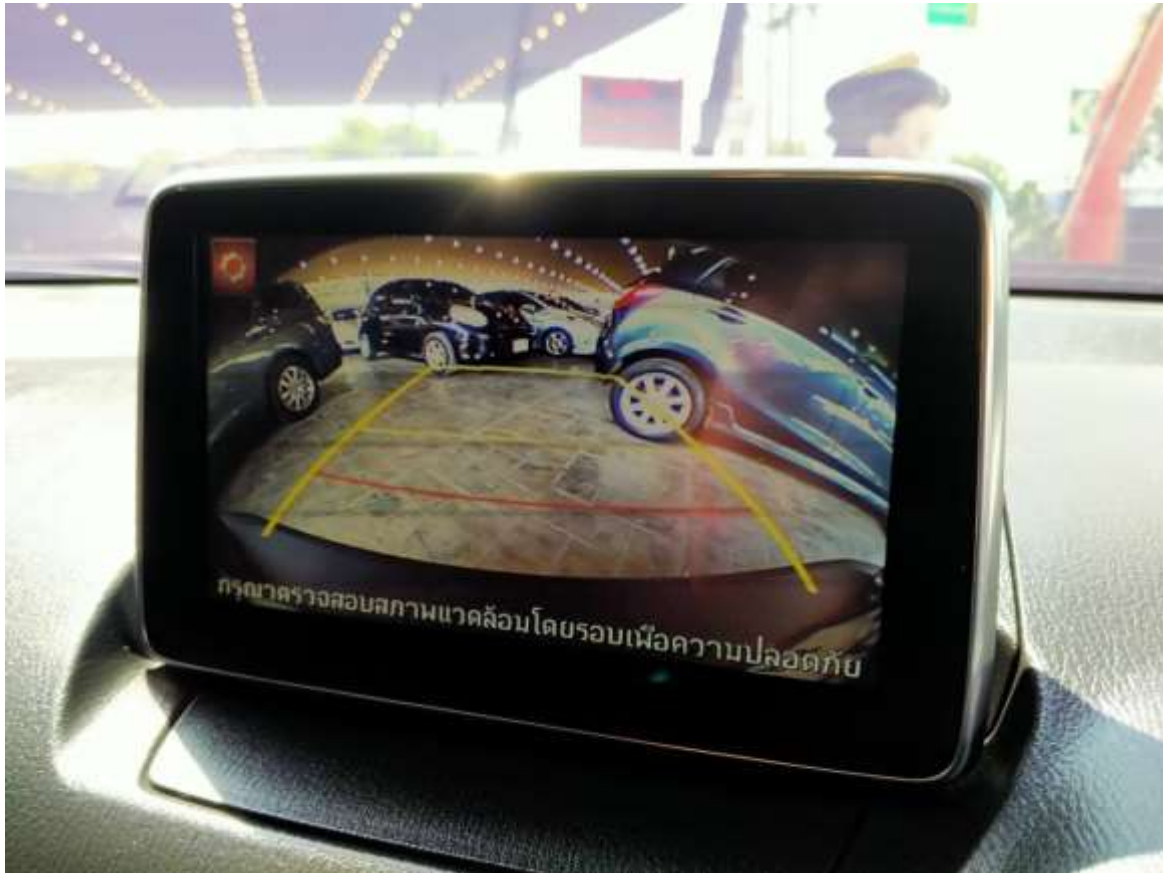
ภาพภายในด้านหน้า หลัง และ จุดบกพร่อง (ต่อ) - Interior Visual Details (Front, Rear and/or Defect) (Continued):

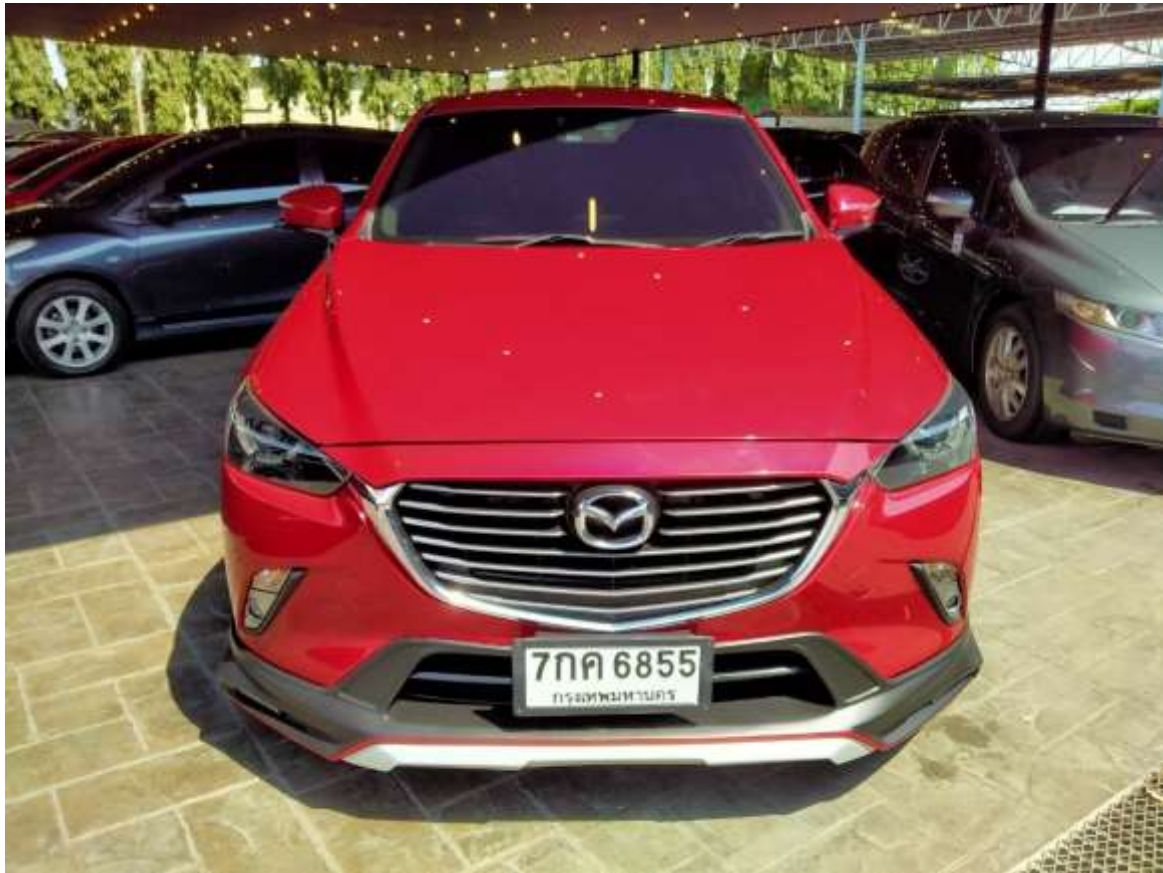
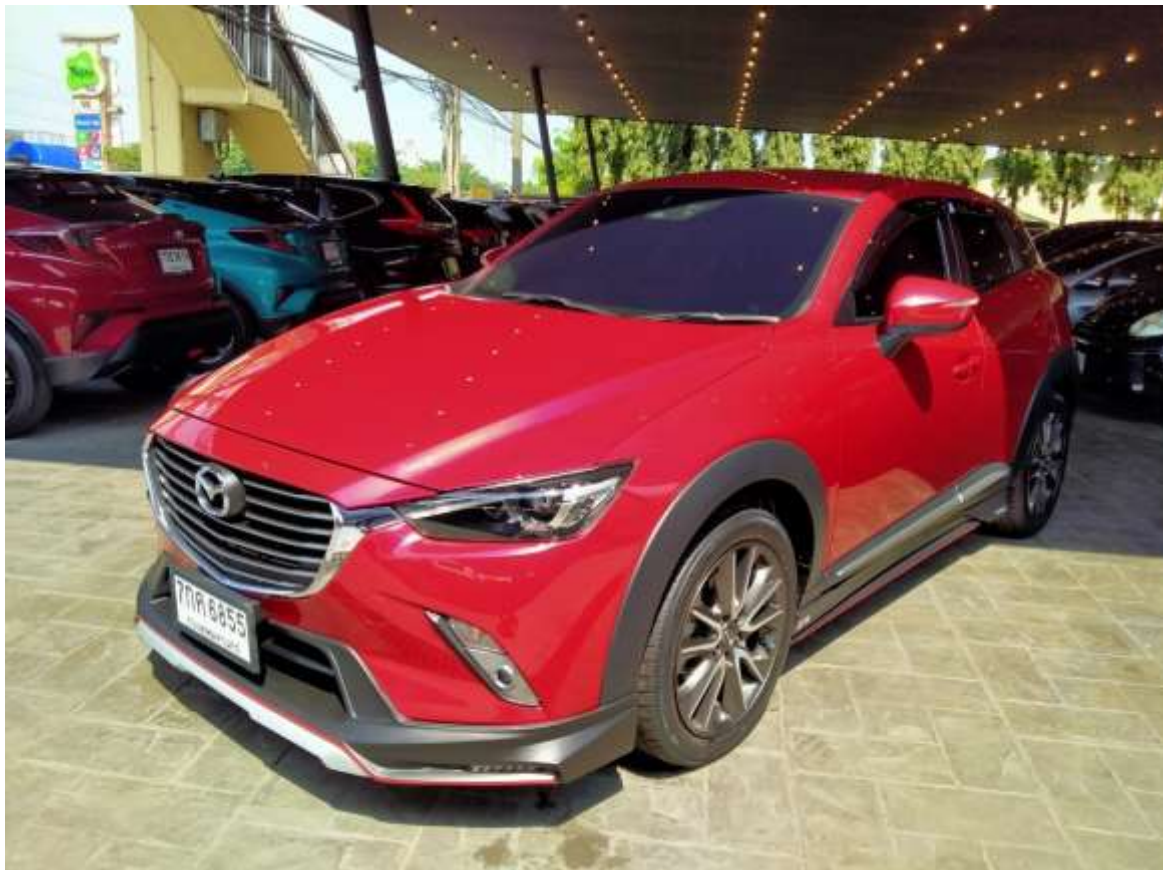
ภาพภายนอก - Exterior Visual Details:

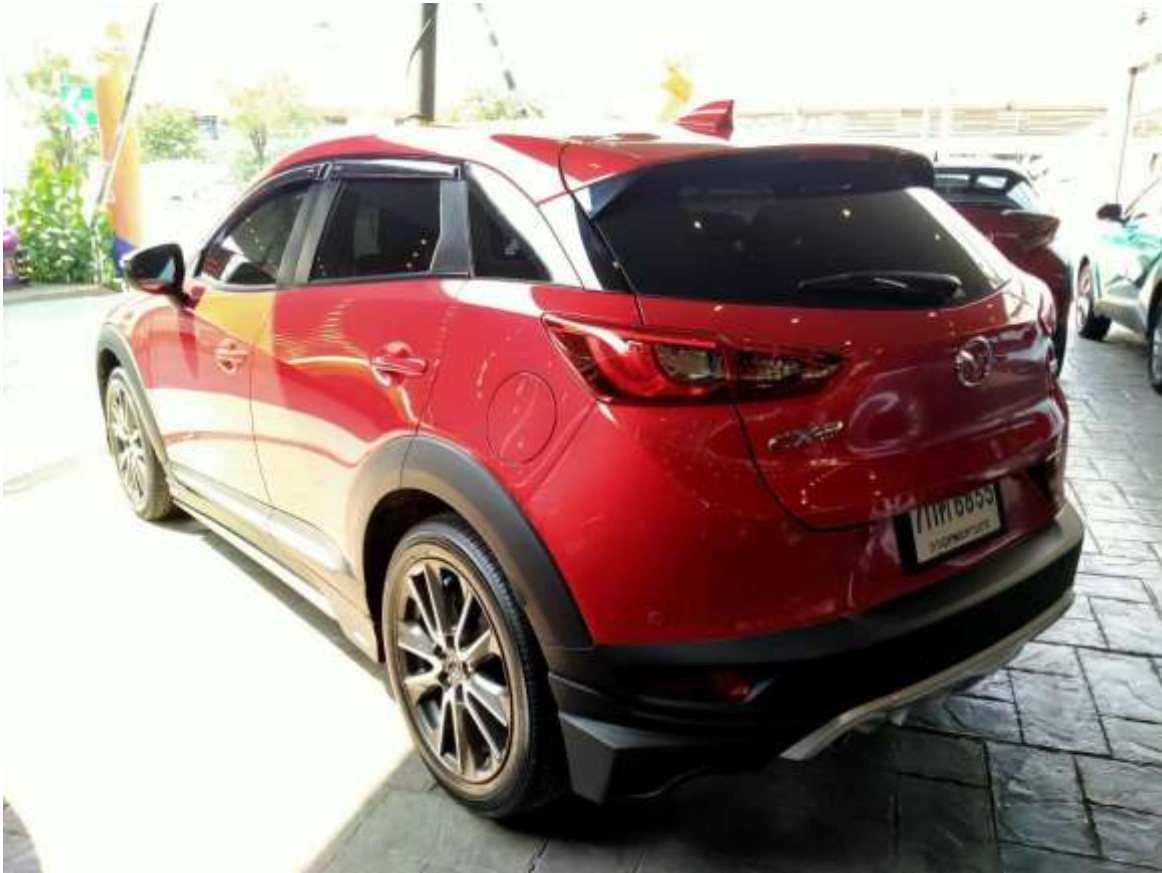
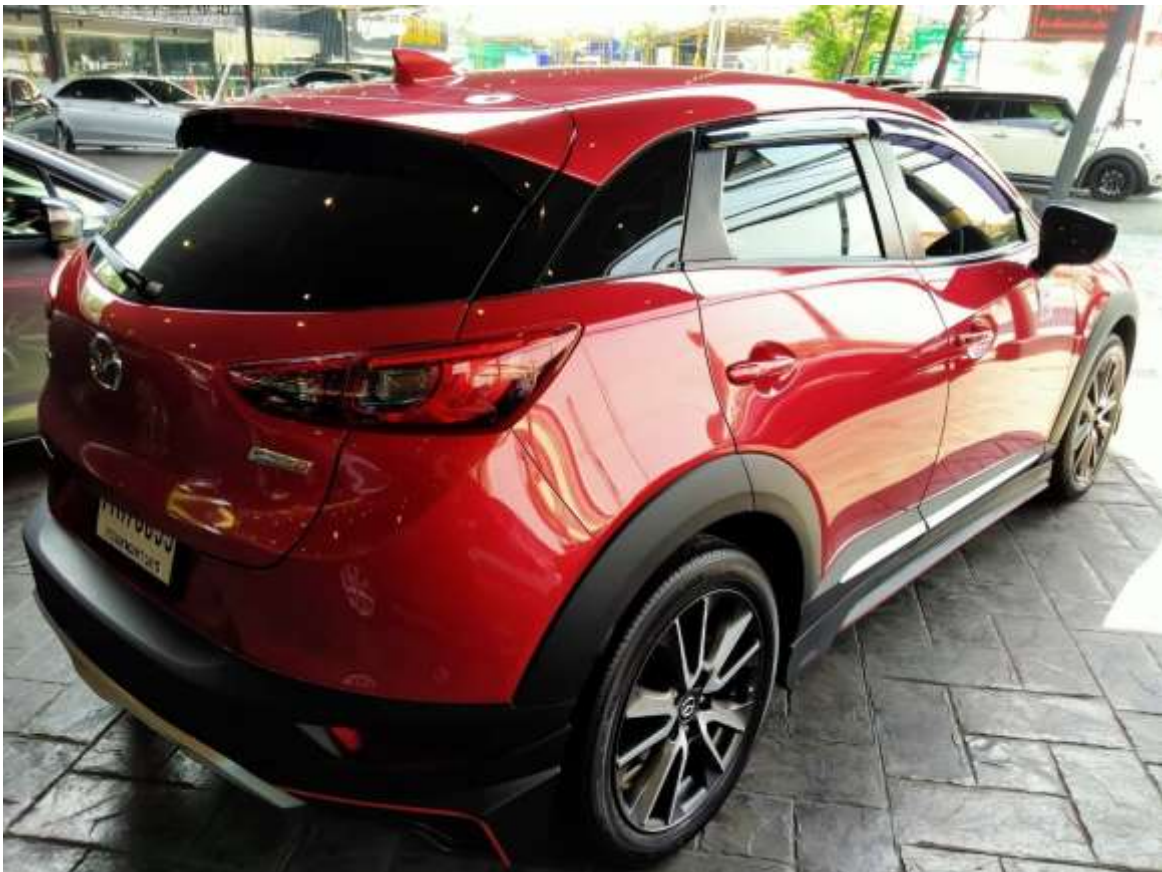
ภาพภายนอก (ต่อ) - Exterior Visual Details (Continued):

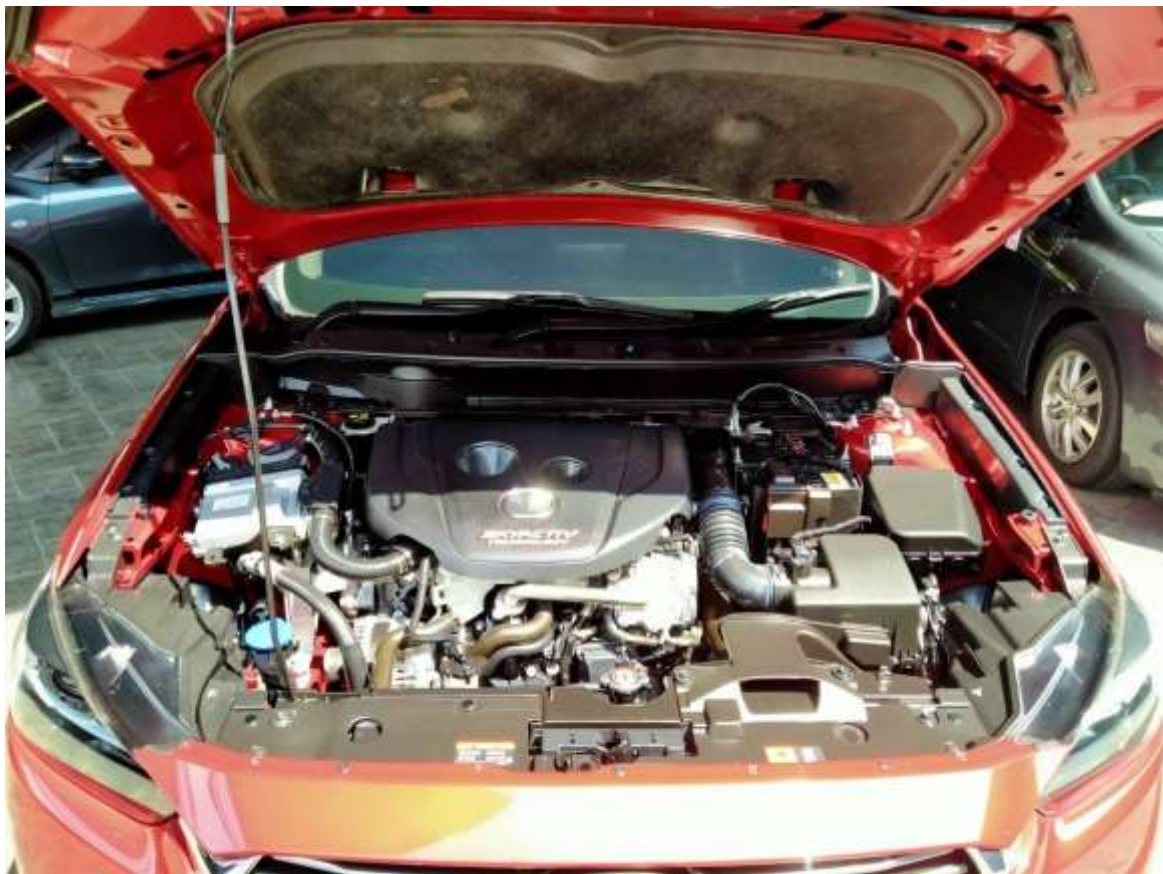
การทดสอบ แบตเตอรี่ Battery Test	Battery Test		Charging System Test at 2000 rpm	
	Voltage	12.78	V	Voltage	14.17 V
	Rating	285	CCA	Status	Normal
	Current	854	CCA	Start System Test	
	Internal resistance	9.17	mΩ	Start Voltage	9.07 V
	State of Charge	89	%	Status	Normal
	State of Health	92	%	Max. Load Test at 2000 rpm	
	Status	Great		Max. Load	14.01 V
	Test Date	10.11.63		Voltage	
				Status	Normal

ภาพห้องเครื่อง - Engine Bay Visual Details:

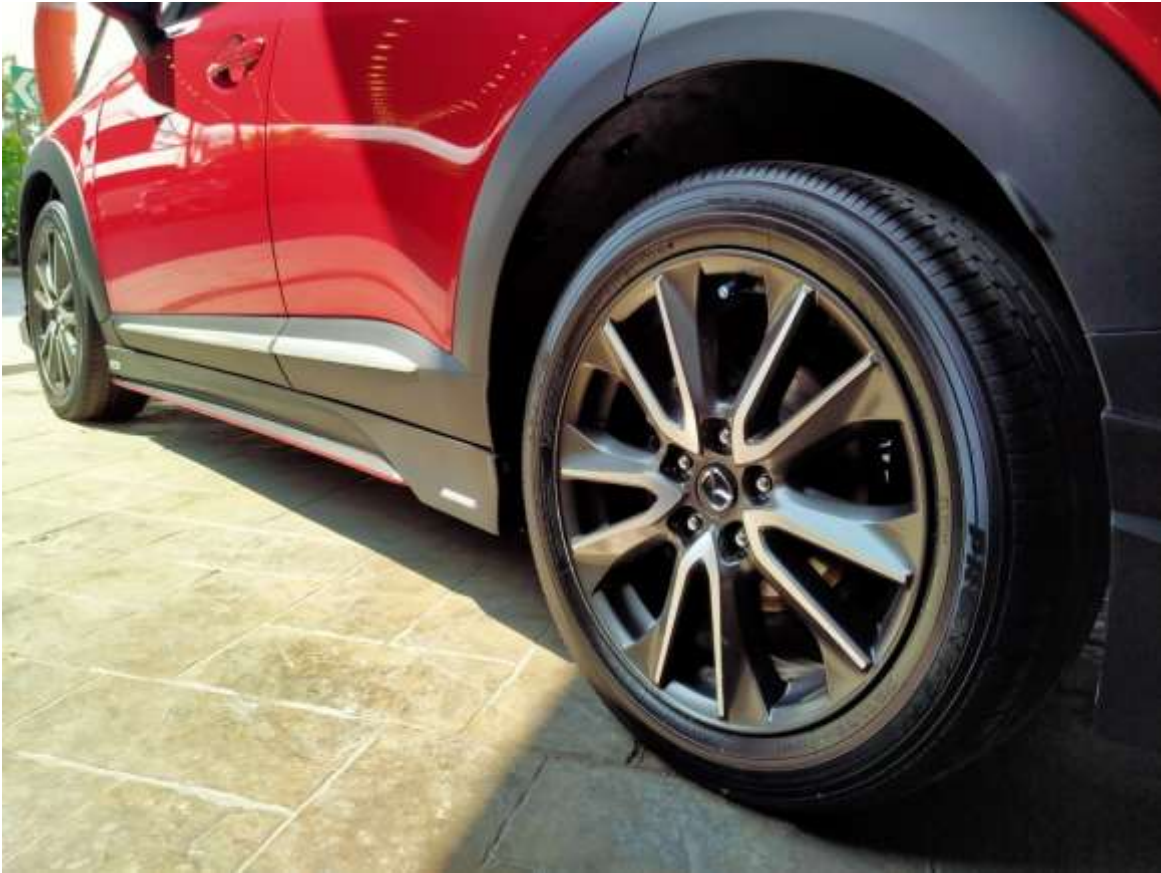
ภาพโดยรวมของยาง ล้อ และ เบรค - Tyres, Wheels & Brakes Visual Details:
