I021/0031-21

Sep 6, 2021

TOYOTA HILUX VIGO CHAMP SMART CAB...

Vehicle Inspection Report

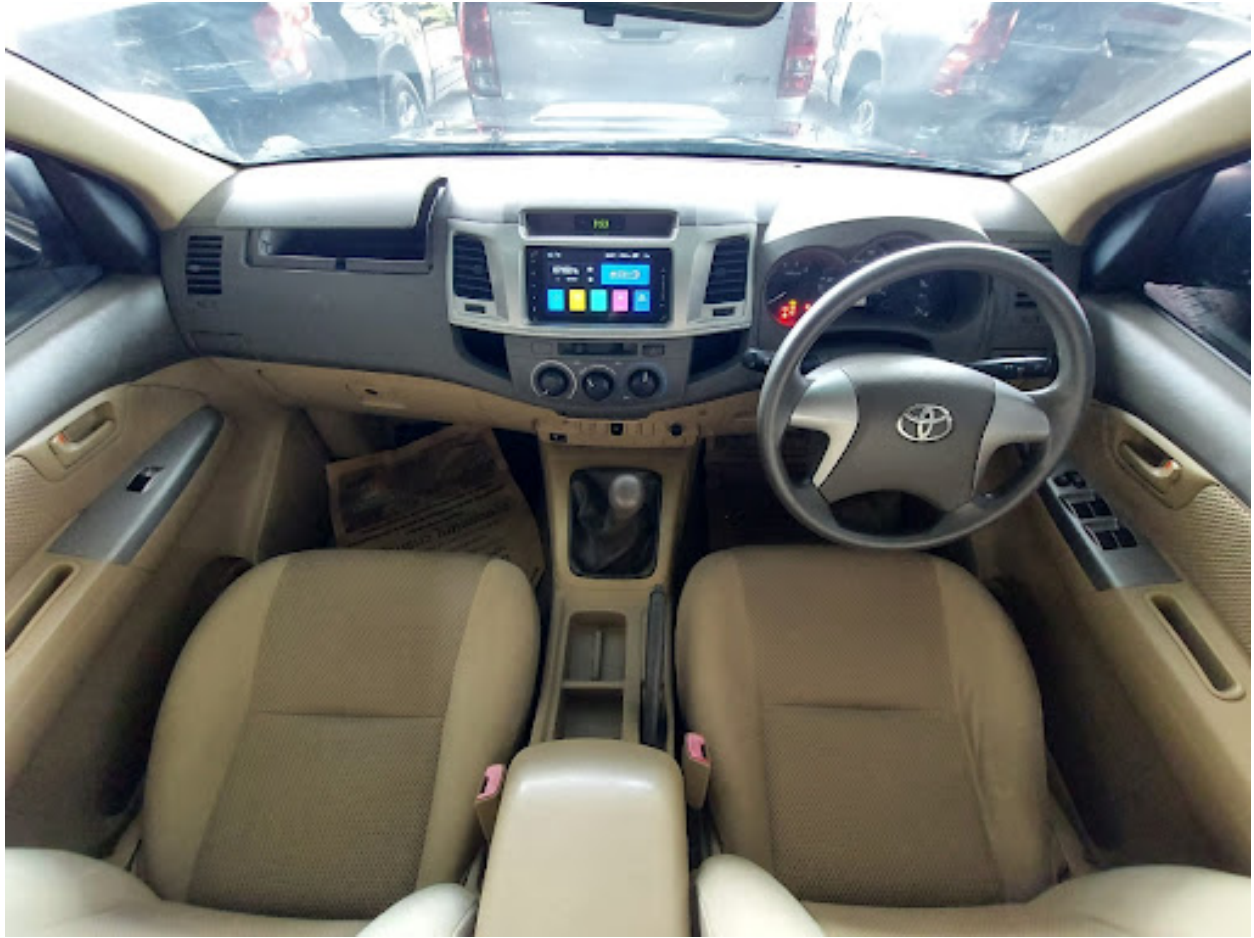
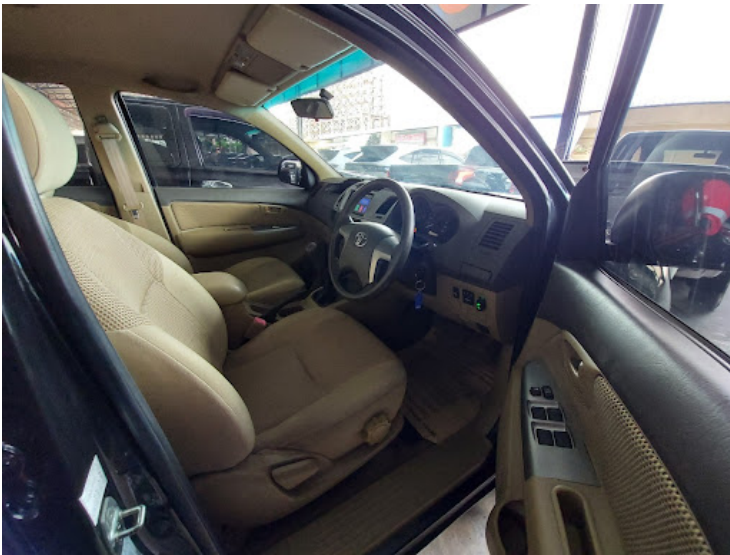
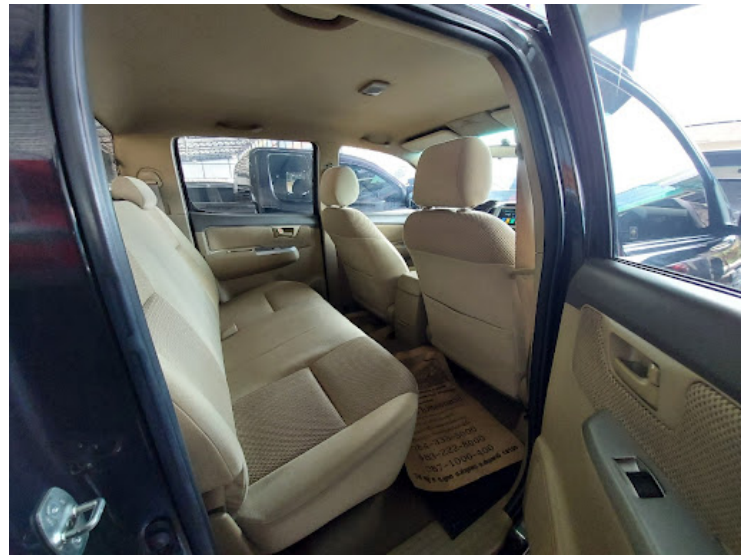
ภาพภายใน

รถสภาพดี โครงสร้างไม่เคยเกิดอุบัติเหตุ ไม่เคยจมน้ำและไฟไหม้

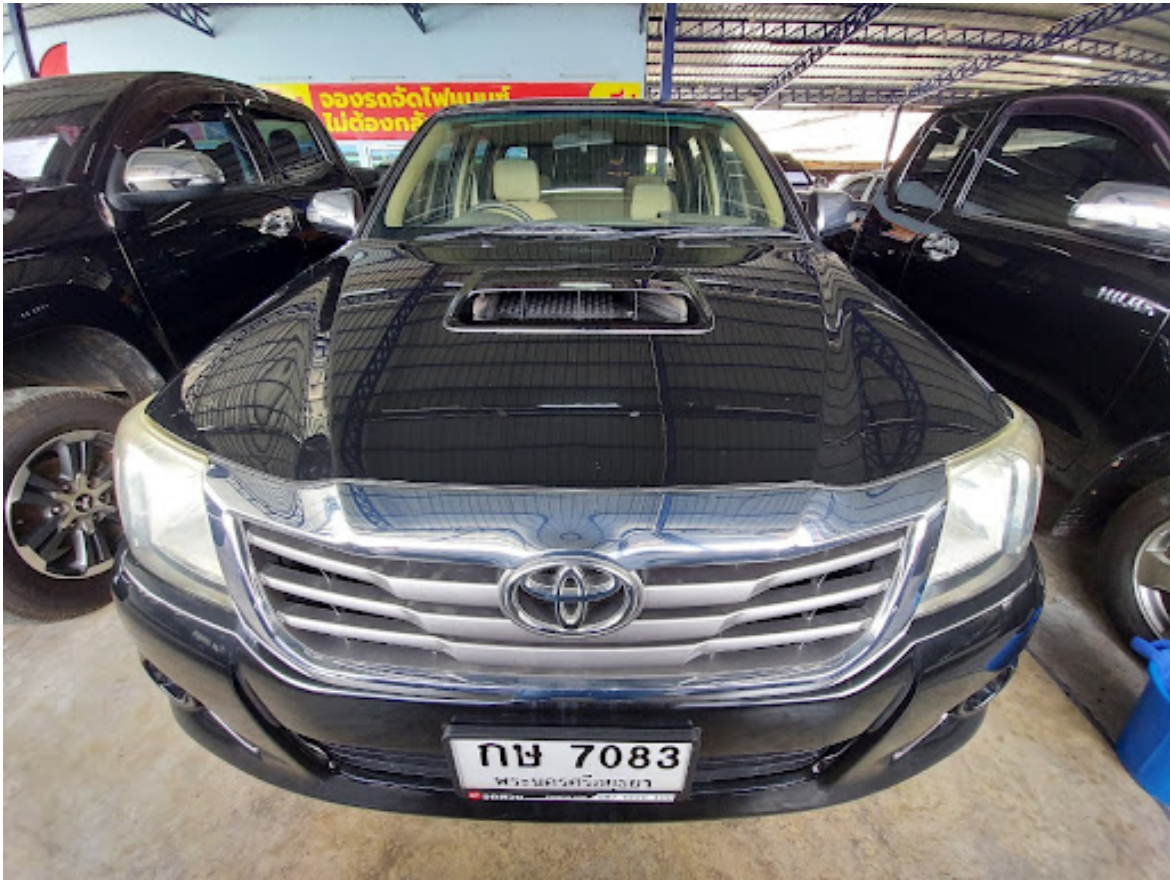
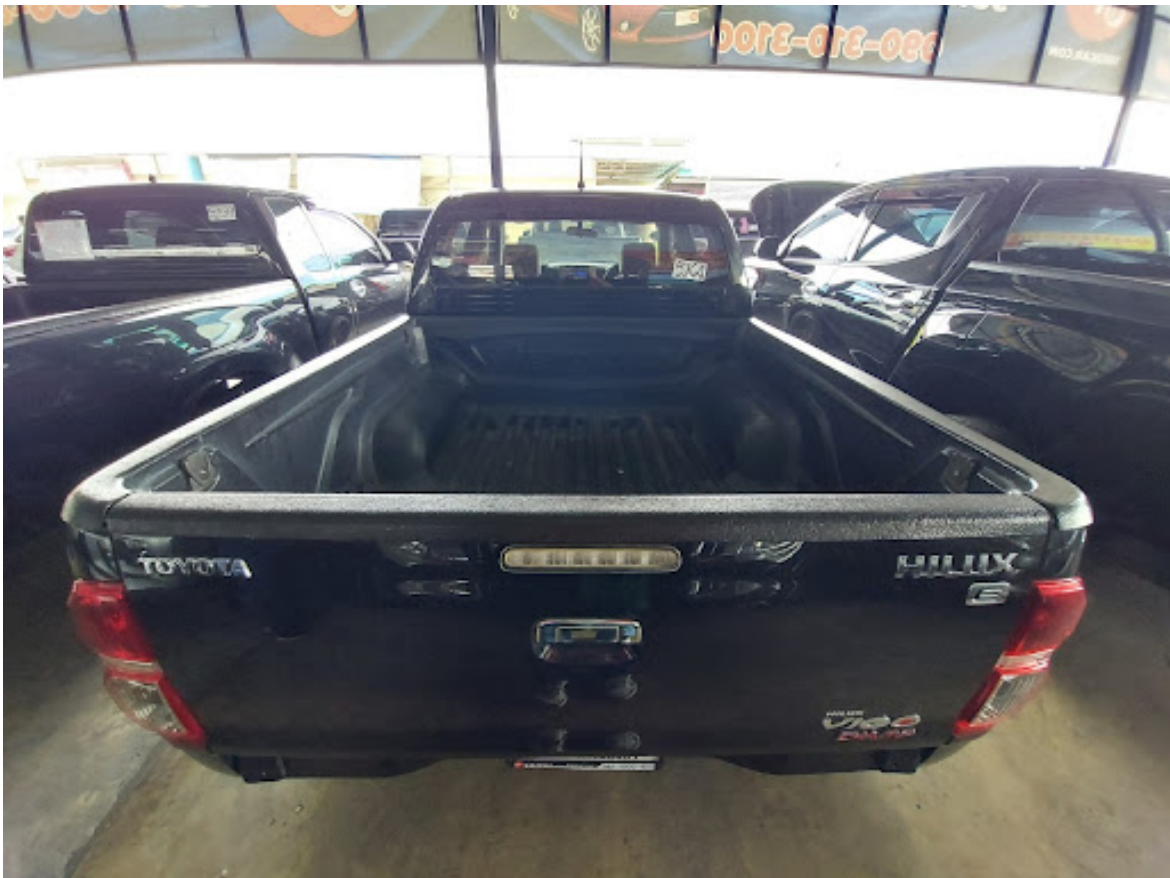
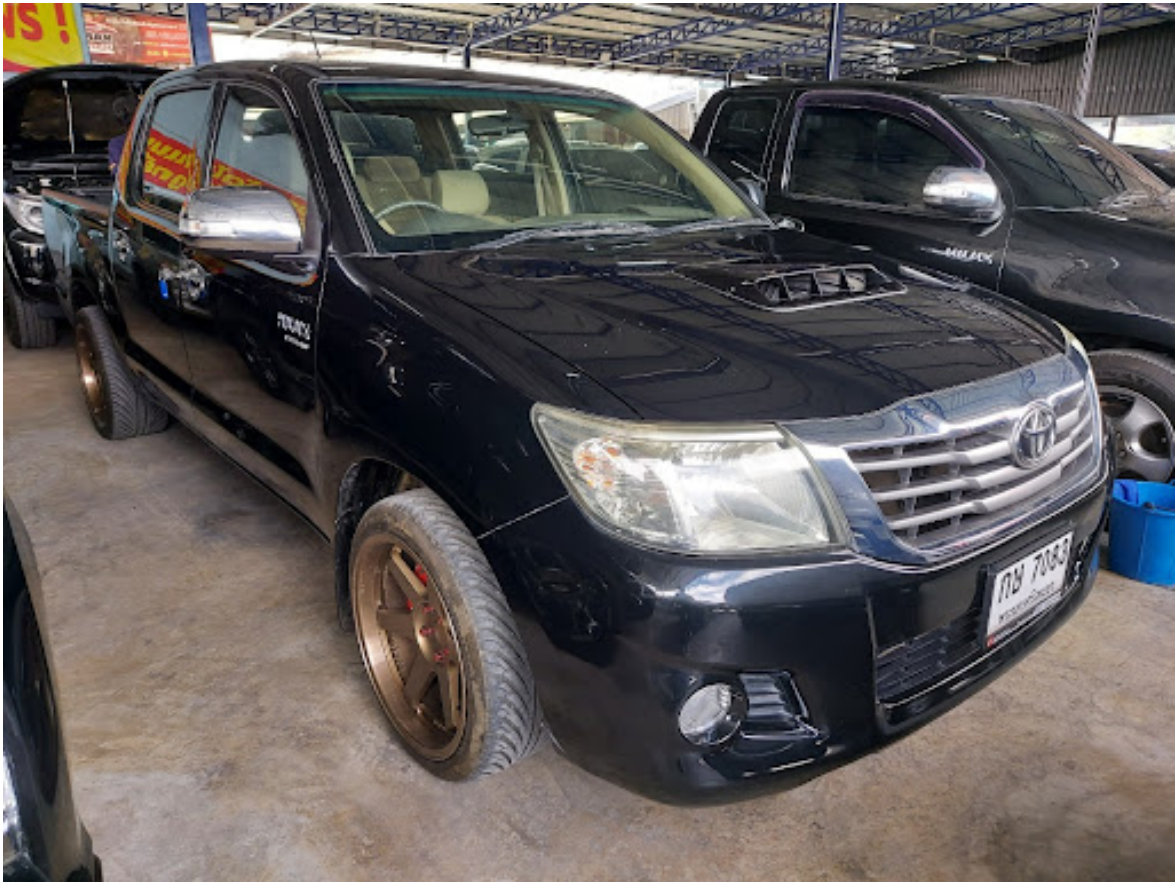
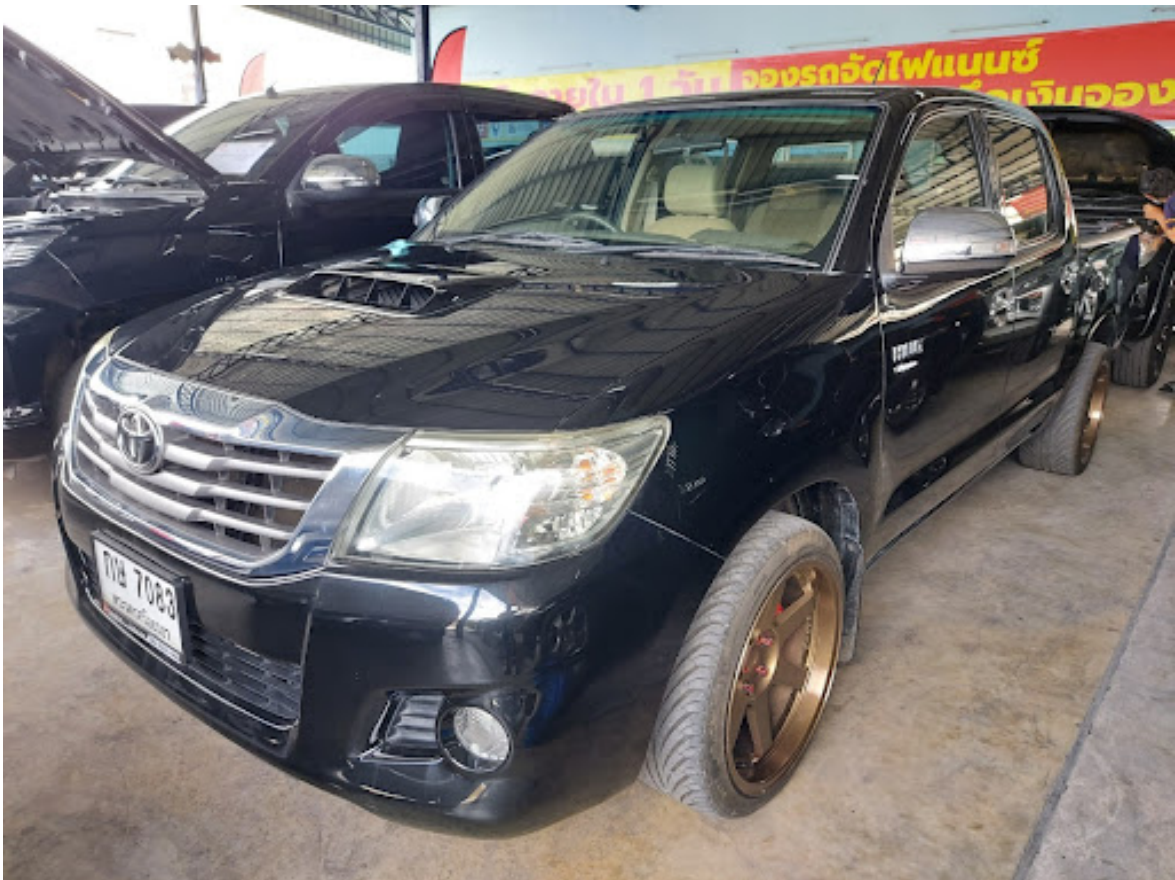
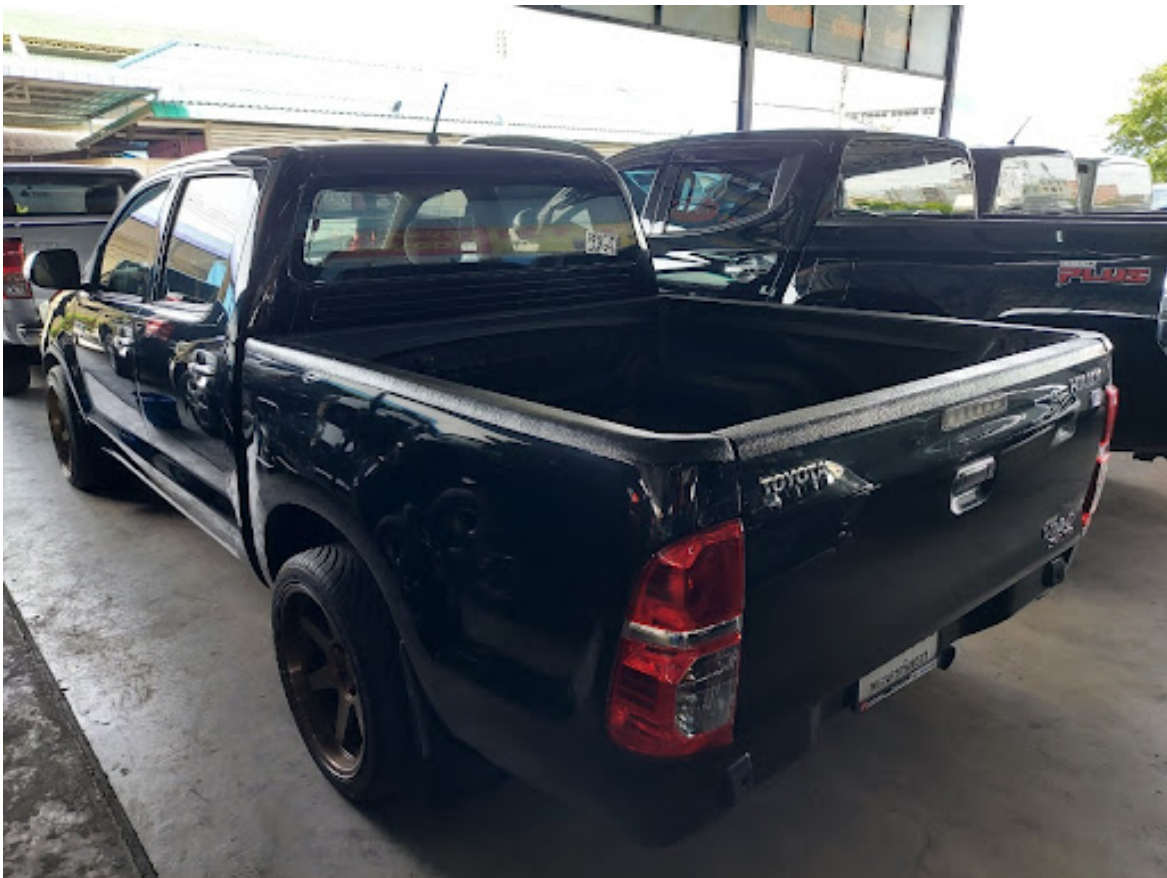
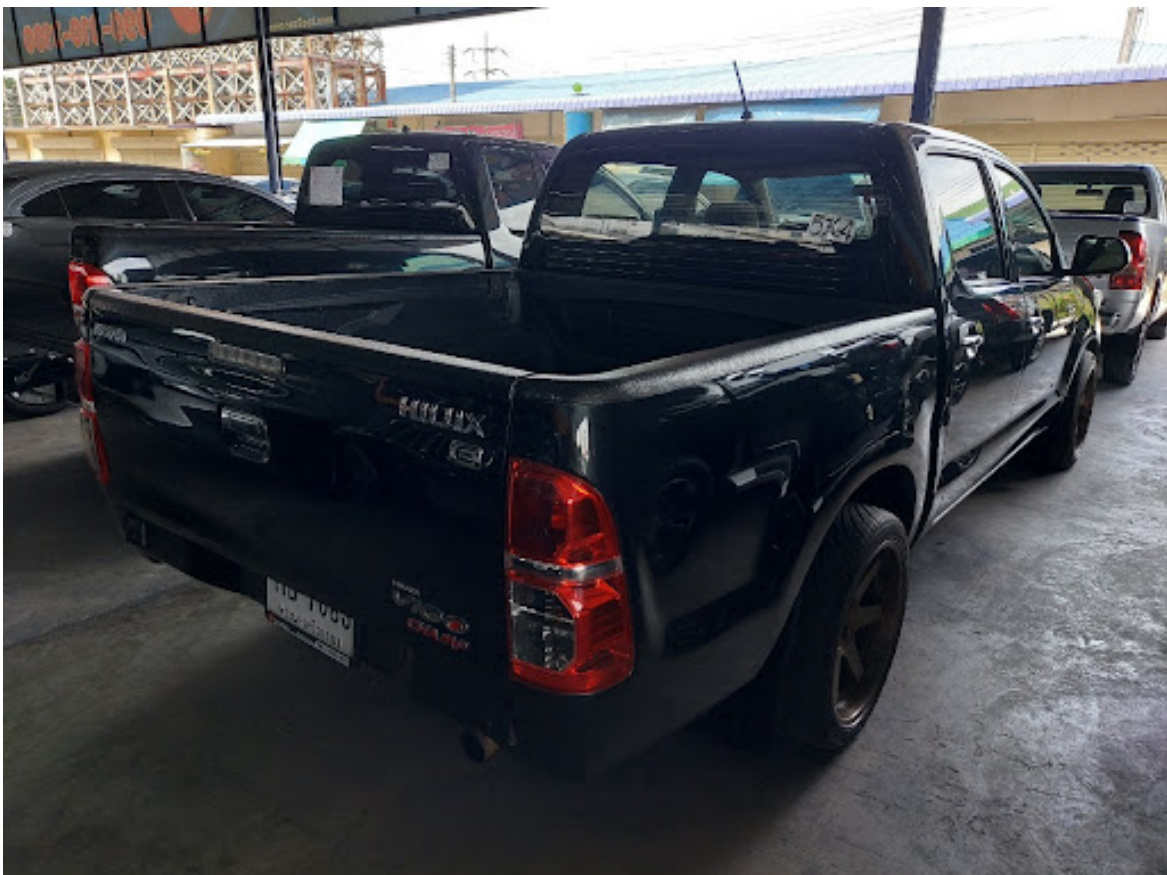
ภาพภายนอก

รถสภาพดี โครงสร้างไม่เคยเกิดอุบัติเหตุ ไม่เคยจมน้ำและไฟไหม้
