I024/0010-2

Honda Jazz 1.5 SV i-VTEC

Jan 9, 2024

# Vehicle Inspection Report

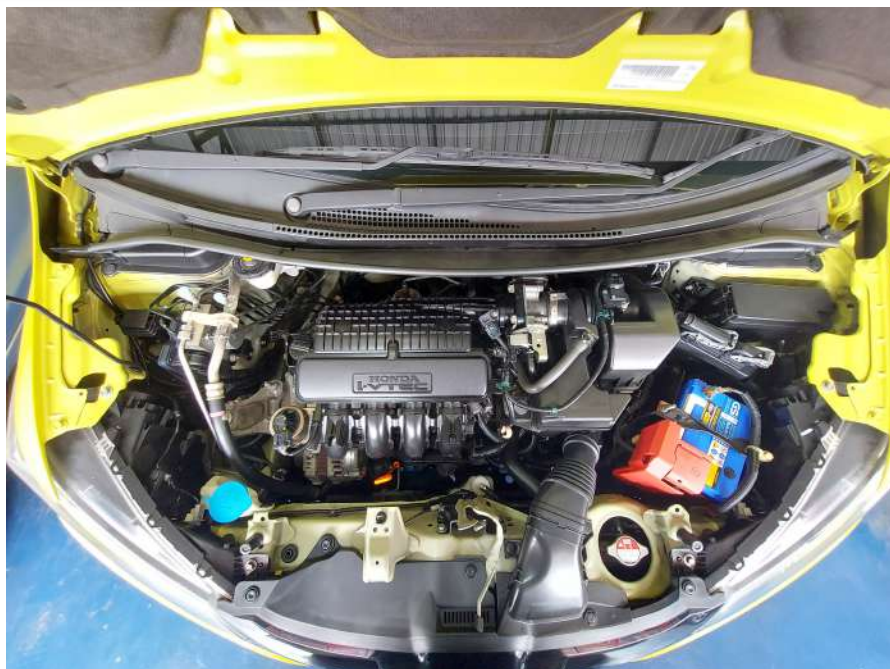
### ภาพห้องเครื่อง

Voltage	12.77	V
Rating	290	CCA
Current	203	CCA
Internal resistance	13.73	mΩ
State of Charge	97	%
State of Health	49	%
Status	CAUTION

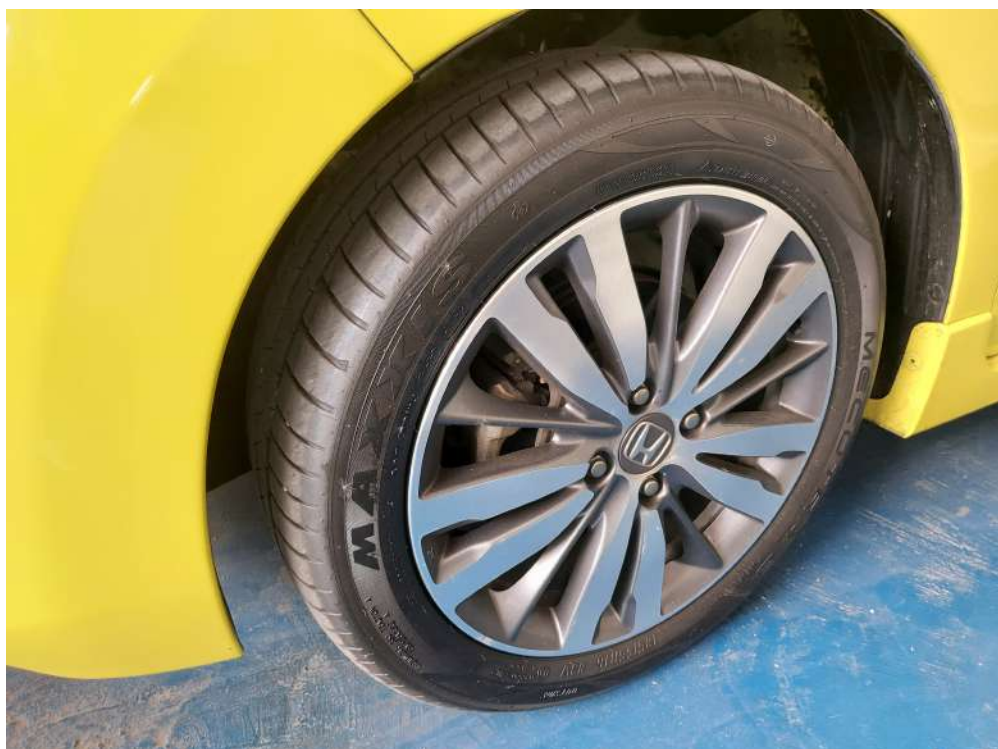
ขอบยาง ล้อ

04/21
