I024/0139-5

Isuzu D-Max 1.9 SPACE CAB S

3 เม.ย. 2024

# Vehicle Inspection Report สรุปผลการตรวจสภาพรถ (Inspection Summary)

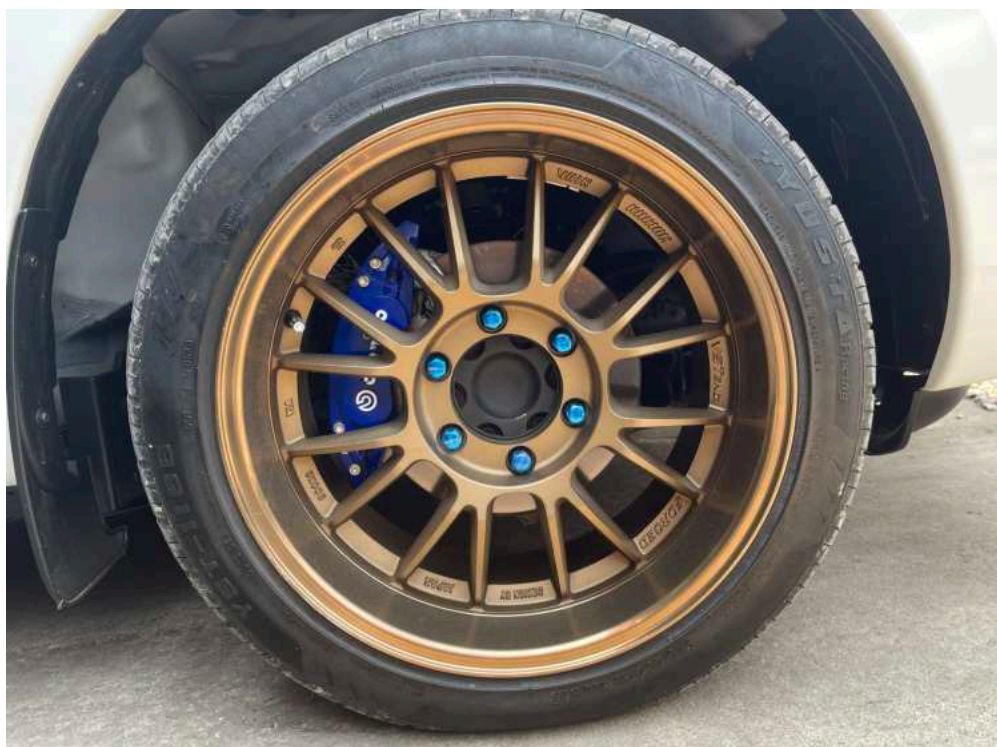
#### ขอบยาง ล้อ

01/22
