1023/0416-1

Porsche Cayman 2.0 718

Jan 10, 2024

# Vehicle Inspection Report สรุปผลการตรวจสภาพรถ (Inspection Summary)

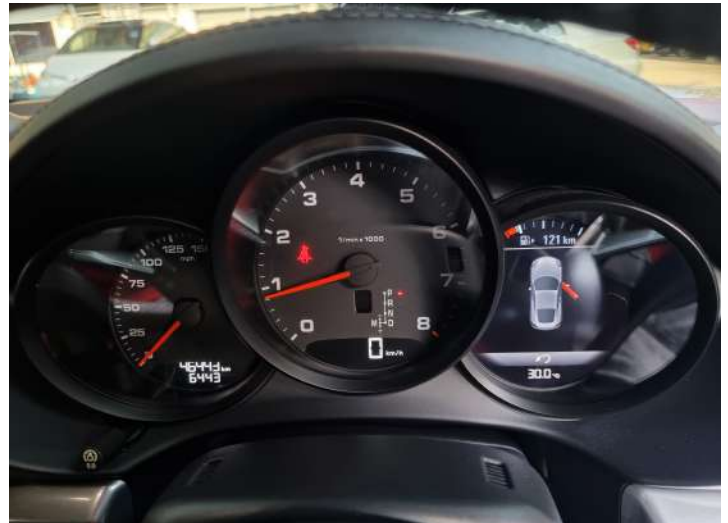
## รูปเลขไมล์ (Mileage Picture) : ▾

46443

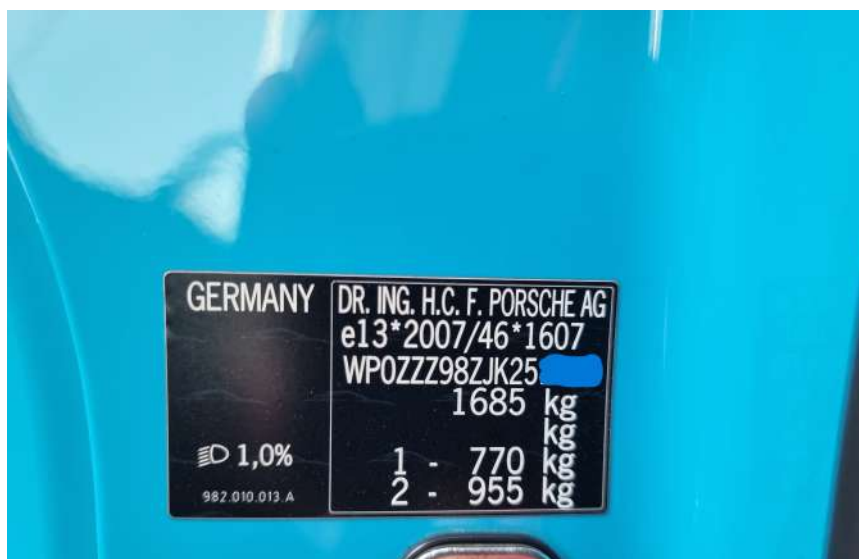
## รูปแผ่นPlate ▾

- ชิ้นส่วนประกอบตัวถังรถ
- ✓ แผ่นเพลทเลขตัวถังมองเห็นได้ชัดเจน
- ✓ ชิ้นส่วนประกอบตัวถังรถ ผ่านการวัดค่าความหนาของสีแล้ว
- ✓ สีรถตรงตามเสาเอกเสาจดทะเบียน

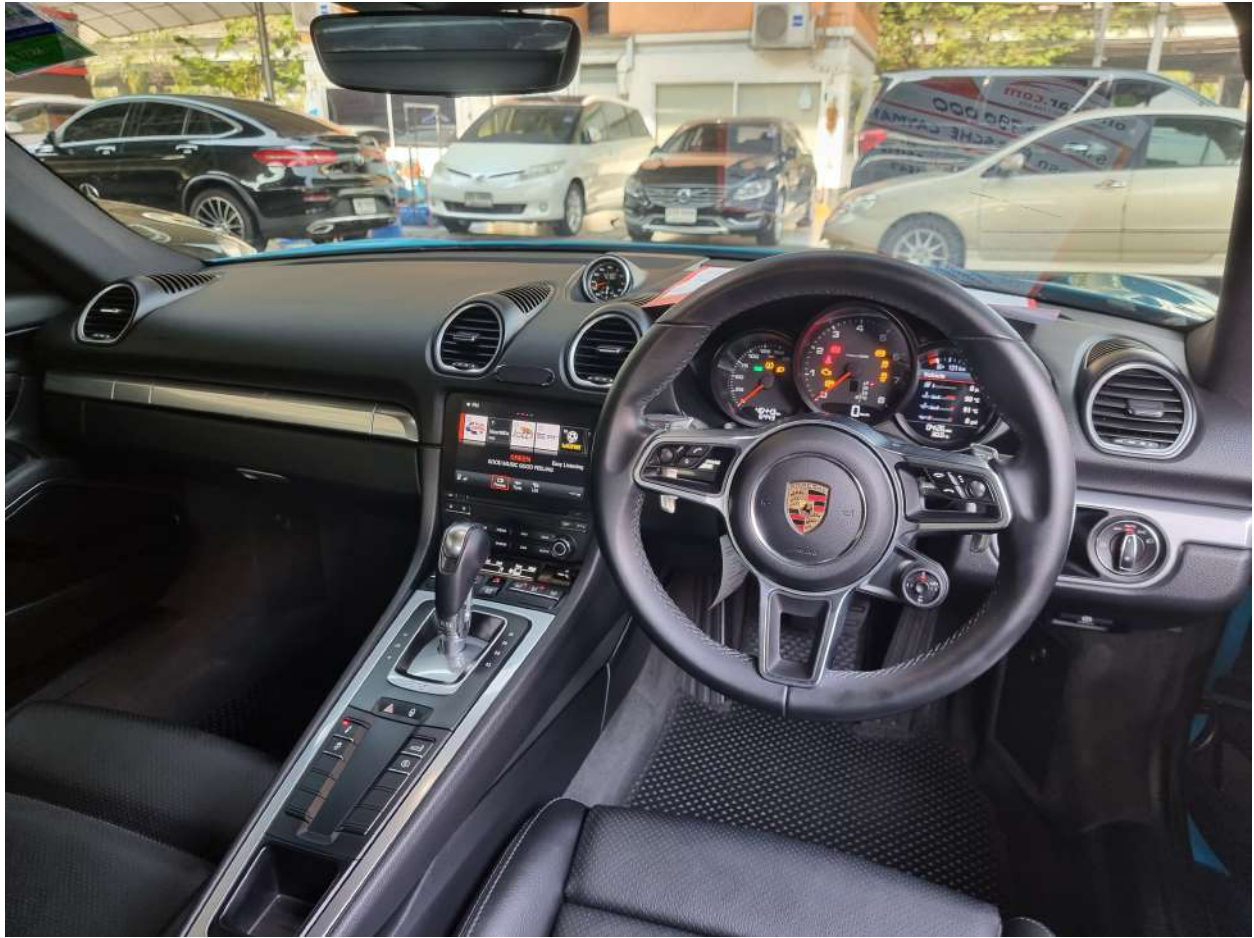
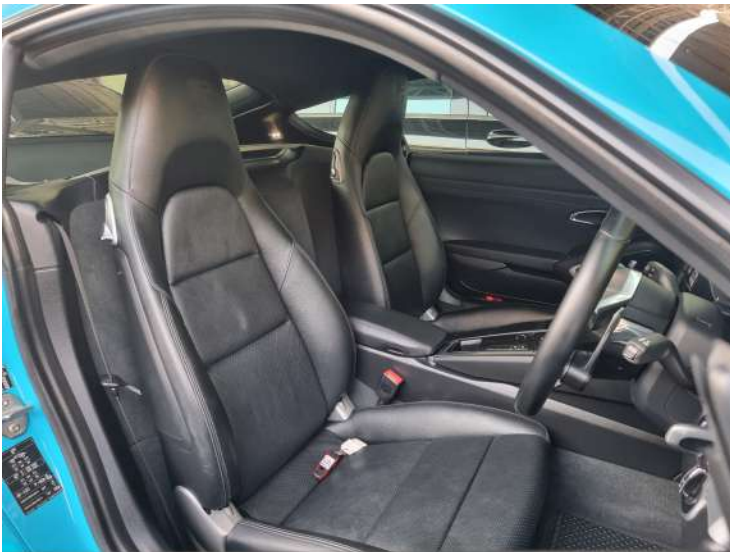
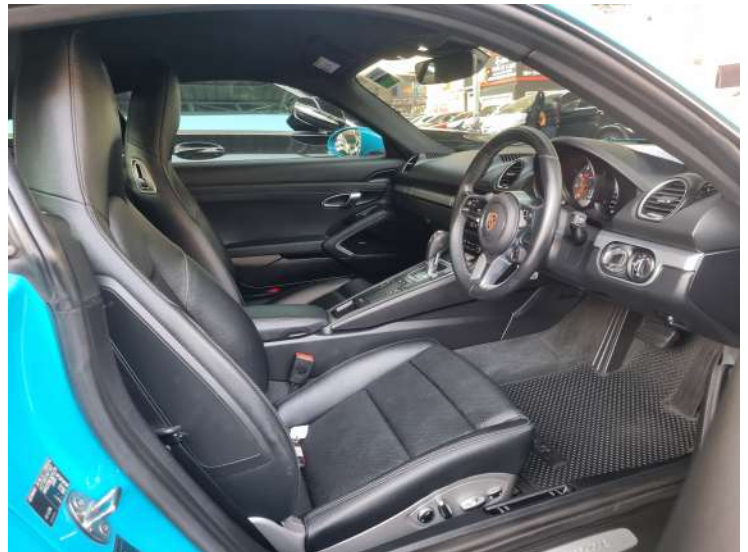
### ภาพภายใน

ประเมินสภาพรวม: ผ่าน  
อุปกรณ์หลัก/อุปกรณ์เสริมขณะขับที่:

- ✓ ระบบปรับอากาศ [ผ่าน]
- ✓ ไฟส่องสว่าง [ผ่าน]
- ✓ ไฟเลี้ยว/ไฟฉุกเฉิน [ผ่าน]
- ✓ หน้าที่ปัดและมาตรวัด [ผ่าน]
- ✓ เข็มชี้ดนิรภัย [ผ่าน]
- ✓ แตร [ผ่าน]
- ✓ เครื่องเล่นเพลง [ผ่าน]
- ✓ ระบบปัดน้ำฝน [ผ่าน]
- ✓ เบาะนั่งยึดแน่น [ผ่าน]
- ✓ กระจกไฟฟ้า [ผ่าน]

รายการตรวจ 4 รายการ	สถานะ
2.1 สภาพที่นั่ง Seat Appearance	ดี (Good)
2.2 การทำงาน การปรับ และการล็อกเบาะ Seat Adjust functional	ดี (Good)
2.3 สภาพรางไต่เบาะ Seat slide adjust rail	ดี (Good)
2.4 เข็มขัดนิรภัย Seat Belts	ดี (Good)

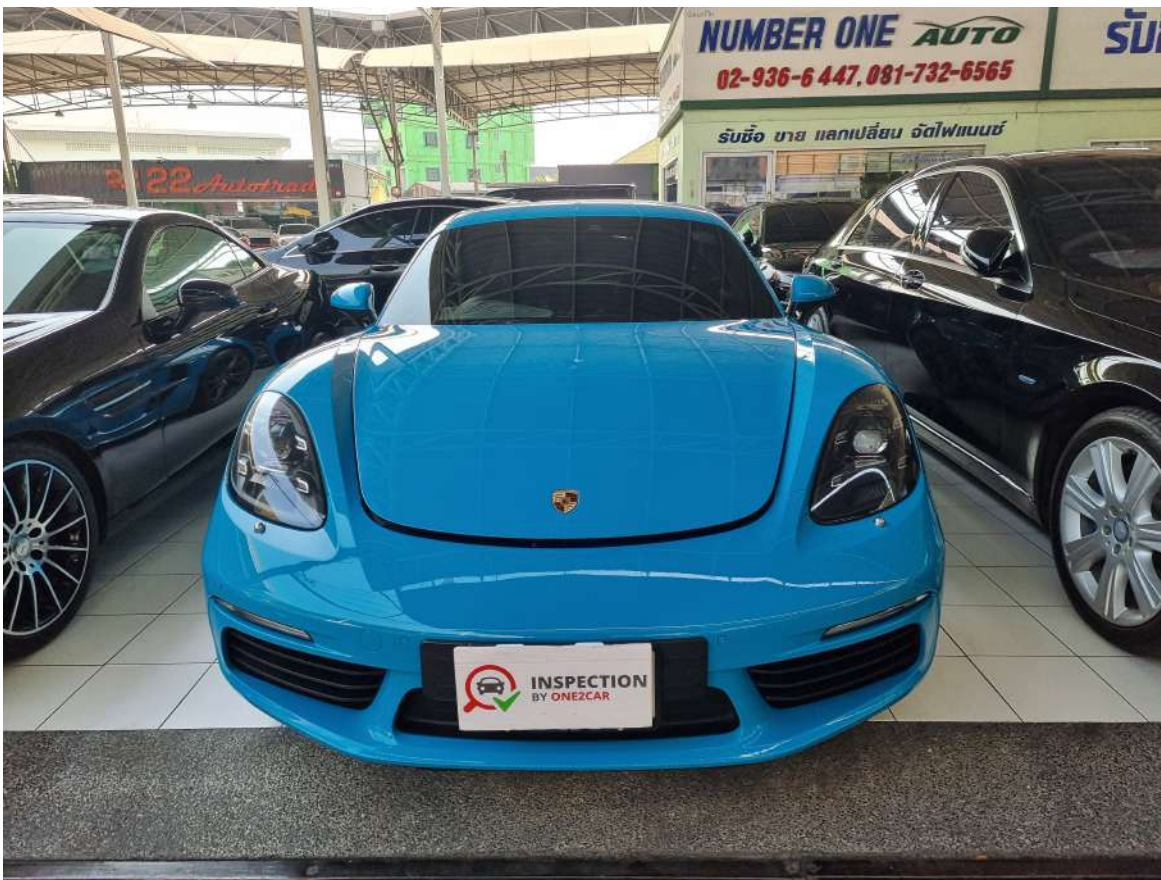
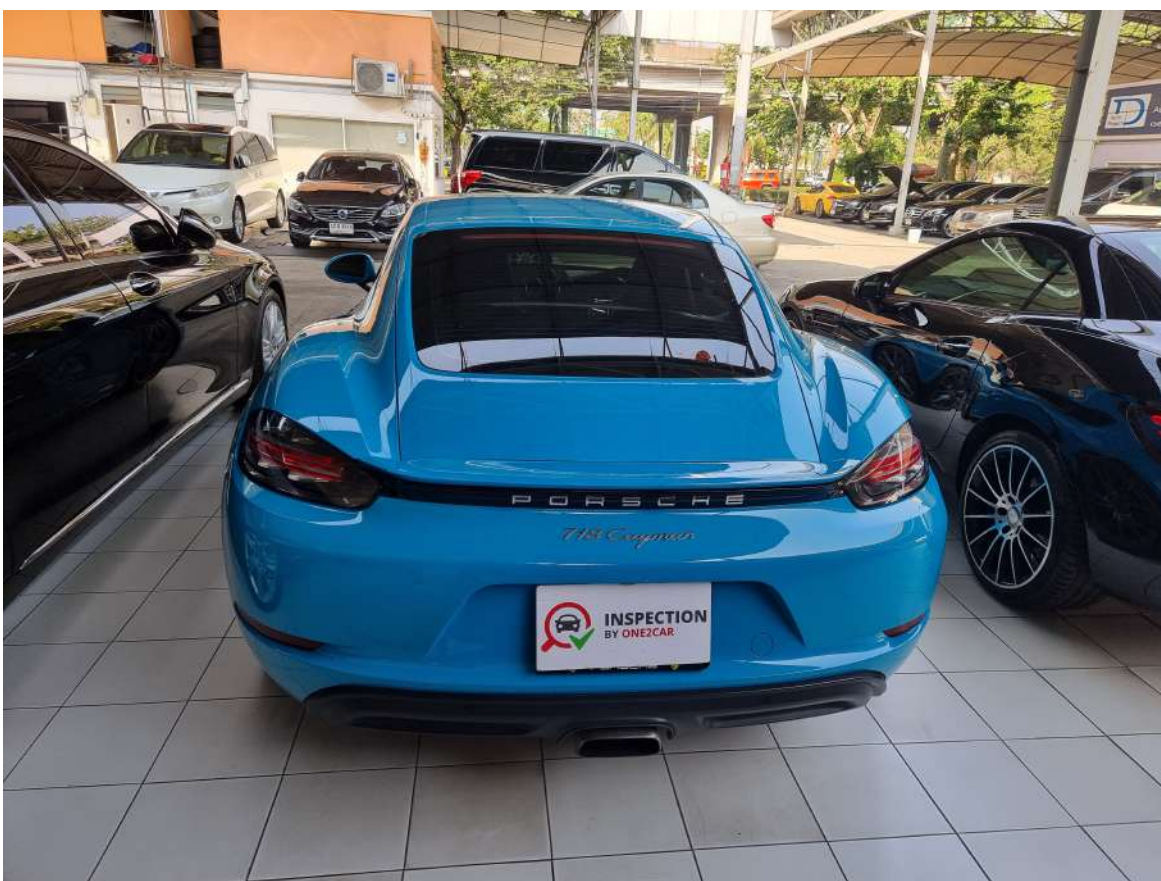
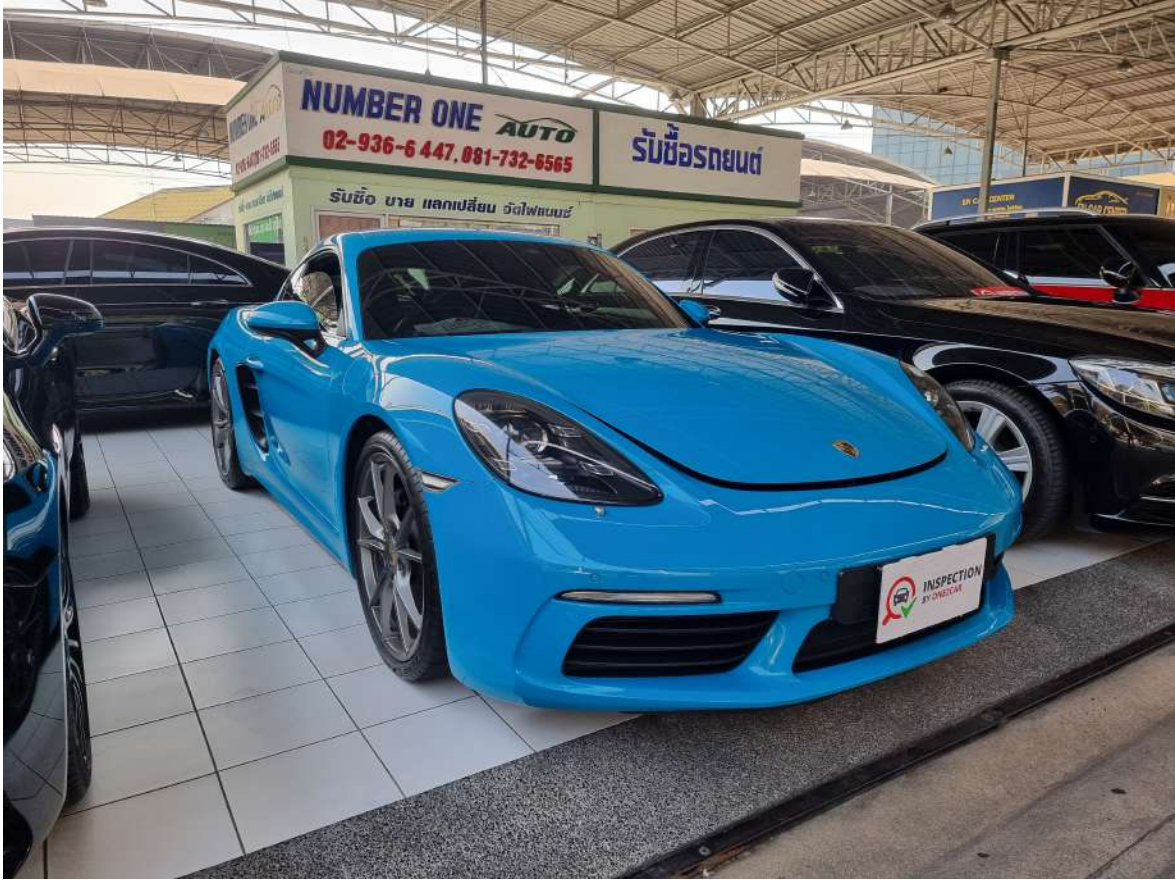
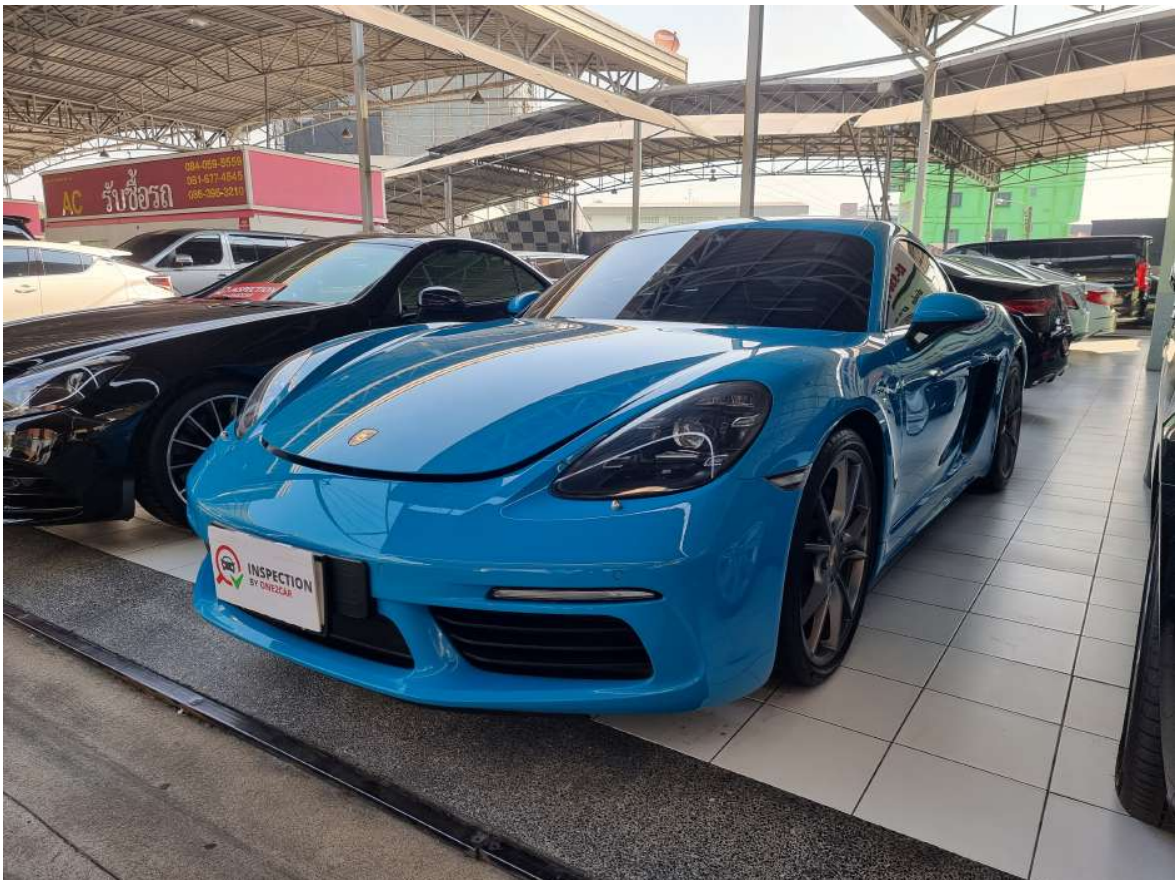
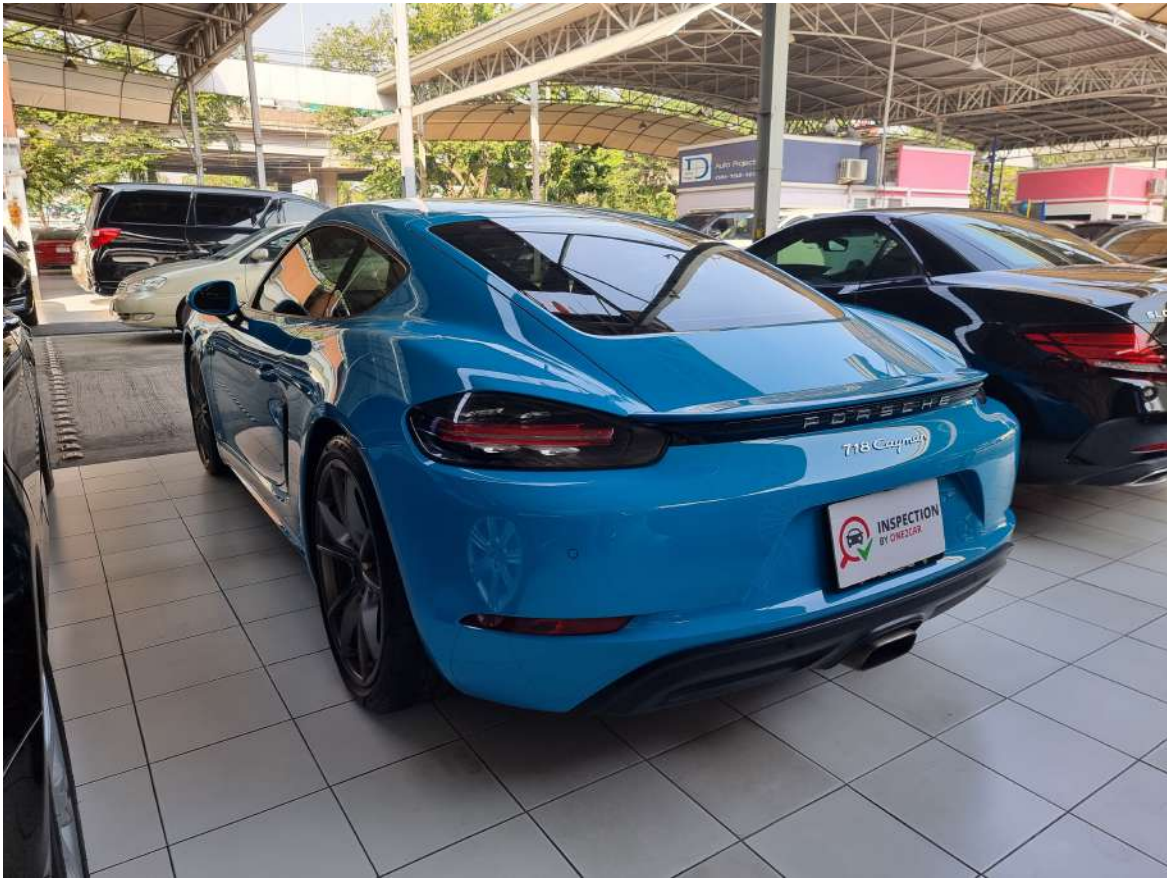
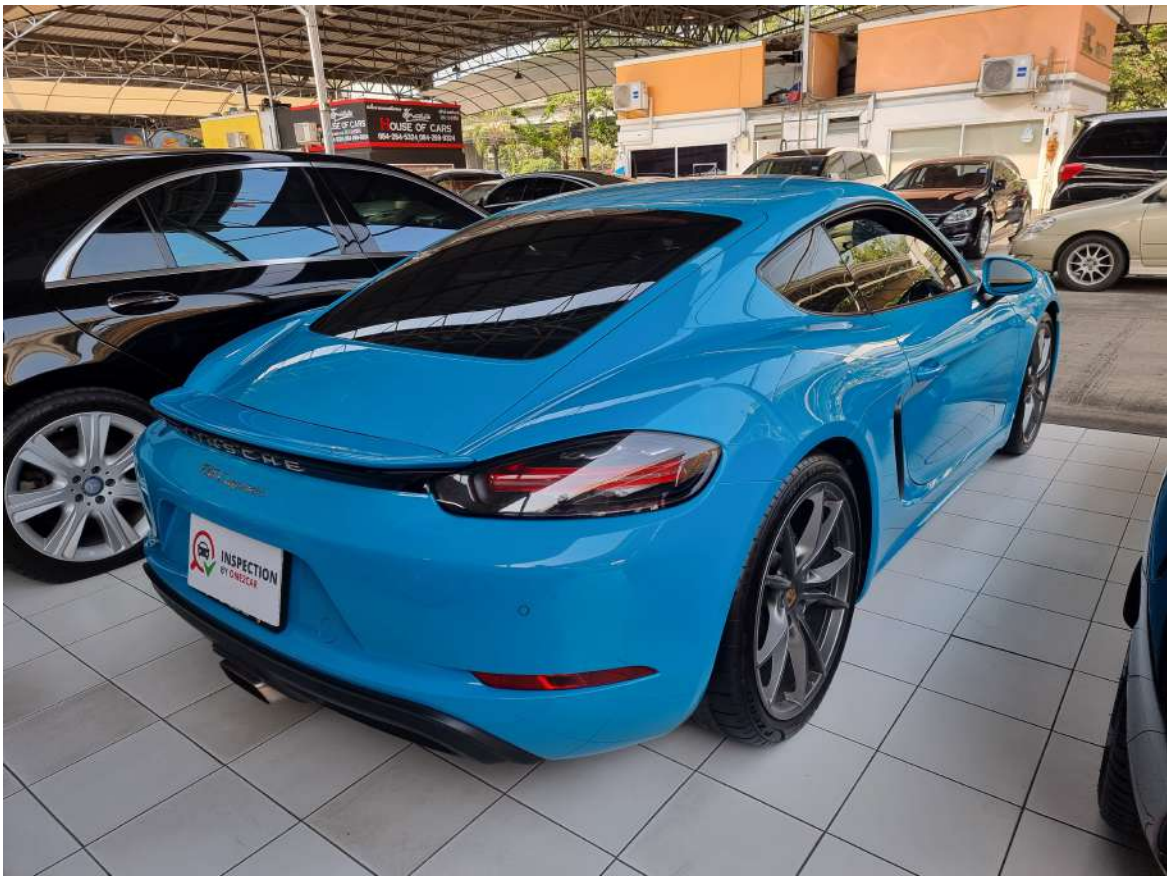
## ภาพภายนอก

ประเมินสภาพรวม: ผ่าน  
รายการที่รื้อการแก้ไข: ไม่พบรายการแก้ไข

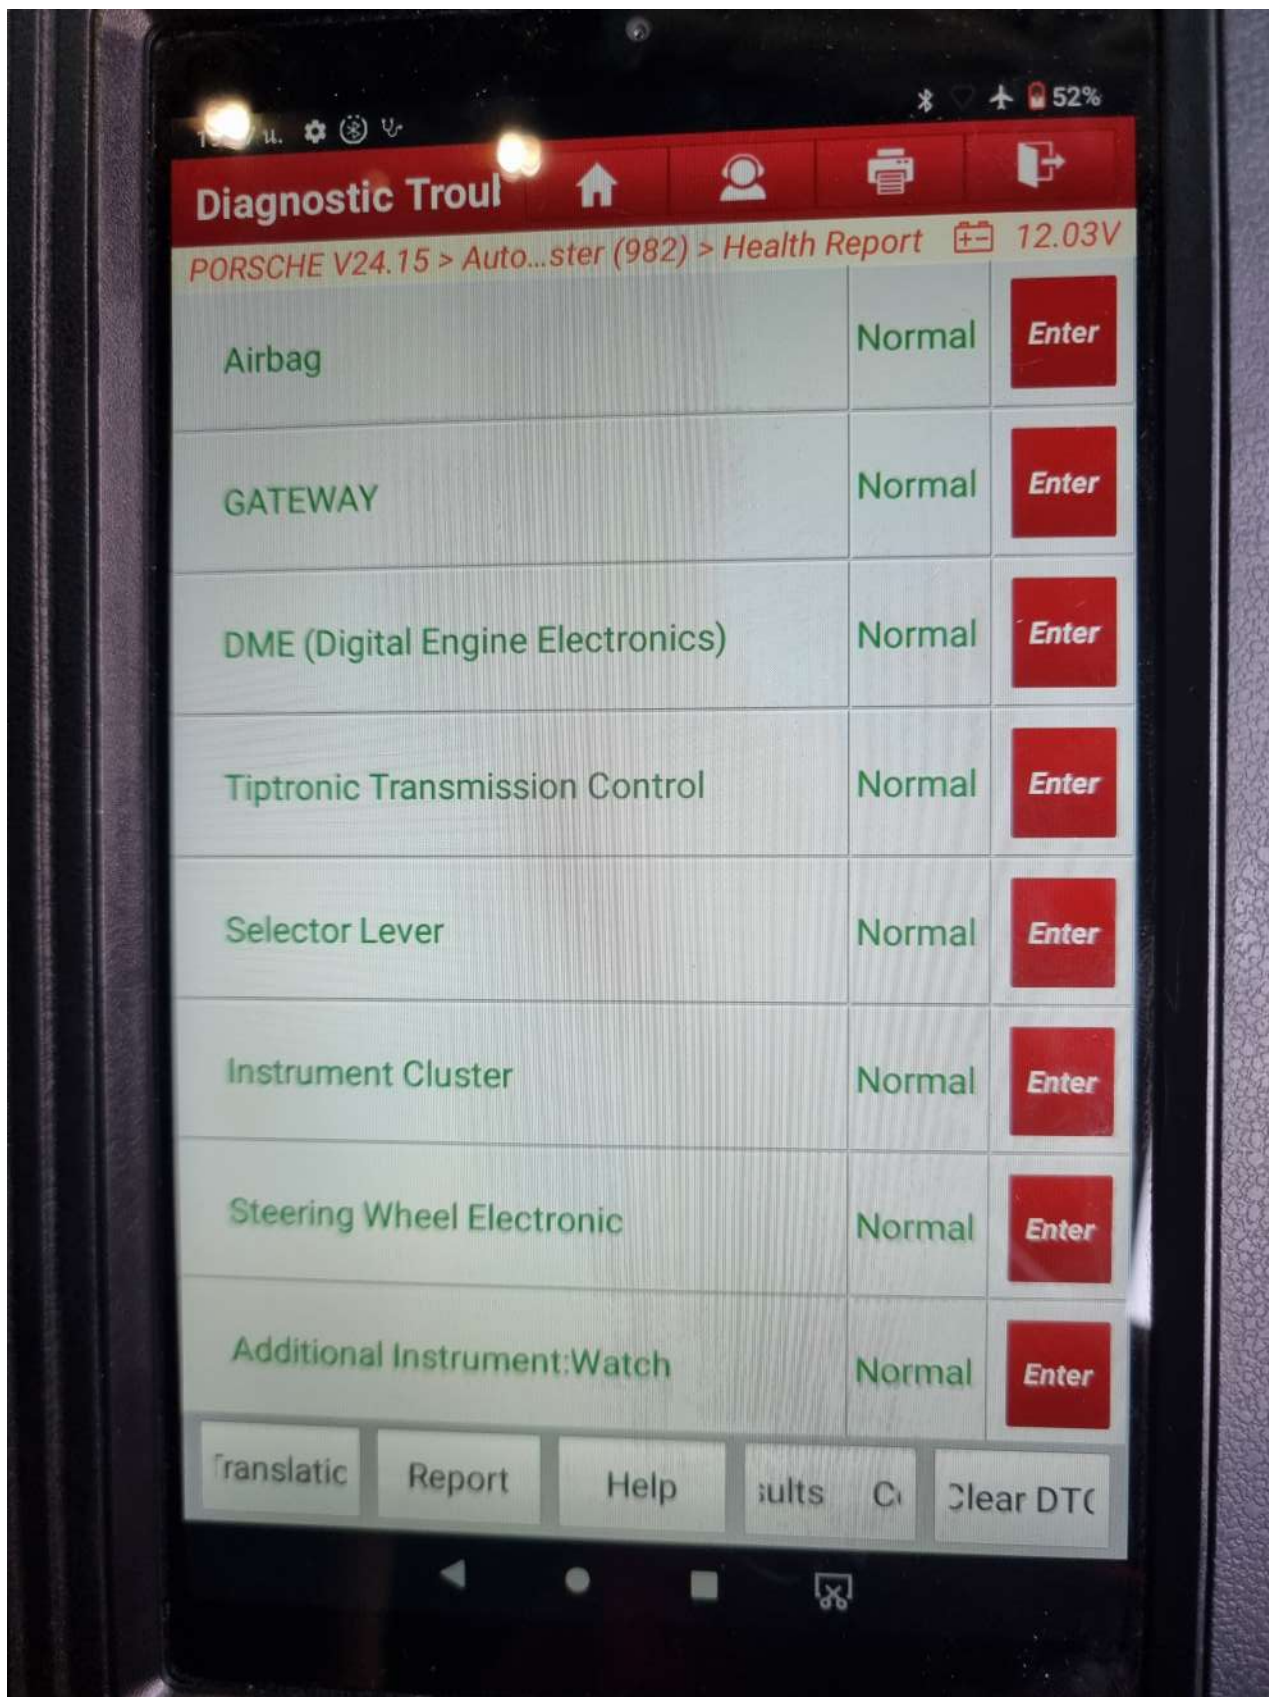
ภาพ OBD

รายการตรวจ 6 รายการ	สถานะ
1.1 ไม่เคยเกิดอุบัติเหตุรุนแรงจนทำให้โครงสร้างรถมีปัญหาความปลอดภัย No Evidence of Major or Hail Damage	ดี (Good)
1.2 ไม่มีการตัดต่อ ตัดแปลง คัชชี และ โครงสร้างรถ No chassis and cab structure modified	ดี (Good)
1.3 ไม่เคยประสบภัยจมน้ำ No Evidence of Flood	ดี (Good)
1.4 ไม่เคยประสบภัยอัคคีภัย No Evidence of Fire	ดี (Good)
1.5 ระบบการทำงานภายในรถยนต์ OBD II On-Board Diagnostics (OBD)	ดี (Good)
1.6 สภาพรถโดยรวม Overall Appearance	ดี (Good)
