# Vehicle Inspection Report

## สรุปผลการตรวจสอบ (Inspection Summary)

ยี่ห้อ/รุ่น (Brand/Model): TOYOTA HILUX VIGO CHAMP G PRERUNNER DOUBLECAB 3.0 AT	วันที่ตรวจสอบรถยนต์ (Date of Inspection): 06.06.61
หมายเลขตัวถัง (VIN): MROEZ39G408062467	เลขคำขอบริการ (Job No.): I018/018-044
หมายเลขเครื่องยนต์ (Engine No.): 1KD-0319447	Vehicle Picture:  
ปีที่ผลิต (Build Date): 2013	
สีรถ (Color): ขาว	
ระยะการใช้งาน(Mileage): 142,943 ก.ม.	
หมายเลขทะเบียน (No. Plate): สมก 1189	
วันครบกำหนดชำระภาษี (Registration Expiry): 18 มิ.ย 61	
ชื่อลูกค้า (Customer Name): วิสารออดีคาร์ (กาญจนนาภิเษก)	
ที่อยู่(Address): ถนนกาญจนา	
โทรศัพท์ (Tel):	
สถานที่ตรวจสอบรถ (Inspection Place): ศูนย์รถยนต์ รัตนตรัย ถนนกาญจนา

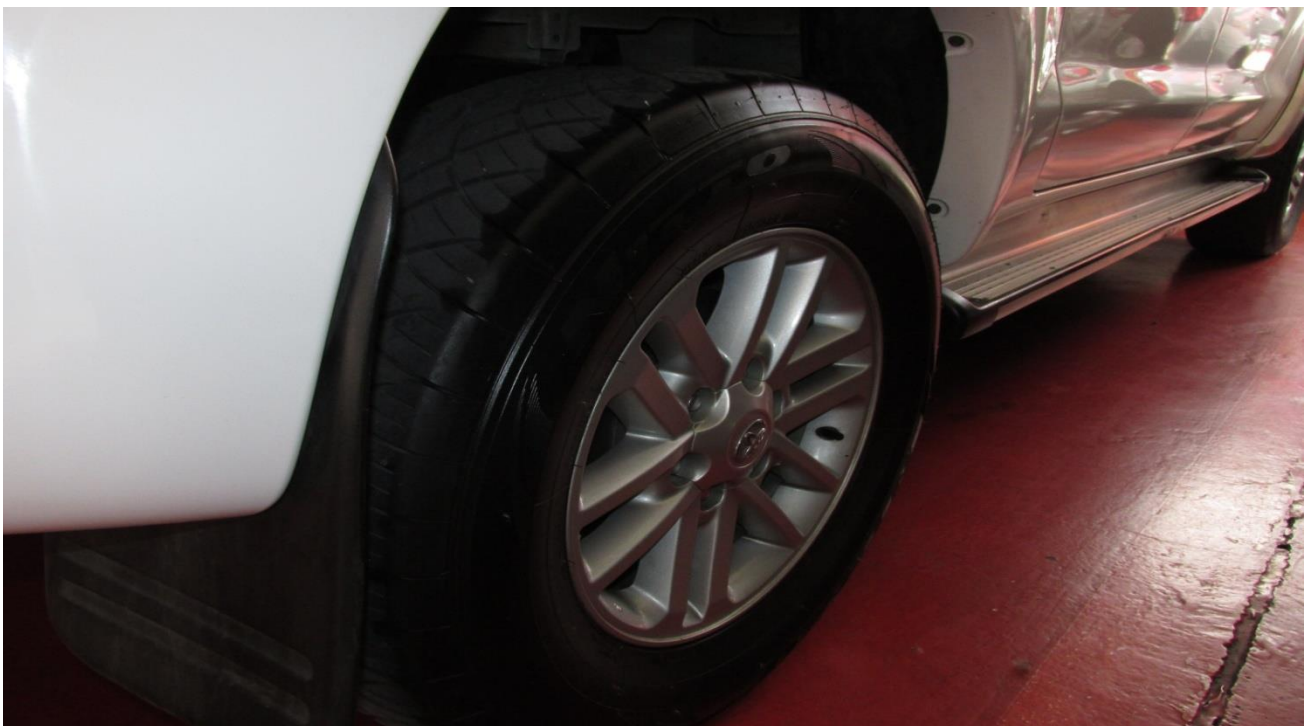
### ภาพโดยรวมของยาง ล้อ และ เบรค - Tyres, Wheels & Brakes Visual Details:

สภาพยางรถยนต์, สปีดคาร์ท/ปี ผลิต Tyres Appearance, Year	3716
 	สภาพล้อ,ฝาครอบล้อ Wheel Rims Appearance	สภาพดีตามอายุการใช้งาน
 	ล้อ และยางอะไหล่ Spare Tyre & Rim	มีประจำรถ
 	คาลิปเปอร์เบรค และท่อน้ำมัน Brake Hose Callipers & Pipes	สภาพปกติไม่พบการรั่วซึม
 	ผ้าดิสเบรค (หน้า/หลัง) Brake Pads (Front/Rear)	สภาพดีตามอายุการใช้งาน
 	จานดิสเบรค(หน้า/หลัง) Brake Discs (Front/Rear)	ควรเจียจานเบรคครั้งต่อไปที่เปลี่ยนผ้าเบรค
 	ดรัมเบรคล้อหลัง Brakes and Drums any No Leakage	สภาพดีตามอายุการใช้งาน
 	การทำงานของเบรคมือ Park Brake function	ระบบการทำงานปกติ
 	คำแนะนำอื่นๆ Other	N/A
