1024/0107-14

Mercedes-Benz CLA250 AMG 2.0 Dynamic

25 มี.ค. 2024

Vehicle Inspection Report สรุปผลการตรวจสอบสภาพรถ (Inspection Summary)

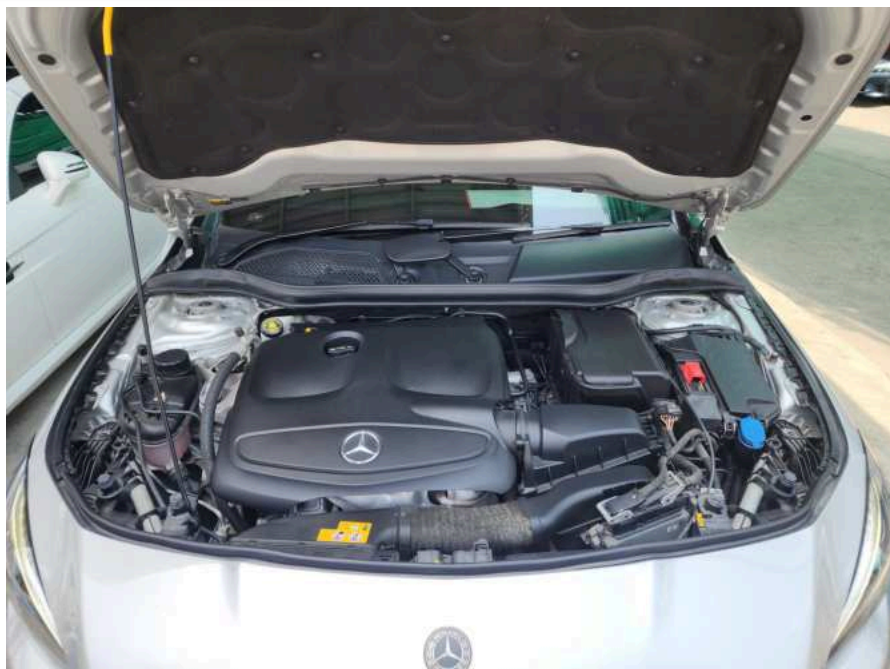
ภาพห้องเครื่อง

Voltage	12.03	V
Rating	600	CCA
Current	302	CCA
Internal resistance	9.26	mΩ
State of Charge	28	%
State of Health	25	%
Status	REPLACE

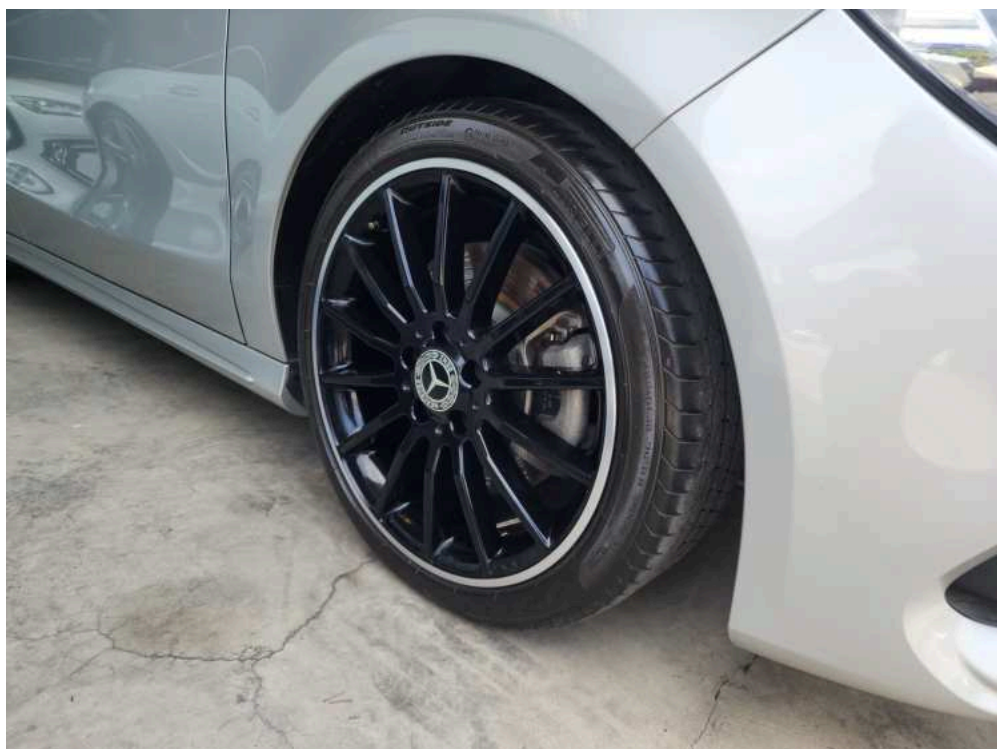
ขอบยาง ล้อ

42/20
