Vehicle Inspection Report

สรุปผลการตรวจสอบ (Inspection Summary)

ยี่ห้อ/รุ่น (Brand/Model): TOYOTA PRIUS	วันที่ตรวจสอบรถยนต์ (Date of Inspection): 24.08.61
หมายเลขตัวถัง (VIN): MR054RU3008010248	เลขคำขอบริการ (Job No.): IO18/099-073
หมายเลขเครื่องยนต์ (Engine No.): 2ZR-5395056	Vehicle Picture:

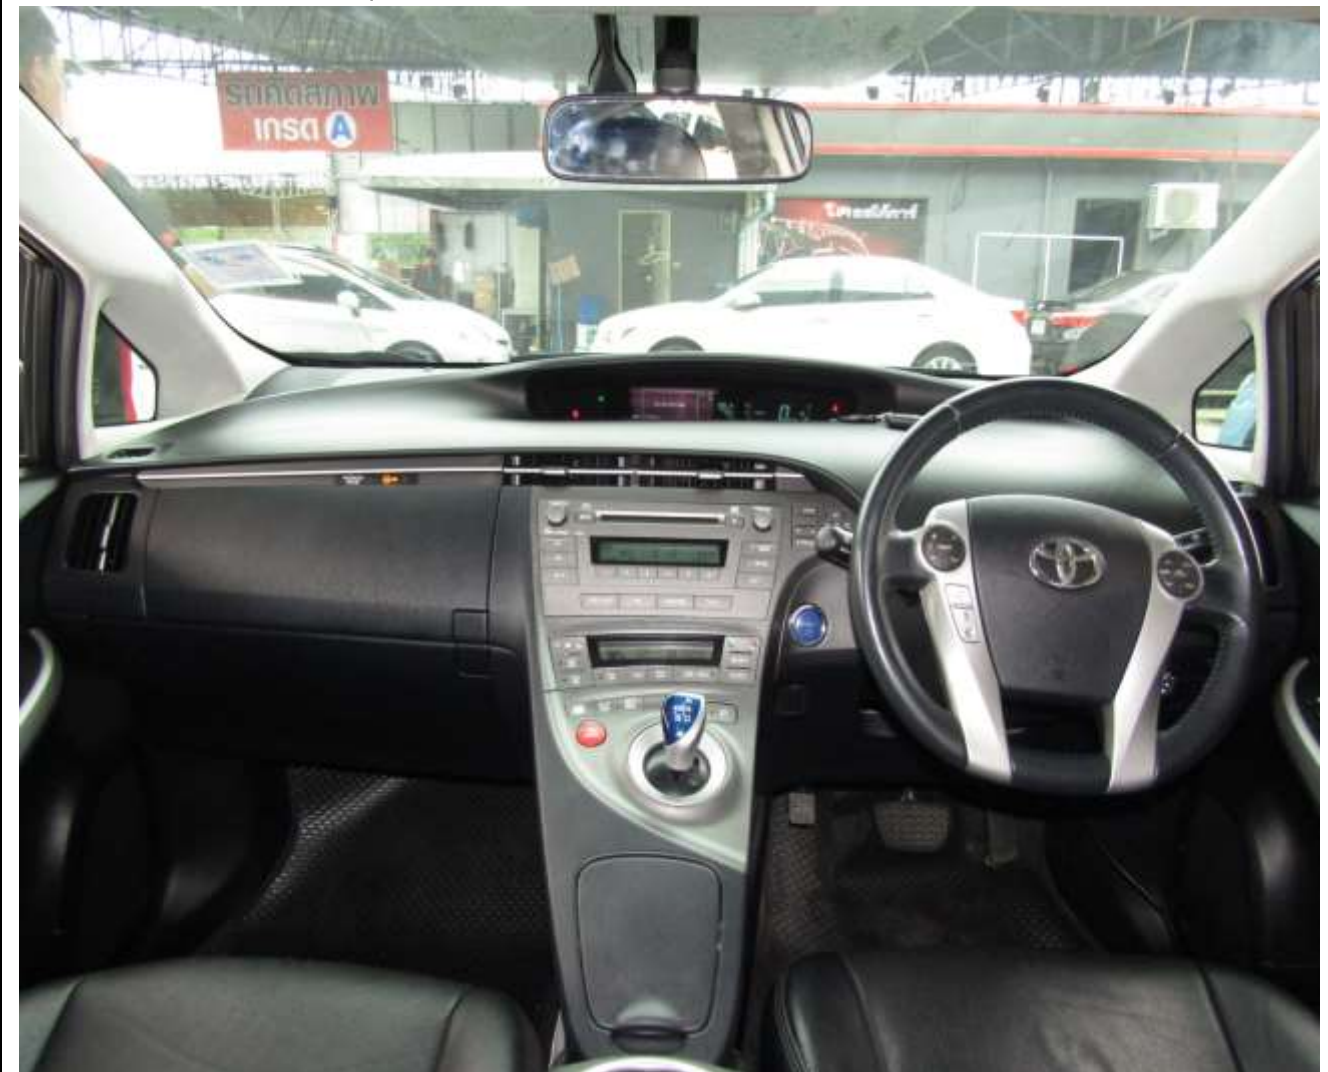
ภาพภายในด้านหน้า หลัง และ จุดบกพร่อง - Interior Visual Details (Front, Rear and/or Defect):

หน้าปัดและมาตรวัด ปกติ หรือ มีไฟ โชนหรือไม่มี Dash Warning Lights & Gauges	ไม่มีไฟโชน
 	การวินิจฉัยผ่านทาง OBD2 On-Board Diagnostics (OBD)	ปกติ
 	ระบบไฟส่องสว่าง All Lights System	ปกติ
 	สมุดคู่มือรถ Owner's Manual & Service Intervals	มีประจำรถ
 	อื่นๆ เพิ่มเติม เช่น กลิ่น เศษกระดาษ Odor and Other	N/A

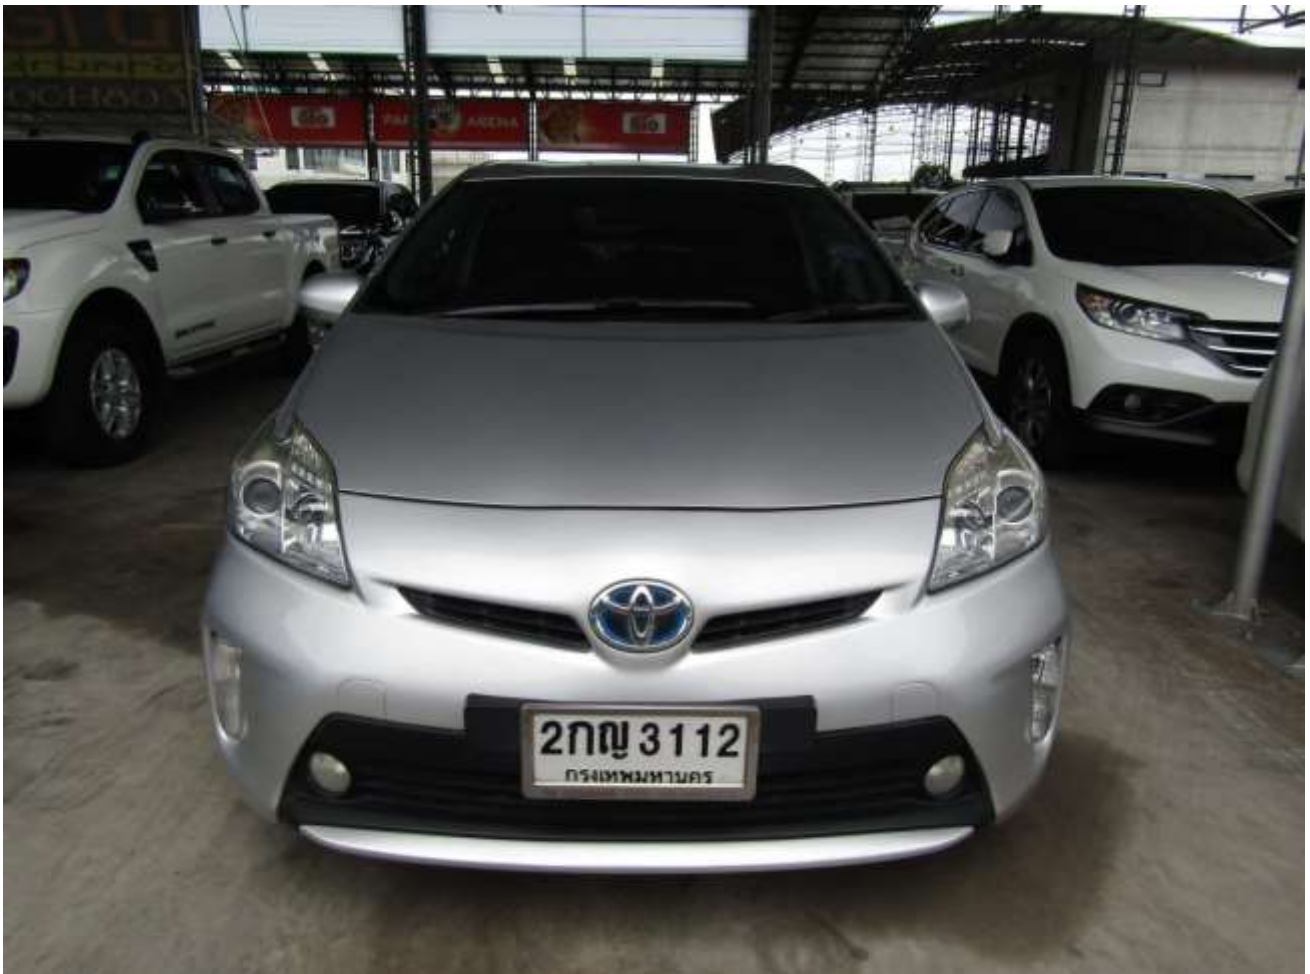
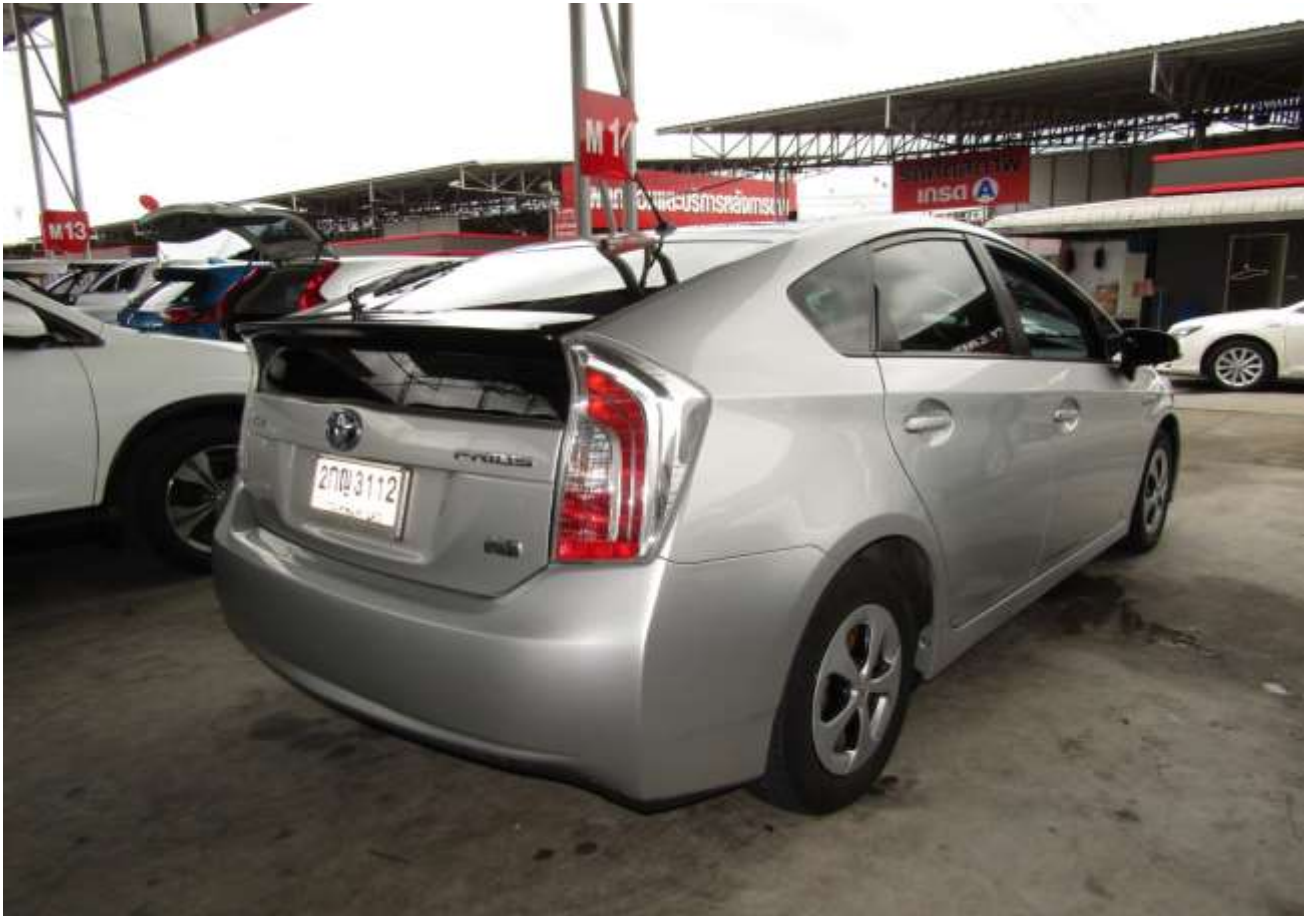
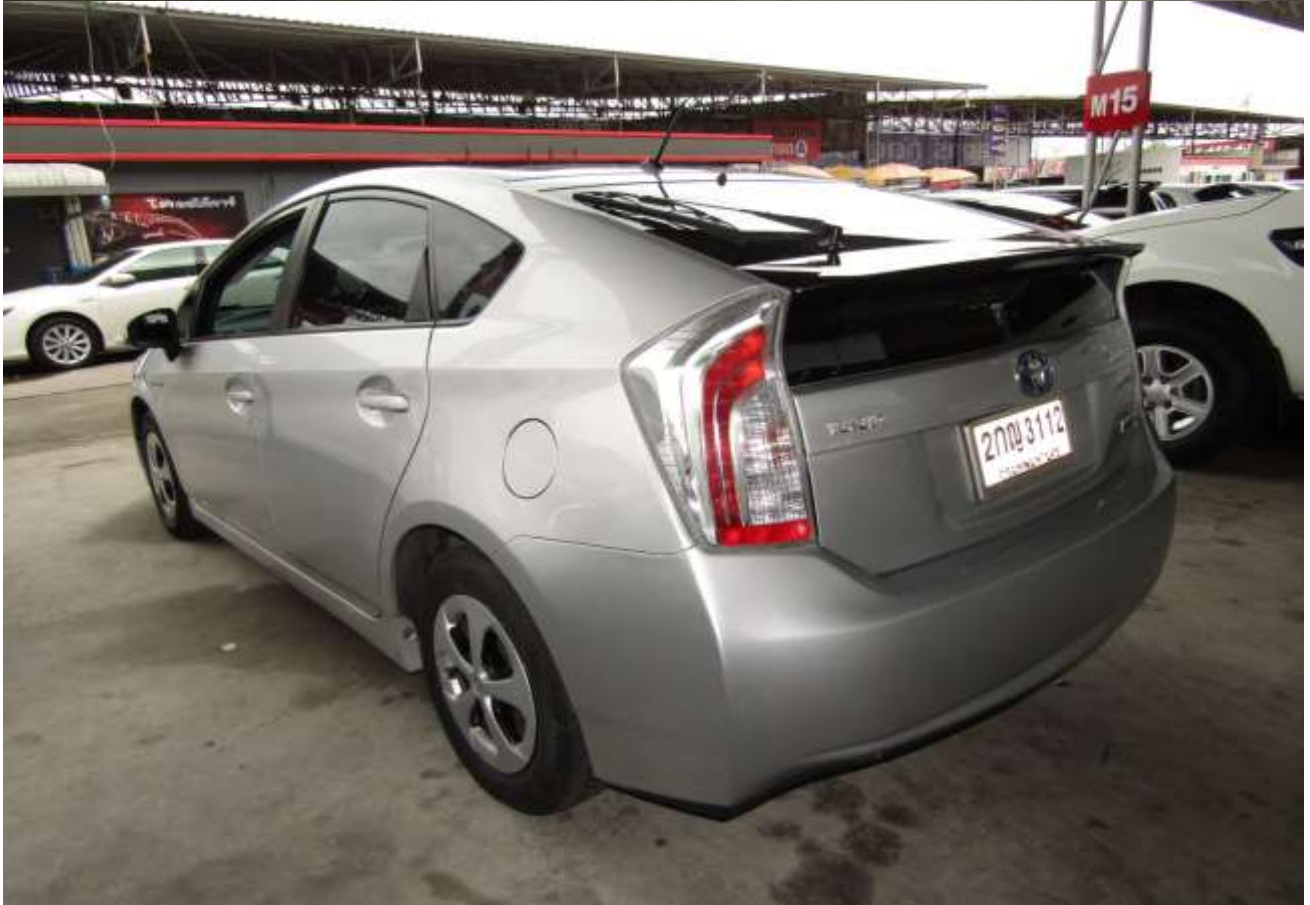
ภาพภายนอก - Exterior Visual Details:

เสาโครงสร้าง A ขวา Right A-Pillar	สภาพดี
 	เสาโครงสร้าง B ขวา Right B-Pillar	สภาพดี
 	เสาโครงสร้าง C ขวา Right C-Pillar	สภาพดี
 	เสาโครงสร้าง D ขวา Right D-Pillar	N/A
 	เสาโครงสร้าง A ซ้าย Left A-Pillar	สภาพดี
 	เสาโครงสร้าง B ซ้าย Left B-Pillar	สภาพดี
 	เสาโครงสร้าง C ซ้าย Left C-Pillar	สภาพดี
 	เสาโครงสร้าง D ซ้าย Left D-Pillar	N/A
 	สภาพรวมของโครงสร้างแชสซี Chassis Frames & Members Appearance	สภาพดี

สภาพใต้ท้องรถและอุปกรณ์ใต้ท้องรถ Under Body and Parts Appearance	สภาพตามอายุการใช้งาน

ช่วงล่างหน้า Front Suspension	สภาพตามอายุการใช้งาน
 	ช่วงล่างหลัง Rear Suspension	สภาพตามอายุการใช้งาน

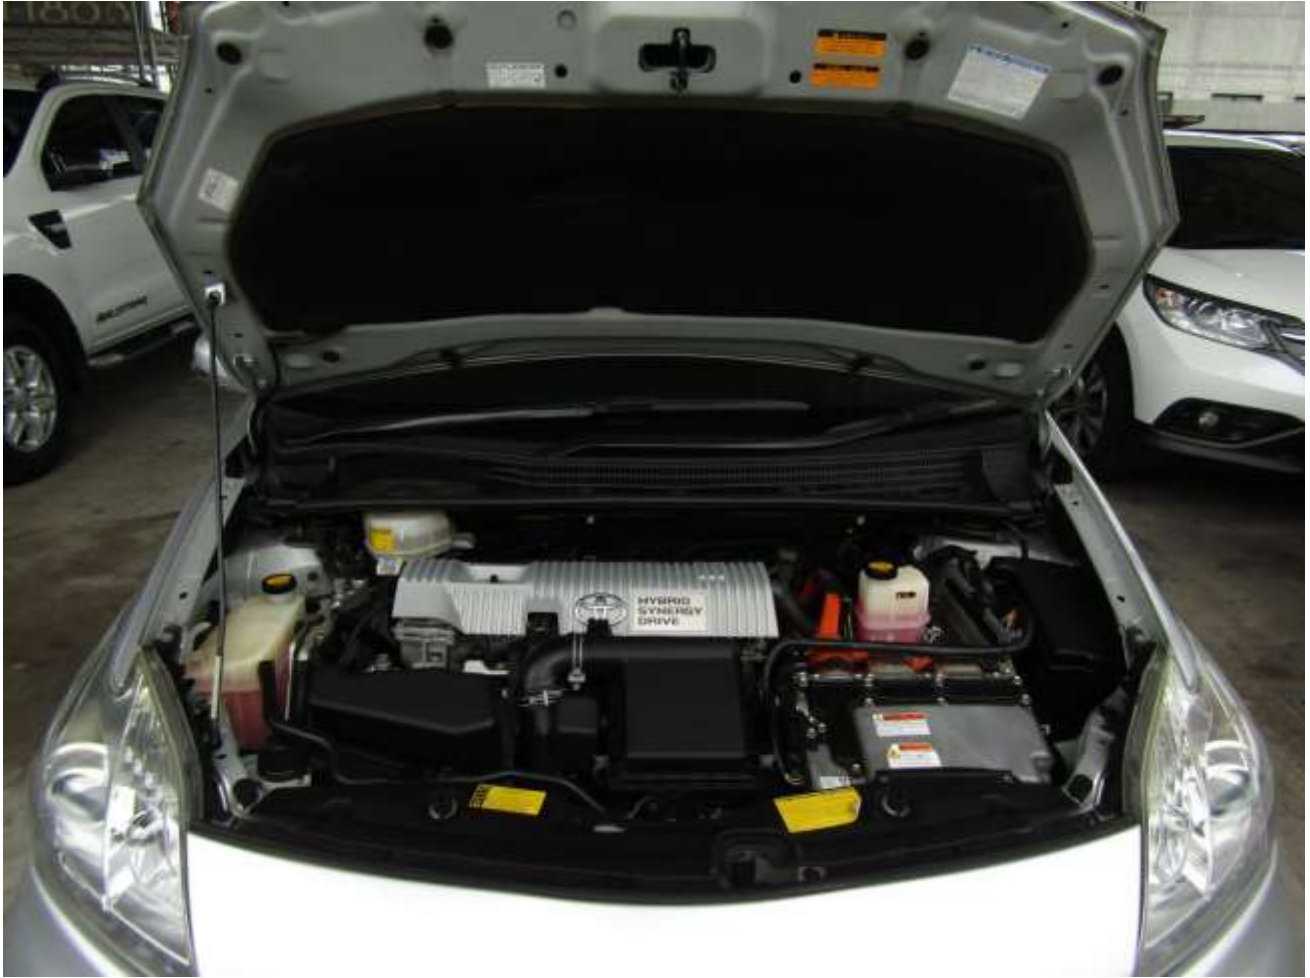
ภาพห้องเครื่อง - Engine Bay Visual Details:

หม้อน้ำ และฝาหม้อน้ำ Radiator & Cap	สภาพตามอายุการใช้งาน																																							
	ลูกรถ และสายพาน Drive Belt & Pulleys	สภาพตามอายุการใช้งาน																																							
	หม้อลมเบรก Brake Booster	สภาพตามอายุการใช้งาน																																							
	แม่ปั้มเบรก Master Cylinder Pressure	สภาพตามอายุการใช้งาน																																							
	แบตเตอรี่ไม่รั่ว และ ชุดยึด ไม่มีสนิม No any leak on battery and no corrosion on battery support bracket	สภาพตามอายุการใช้งาน																																							
	การทดสอบ แบตเตอรี่ Battery Test	<table border="1"> <thead> <tr> <th colspan="2">Battery Test</th> </tr> </thead> <tbody> <tr> <td>Voltage</td> <td>12.75 V</td> </tr> <tr> <td>Rating</td> <td>325 CCA</td> </tr> <tr> <td>Current</td> <td>159 CCA</td> </tr> <tr> <td>Internal resistance</td> <td>17.08 mΩ</td> </tr> <tr> <td>State of Charge</td> <td>95 %</td> </tr> <tr> <td>State of Health</td> <td>27 %</td> </tr> <tr> <td>Status</td> <td>Replace</td> </tr> <tr> <td>Test Date</td> <td>24.08.61</td> </tr> </tbody> </table>	Battery Test		Voltage	12.75 V	Rating	325 CCA	Current	159 CCA	Internal resistance	17.08 mΩ	State of Charge	95 %	State of Health	27 %	Status	Replace	Test Date	24.08.61	<table border="1"> <thead> <tr> <th colspan="2">Charging System Test at 2000 rpm</th> </tr> </thead> <tbody> <tr> <td>Voltage</td> <td>- V</td> </tr> <tr> <td>Status</td> <td>-</td> </tr> <tr> <th colspan="2">Start System Test</th> </tr> <tr> <td>Start Voltage</td> <td>- V</td> </tr> <tr> <td>Status</td> <td>-</td> </tr> <tr> <th colspan="2">Max. Load Test at 2000 rpm</th> </tr> <tr> <td>Max. Load</td> <td>- V</td> </tr> <tr> <td>Voltage</td> <td>-</td> </tr> <tr> <td>Status</td> <td>-</td> </tr> </tbody> </table>	Charging System Test at 2000 rpm		Voltage	- V	Status	-	Start System Test		Start Voltage	- V	Status	-	Max. Load Test at 2000 rpm		Max. Load	- V	Voltage	-	Status	-

Battery Test																																									
Voltage	12.75 V																																								
Rating	325 CCA																																								
Current	159 CCA																																								
Internal resistance	17.08 mΩ																																								
State of Charge	95 %																																								
State of Health	27 %																																								
Status	Replace																																								
Test Date	24.08.61																																								
Charging System Test at 2000 rpm																																									
Voltage	- V																																								
Status	-																																								
Start System Test																																									
Start Voltage	- V																																								
Status	-																																								
Max. Load Test at 2000 rpm

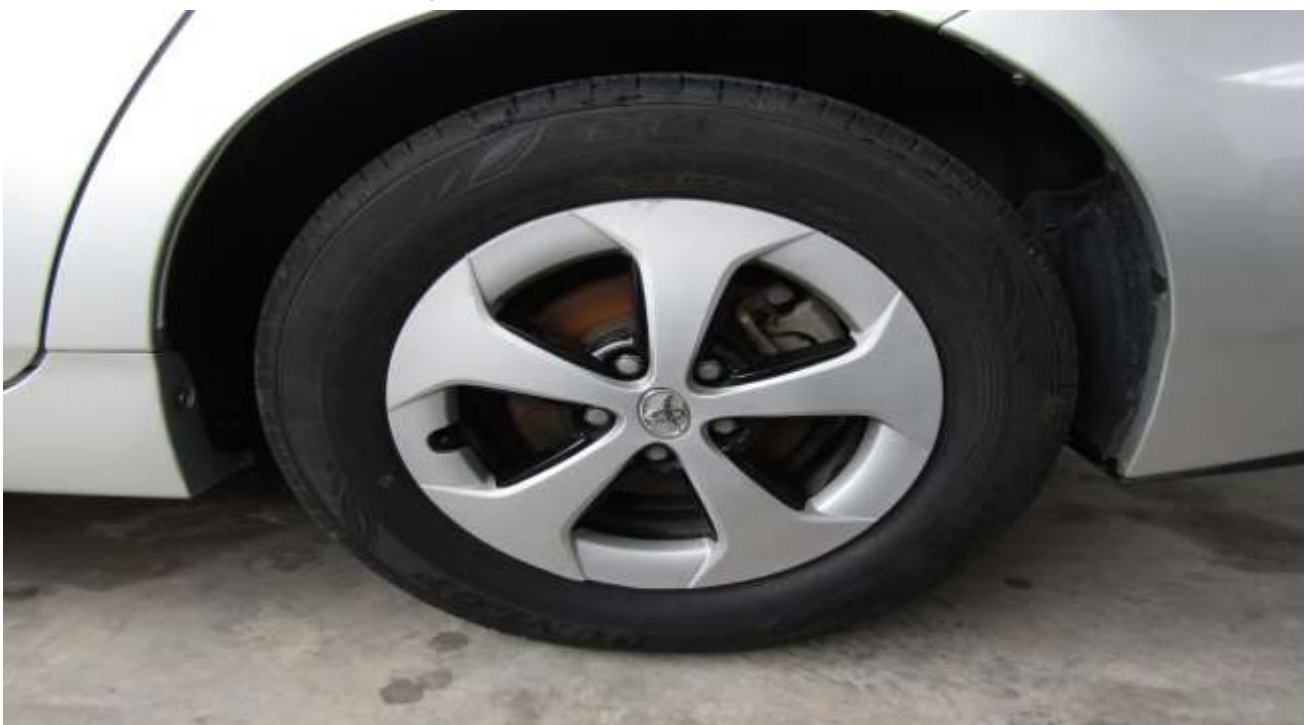
ภาพโดยรวมของยาง ล้อ และ เบรค - Tyres, Wheels & Brakes Visual Details:

สภาพยางรถยนต์, สัปดาห์/ปี ผลิต Tyres Appearance, Year	0517
 	สภาพล้อ,ฝาครอบล้อ Wheel Rims Appearance	สภาพตามอายุการใช้งาน
 	ล้อ และยางอะไหล่ Spare Tyre & Rim	มีประจำรถ
 	คาลิปเปอร์เบรค และท่อน้ำมัน Brake Hose Callipers & Pipes	สภาพปกติไม่พบการรั่วซึม
 	ผ้าดิสเบรค (หน้า/หลัง) Brake Pads (Front/Rear)	สภาพตามอายุการใช้งาน
 	จานดิสเบรค(หน้า/หลัง) Brake Discs (Front/Rear)	ควรเจียจานเบรคครั้งต่อไปที่เปลี่ยนผ้าเบรค
 	ดรัมเบรคล้อหลัง Brakes and Drums any No Leakage	N/A
 	การทำงานของเบรคมือ Park Brake function	ระยะการทำงานปกติ
 	คำแนะนำอื่นๆ Other	N/A
