I024/0165-13

Nissan Navara 2.3 DOUBLE CAB PRO-4X 4WD

Apr 29, 2024

Vehicle Inspection Report

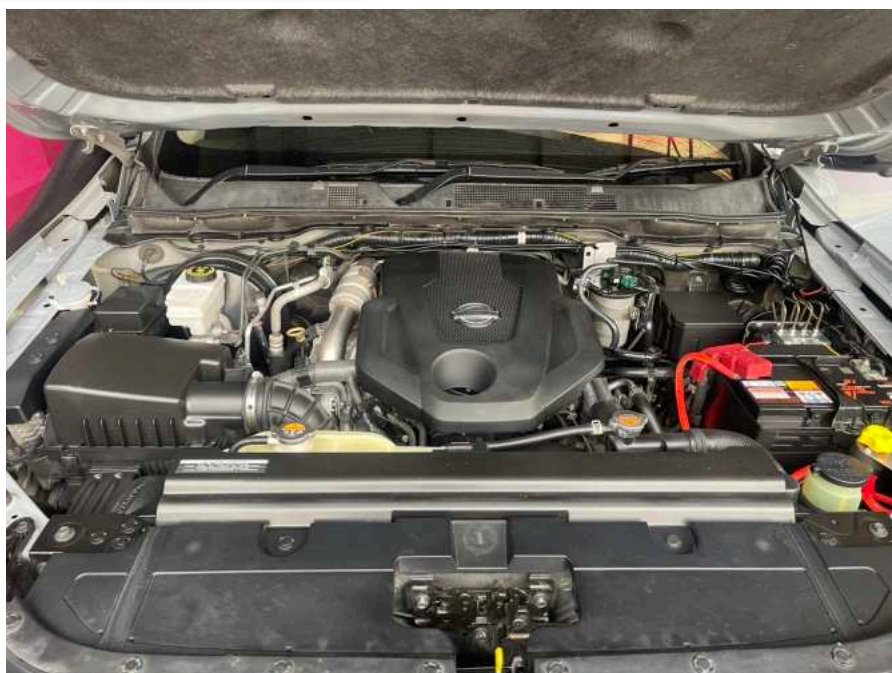
ภาพห้องเครื่อง

Voltage	12.49	V
Rating	700	CCA
Current	684	CCA
Internal resistance	4.09	mΩ
State of Charge	86	%
State of Health	96	%
Status	GREAT

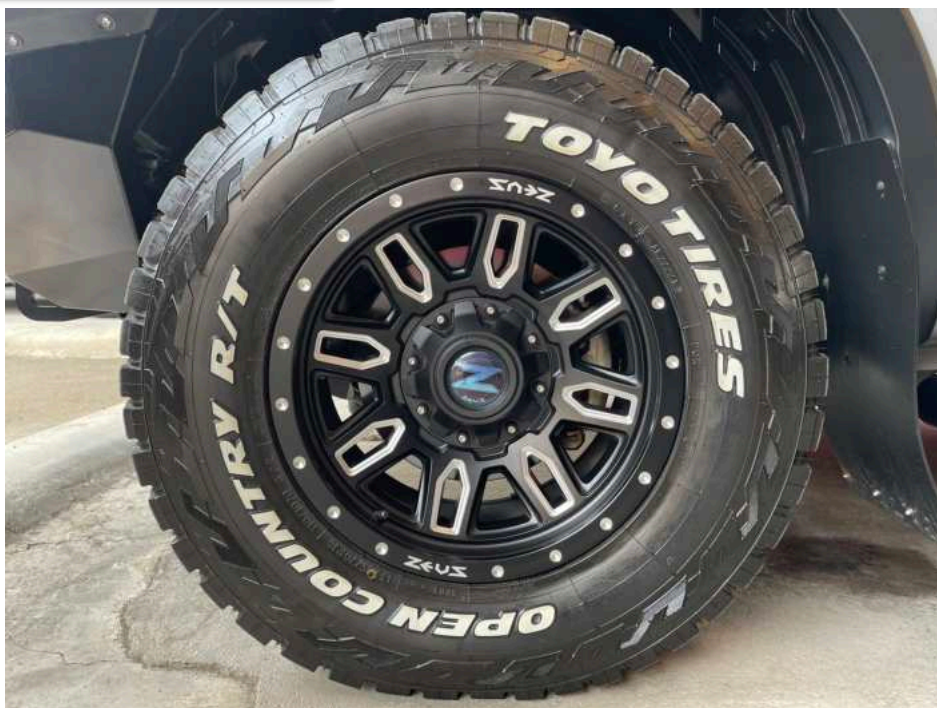
ขอบยาง ล้อ

22/21
