# Vehicle Inspection Report

## สรุปผลการตรวจสอบ (Inspection Summary)

| ยี่ห้อ/รุ่น (Make/Model): HONDA CIVIC | วันที่ตรวจสอบรถยนต์ (Date of Inspection): 20.7.60 |
| เลขตัวถัง (VIN): MRHFC1640GT100425 | เลขคำขอบริการ (Job No.): IO17-048-001 |

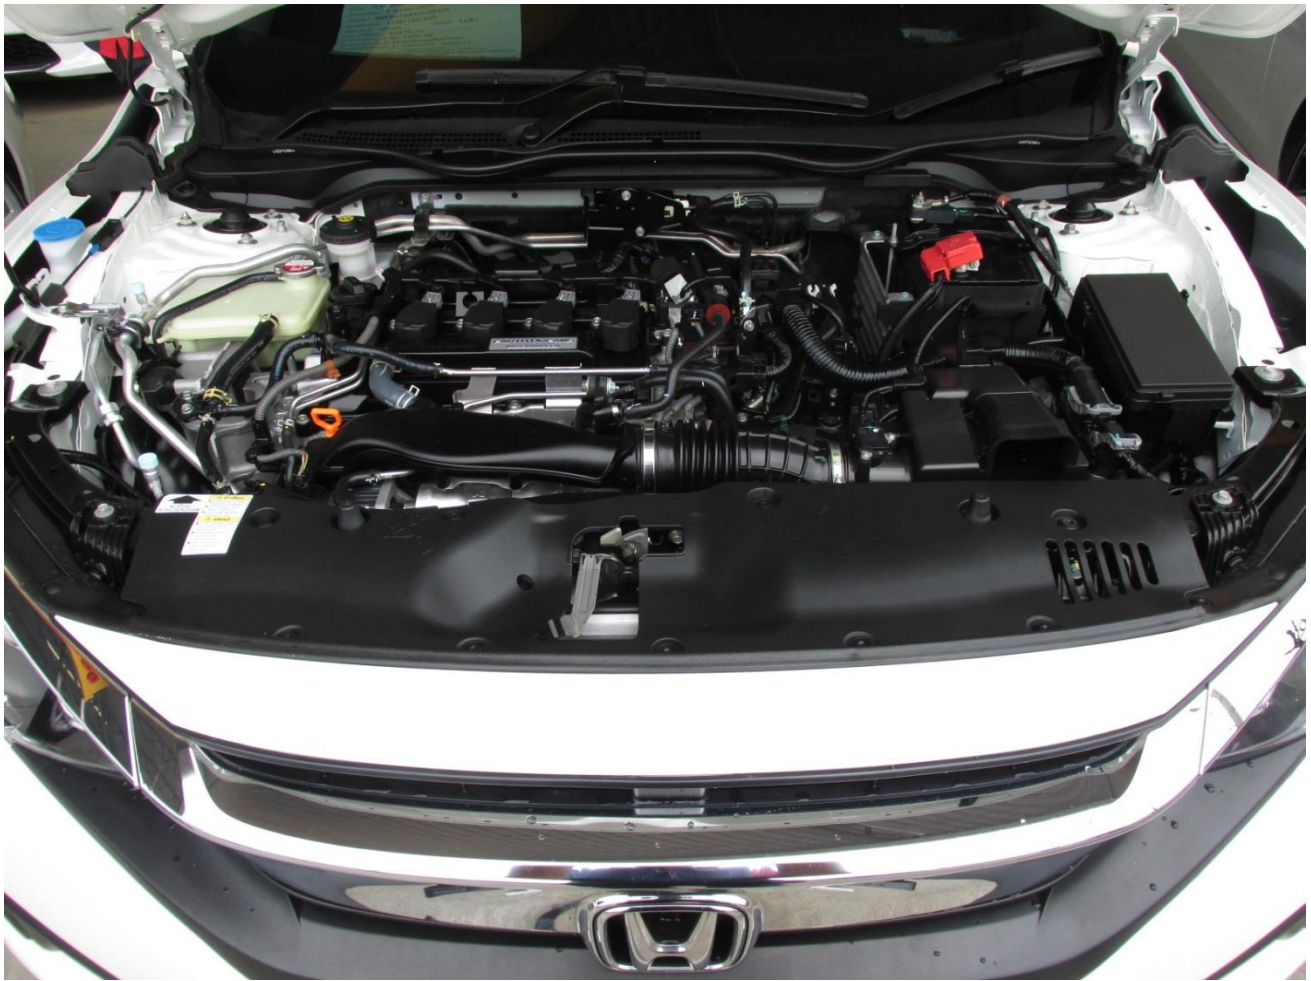
## ภาพห้องเครื่อง - Engine Bay Visual Details

| <div><div>X</div><div></div><div></div><div></div></div> | <div>หม้อน้ำ และฝาหม้อน้ำ</div> <div>Radiator &amp; Cap</div> | สภาพดีตามอายุการใช้งาน | | | | | | | | | | | | | | | | | | |
|---|---|---|---|---|---|---|---|---|---|---|---|---|---|---|---|---|---|---|---|---|
| <div><div></div><div></div><div></div><div>X</div></div> | <div>การทดสอบ แบตเตอรี่</div> <div>Battery Test</div> <div>Note: If state of charge is lower than 80%, battery need to fully recharge before used. (ถ้า state of charge ต่ำกว่า 80% ควรทำการชาร์ต แบตเตอรี่ให้เต็มก่อนใช้งาน)</div> | <table><tr><th colspan="2">Battery Test</th></tr><tr><td>Voltage</td><td>9.93 V</td></tr><tr><td>Rating</td><td>450 CCA</td></tr><tr><td>Current</td><td>192 CCA</td></tr><tr><td>Internal resistance</td><td>14.14 mΩ</td></tr><tr><td>State of Charge</td><td>0 %</td></tr><tr><td>State of Health</td><td>23 %</td></tr><tr><td>Status</td><td>Replace</td></tr><tr><td>Test Date</td><td>20.7.60</td></tr></table> | Battery Test | | Voltage | 9.93 V | Rating | 450 CCA | Current | 192 CCA | Internal resistance | 14.14 mΩ | State of Charge | 0 % | State of Health | 23 % | Status | Replace | Test Date | 20.7.60 |

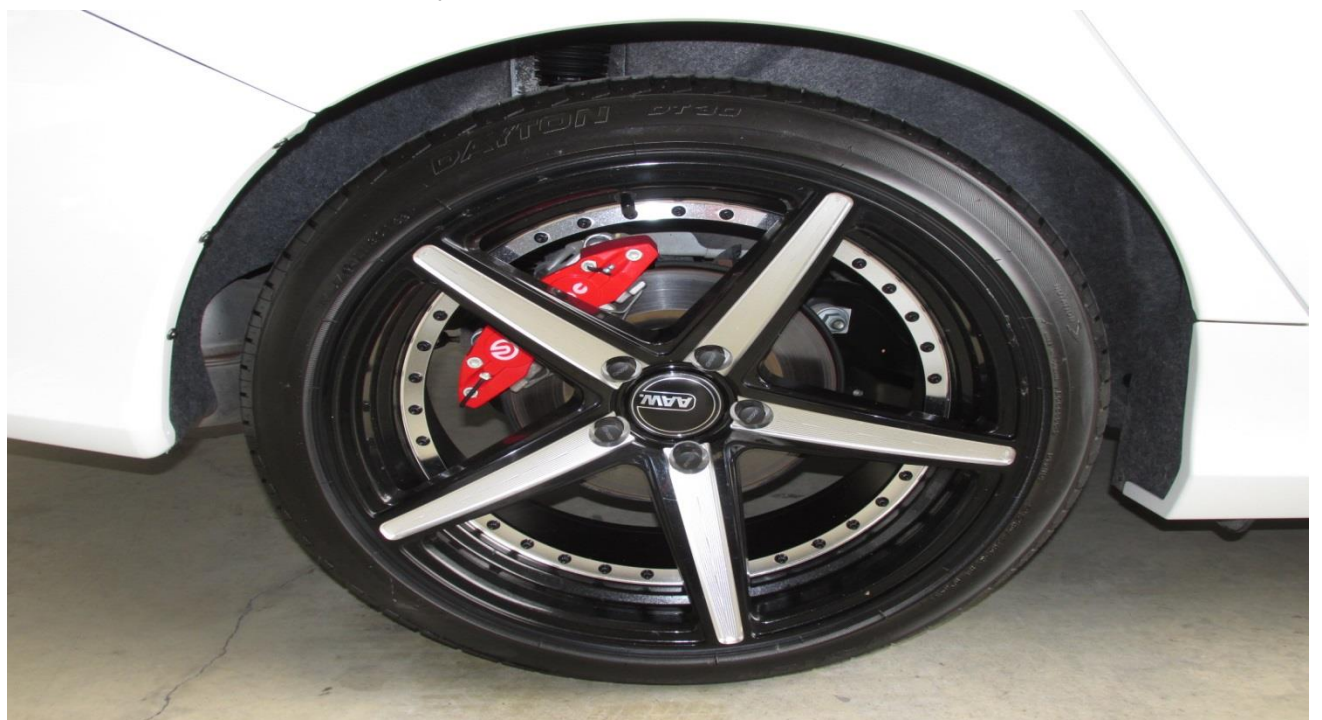
## ภาพโดยรวมของยาง ล้อ และ เบรค - Tyres, Wheels & Brakes Visual Details:

| | สภาพยางรถยนต์, เดือน/ปี ผลิต<br>Tyres Appearance, Year | ปียางผลิต 3016 ยางสภาพดี |
| | จานเบรค<br>Brake Discs (Front/Rear) | ควรเจียจานเบรคครั้งต่อไปที่เปลี่ยนผ้าเบรค |

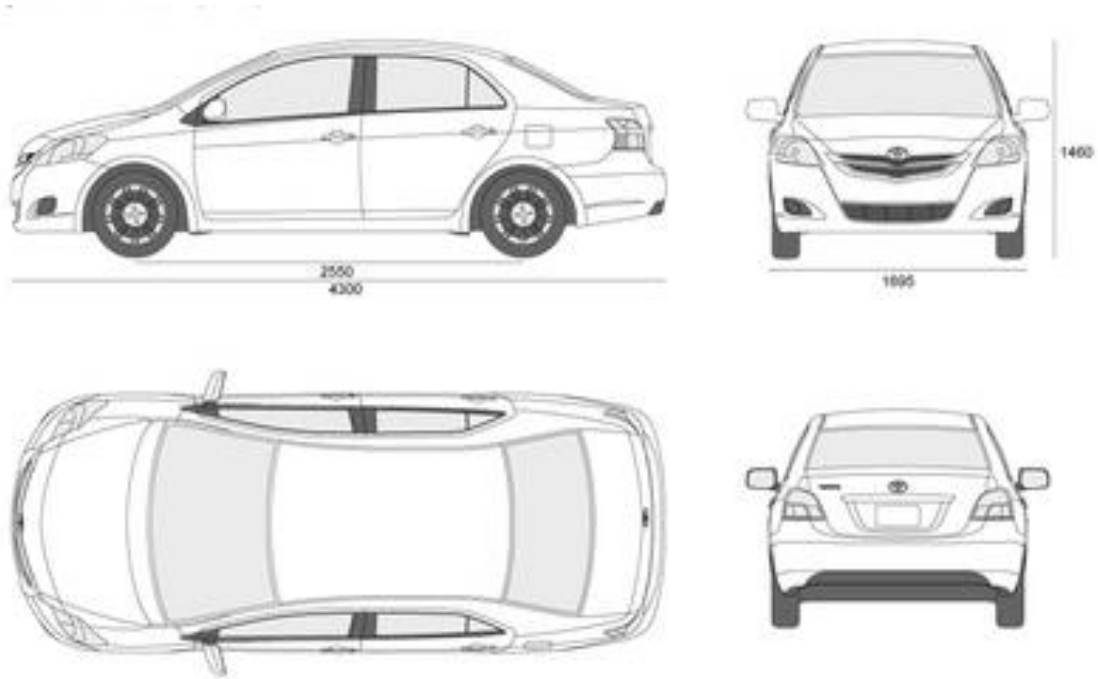
ความหนาสีรอบรถเก๋ง 3,4 และ 5 ประตู - Paint Thickness on 3,4 and 5 door car:

| ชิ้นส่วนยานยนต์ | ความหนาสี Paint Thickness (µm) | | | |
|---|---|---|---|---|
| Front Door (RH) | 163 | 195 | 177 | 178 |
| Rear Door (RH) | 197 | 193 | 188 | 193 |
