Vehicle Inspection Report

สรุปผลการตรวจสอบ (Inspection Summary)

ยี่ห้อ/รุ่น (Brand/Model): HONDA CITY 1.5 I-VTEC AT	วันที่ตรวจสอบรถยนต์ (Date of Inspection): 21-12-63
หมายเลขตัวถัง (VIN): MRHGM6640EP101185	เลขคำขอบริการ (Job No.): I020/0151-6
หมายเลขเครื่องยนต์ (Engine No.): L15Z11301350	Vehicle Picture:  
ปีที่ผลิต (Build Date): 2014	
สีรถ (Color): น้ำตาล	
ระยะการใช้งาน(Mileage): 106,565 กม.	
หมายเลขทะเบียน (No. Plate): 2กข 3033	
วันครบกำหนดชำระภาษี (Registration Expiry): 26 มี.ค. 64	
ชื่อลูกค้า (Customer Name): มณฑลทอง (บางแค)	
ที่อยู่(Address): บางแค กาญจนภิเษก	
โทรศัพท์ (Tel): 080-554-5963	
สถานที่ตรวจสอบรถ (Inspection Place): มณฑลทอง (บางแค)

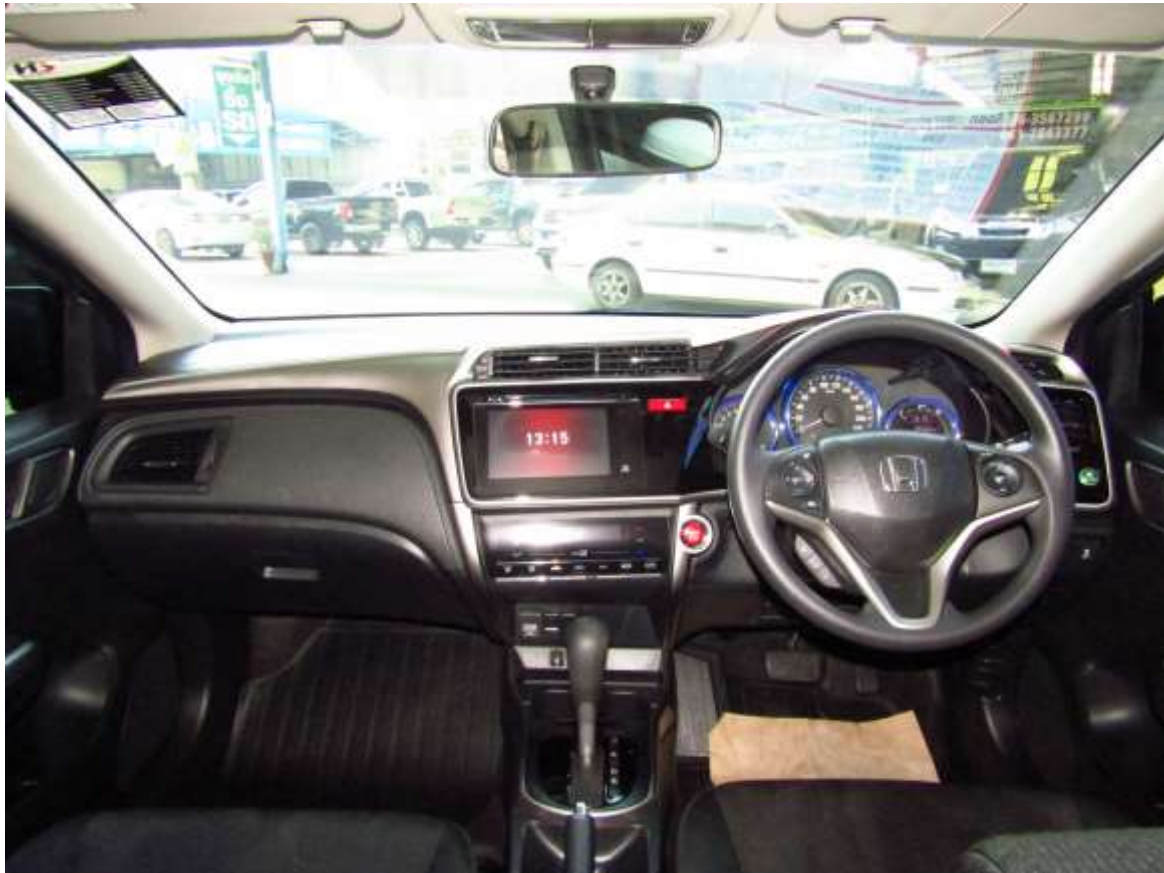
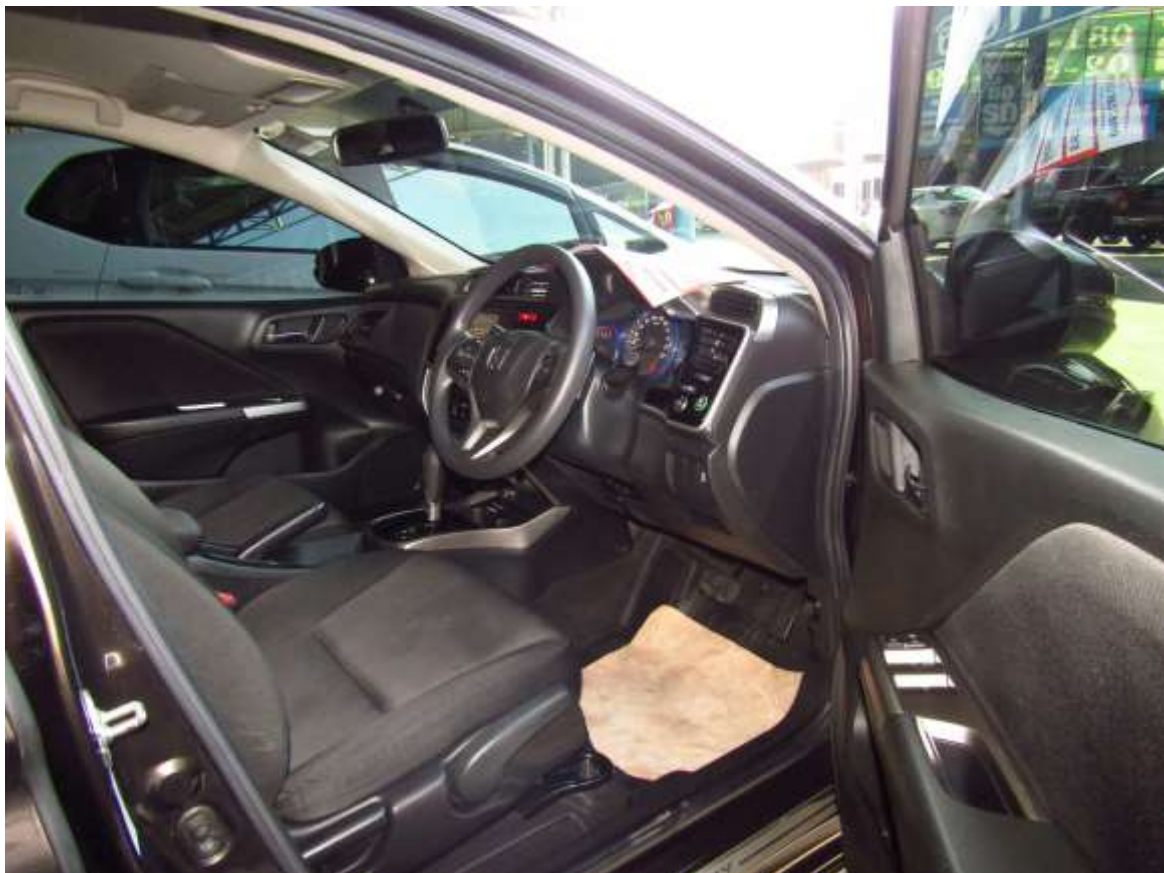
ภาพภายในด้านหน้า หลัง และ จุดบกพร่อง - Interior Visual Details (Front, Rear and/or Defect):

ที่นั่ง สภาพ Seat Appearance	สภาพตามอายุการใช้งาน
	การทำงาน การปรับ และการล็อค เบาะ Seat Adjust functional	ทำงานได้ดี
	สภาพ รางใต้เบาะ Seat slide adjust rail	สภาพตามอายุการใช้งาน
	เข็มขัดนิรภัย Seat Belts	สภาพตามอายุการใช้งาน

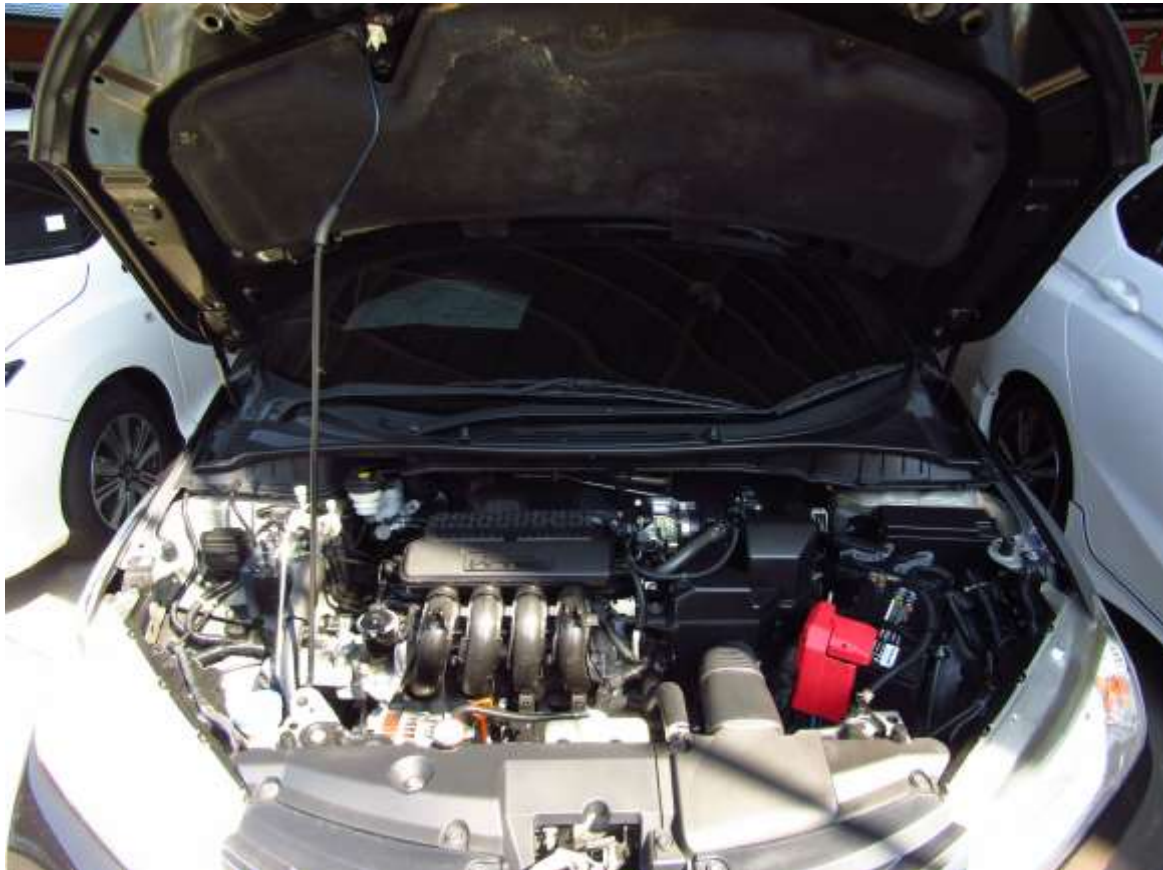
ภาพห้องเครื่อง - Engine Bay Visual Details:

การทดสอบ แบตเตอรี่ Battery Test	Battery Test		Charging System Test at 2000 rpm	
	Voltage	12.88	V	Voltage	14.01 V
	Rating	325	CCA	Status	Normal
	Current	886	CCA	Start System Test	
	Internal resistance	7.99	mΩ	Start Voltage	9.34 V
	State of Charge	100	%	Status	Normal
	State of Health	100	%	Max. Load Test at 2000 rpm	
	Status	Great		Max. Load	13.97 V
	Test Date	21.12.63		Voltage	
				Status	Normal

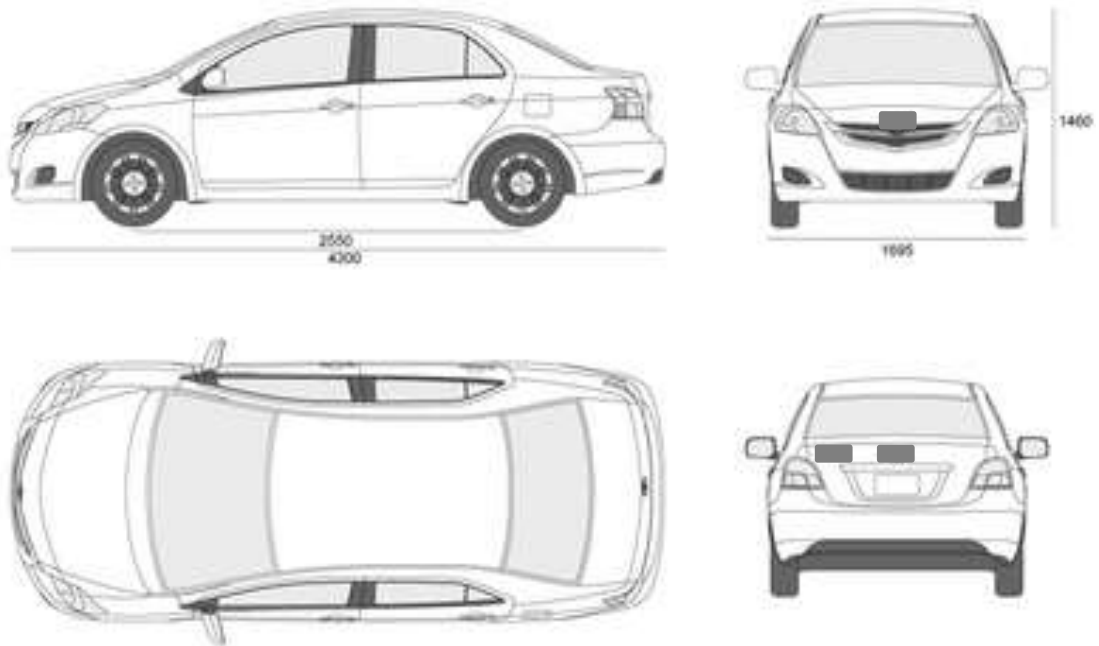
ความหนาสีรถเบาะ 3,4 และ 5 ประตู -Paint Thickness on 3,4 and 5 door car:

ชิ้นส่วนยานยนต์ (Car Part)	ความหนาสี Paint Thickness (µm)			
	P1	P2	P3	Average
Front Wing (RH)	158	144	146	149
Front Wing (LH)	211	286	185	227
Front Door (RH)	173	186	313	224
Front Door (LH)	299	252	233	261
Rear Door (RH)	202	160	175	179
Rear Door (LH)	212	214	301	242

ชิ้นส่วนยานยนต์ (Car Part)	ความหนาสี Paint Thickness (µm)			
	P1	P2	P3	Average
Rear Wing (RH)	236	168	142	182
Rear Wing (LH)	192	196	150	179
Front Bumper				
Rear Bumper				
Bonnet	111	113	127	117
Roof	85	101	89	92
Boot/Tail Gate	190	156	159	168
