Vehicle Inspection Report

สรุปผลการตรวจสอบ (Inspection Summary)

ยี่ห้อ/รุ่น (Make/Model): CHEVROLET CAPTIVA	วันที่ตรวจสอบรถยนต์(Date of Inspection): 6.12.60
เลขตัวถัง (VIN): KL1CD26R19H302590	เลขคำขอบริการ (Job No.) : I017/104-004
เลขเครื่องยนต์ (Engine No.): Z20S1291886K	<p>Vehicle Picture:</p>  
ปีผลิต (Build Date): 2009	
สี (Color): ขาว	
เลขไมล์ (Mileage): 130686	
เลขทะเบียน (No. Plate): ฌพ 565	
ทะเบียนหมดอายุ (Registration Expiry): 6 ม.ค. 61	
ชื่อลูกค้า Customer Name:	
ที่อยู่ (Address):	
โทรศัพท์(Tel):	
สถานที่ตรวจสอบรถ (Inspection Place): ยন্ত্রภาณู

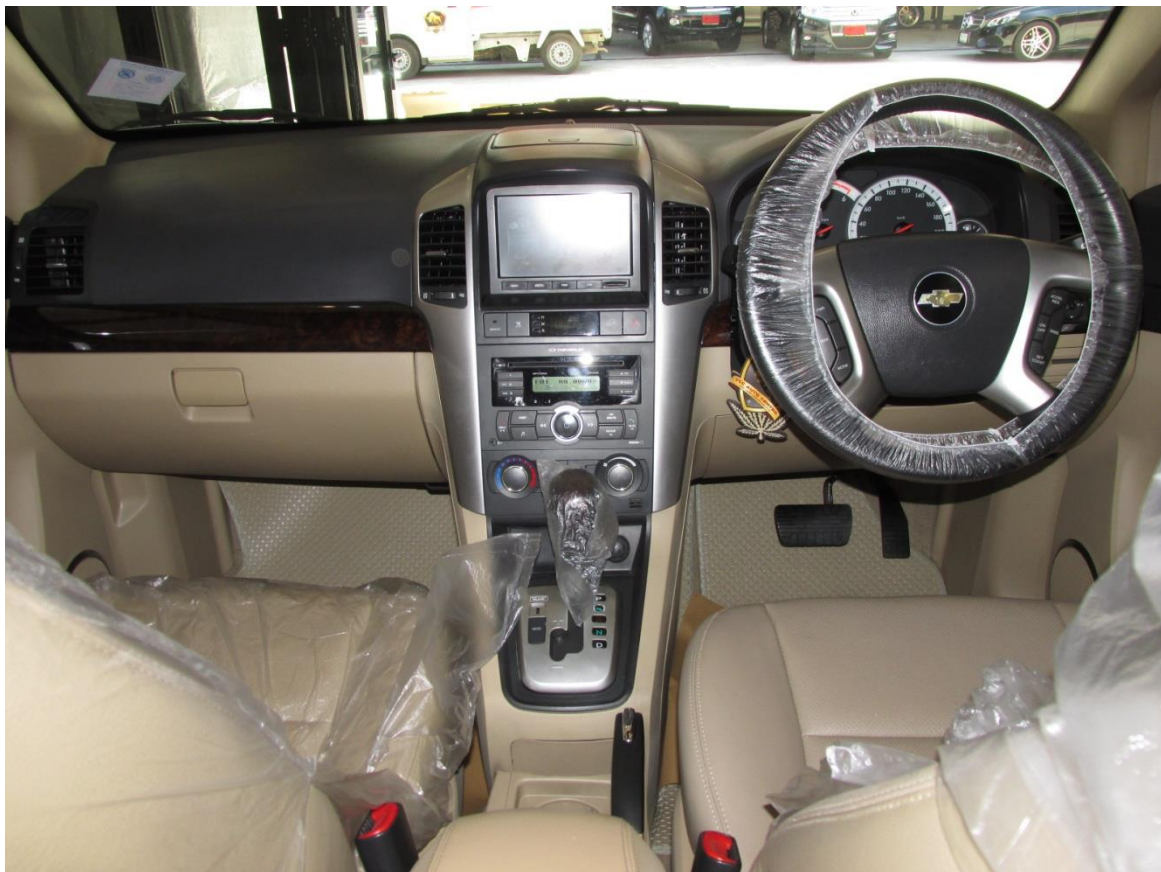
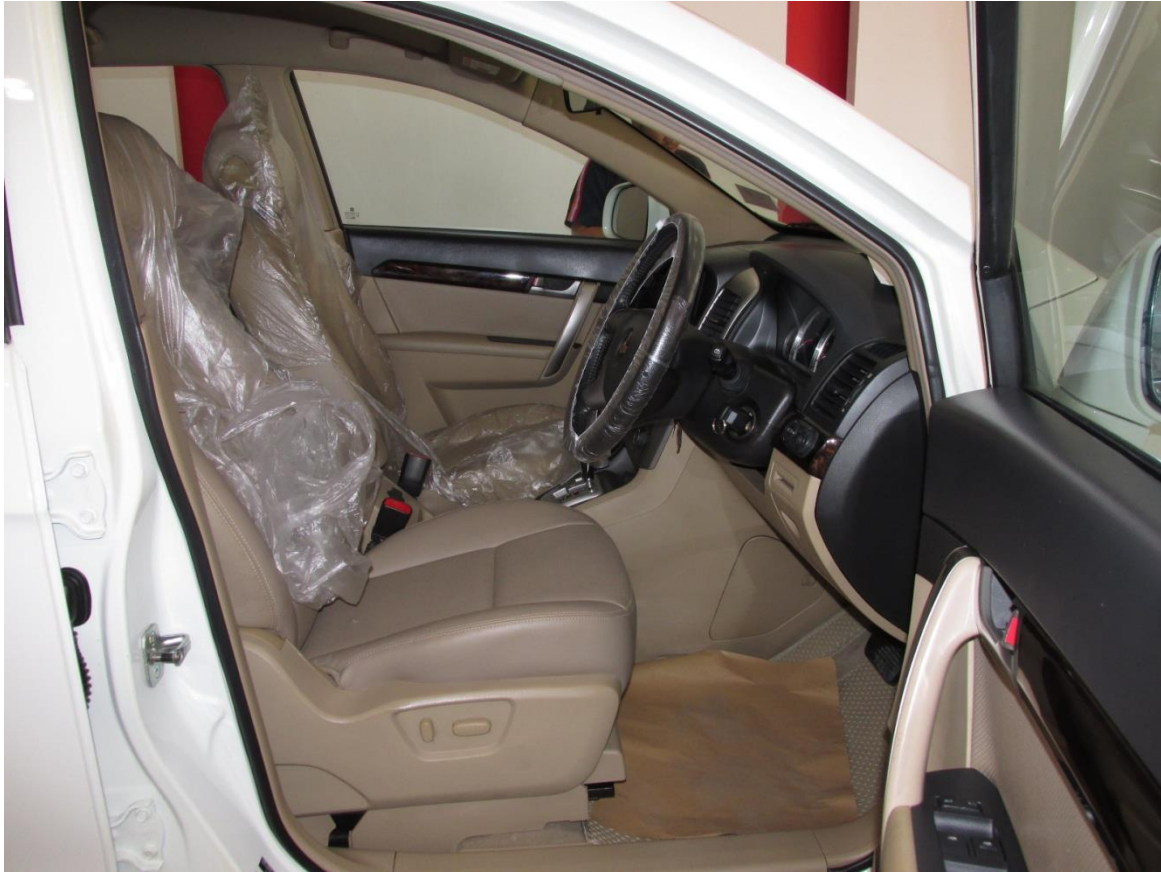
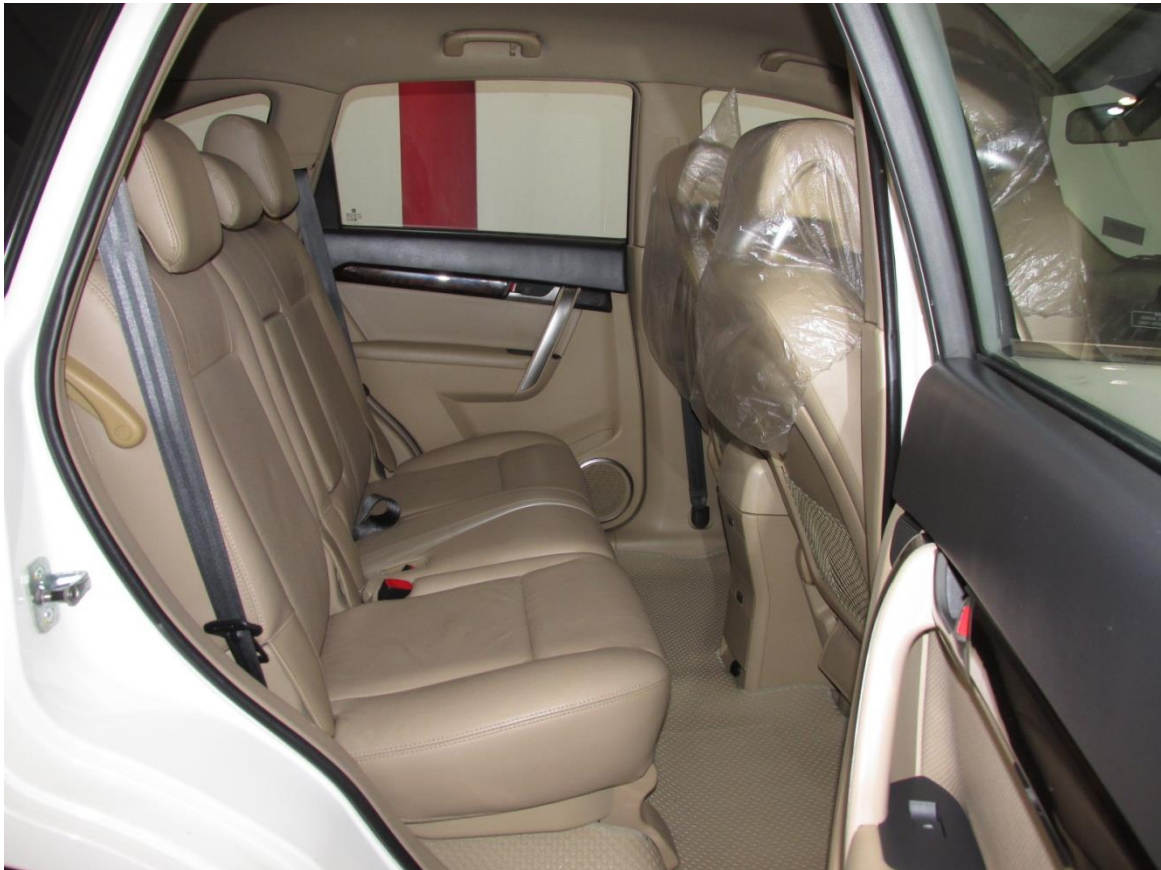
ภาพภายในด้านหน้า หลัง และ จุดบกพร่อง - Interior Visual Details (Front, Rear and/or Defect):

ที่นั่ง สภาพ Seat Appearance	สภาพดีตามอายุการใช้งาน
	การทำงาน การปรับ และการล็อกเบาะ Seat Adjust functional	ทำงานได้ดี
	สภาพ รางได้เบาะ Seat slide adjust rail	สภาพดีตามอายุการใช้งาน
	เข็มขัดนิรภัย Seat Belts	สภาพดีตามอายุการใช้งาน
	แผงคอนโซล Other Trims	สภาพดีตามอายุการใช้งาน
	เครื่องเสียงภายในรถ Radio/ Multiplayer	เปิด-ปิด ปกติ
	ลำโพง Speaker working	ทำงานปกติ
	ไล่ฝ้ากระจกหลัง Rear Window Demister	สภาพดีไม่พบรอยขาด
	อุปกรณ์ทำความเย็นและความร้อน Air Condition/Heater	แอร์เย็น ทำงานปกติ
	ชุดปัดน้ำฝน และระบบฉีดน้ำ Washers & Wipers	ทำงานปกติ
	แตร Horn	ทำงานปกติ
	บานพับและกลอนประตู Doors, Locks & Hinges	สภาพดีเหมาะสมกับอายุการใช้งาน
	การเปิดประตูจากด้านใน Door Handle (inside)	ทำงานได้ดี
	สภาพยางขอบประตู Weather Strip	สภาพดีเหมาะสมกับอายุการใช้งาน
	การทำงานของกระจก Window Operation	ทำงานเปิด-ปิด ปกติ

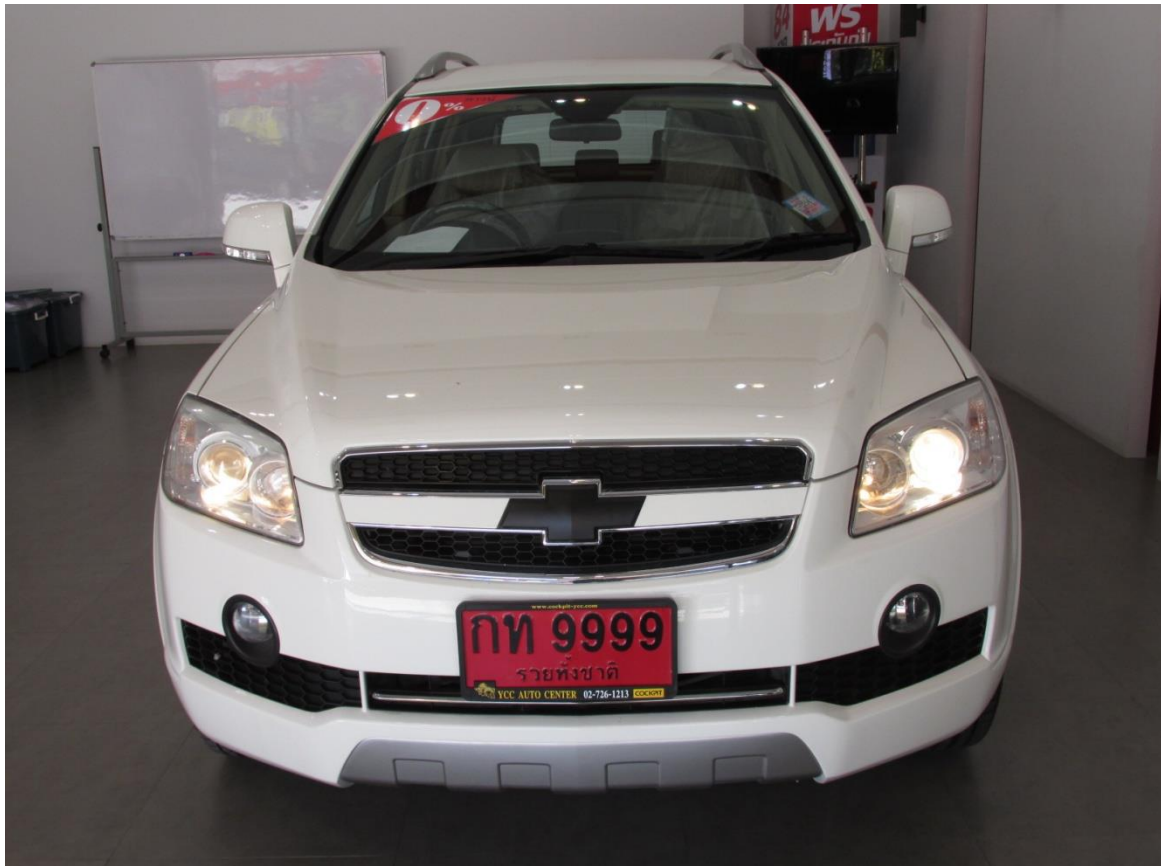
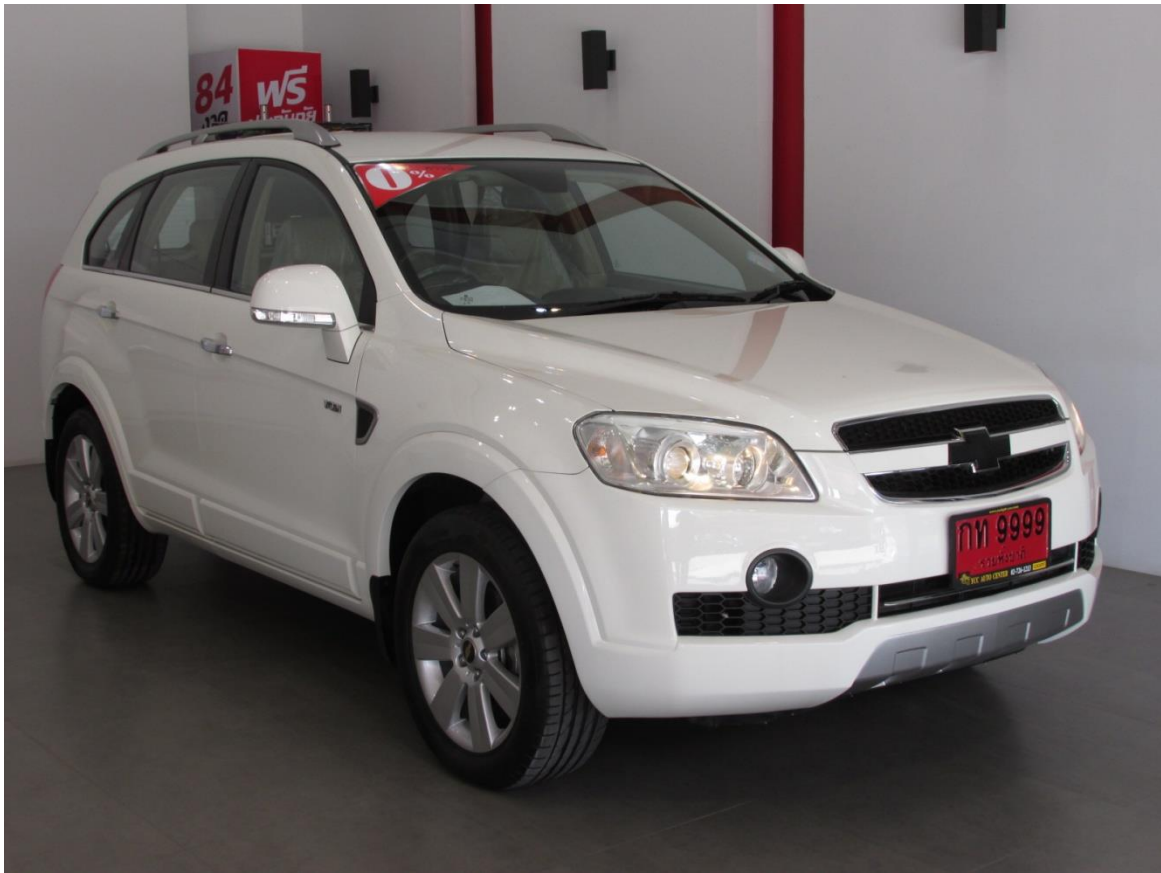
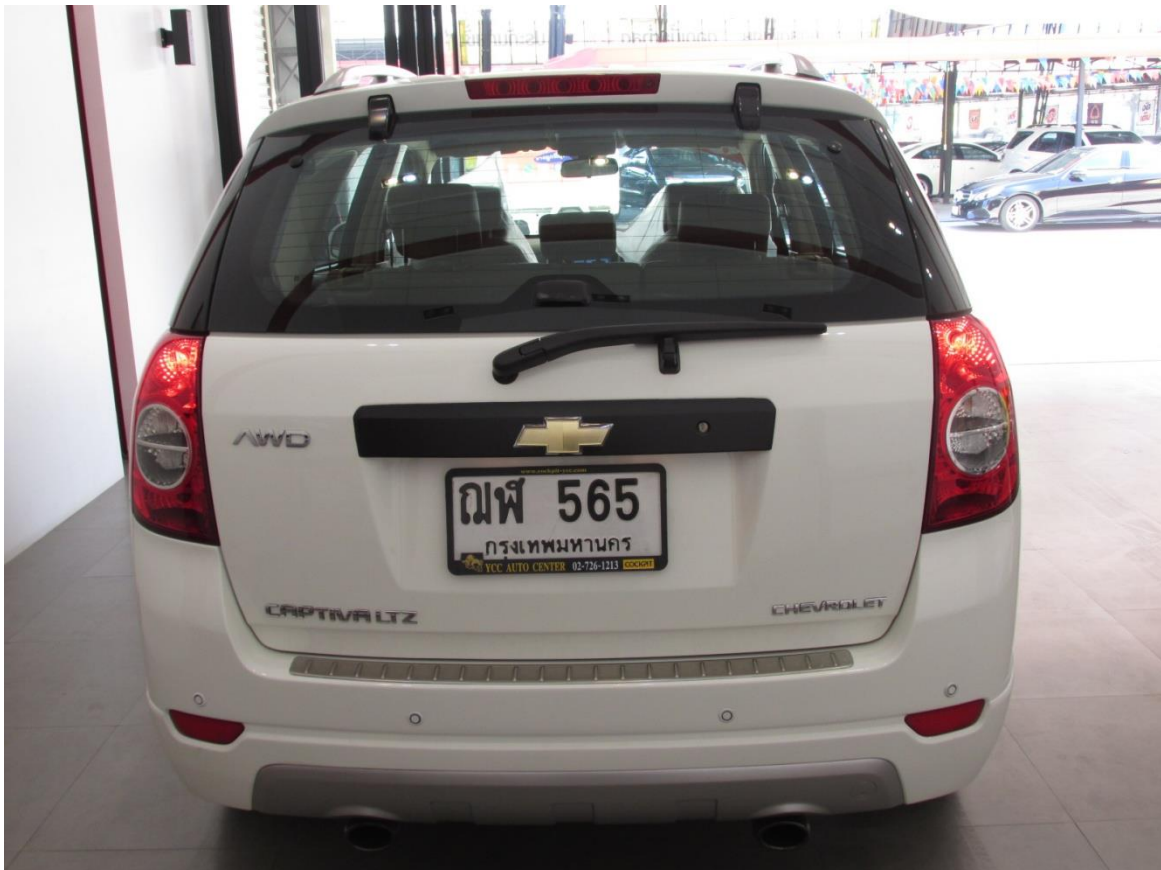
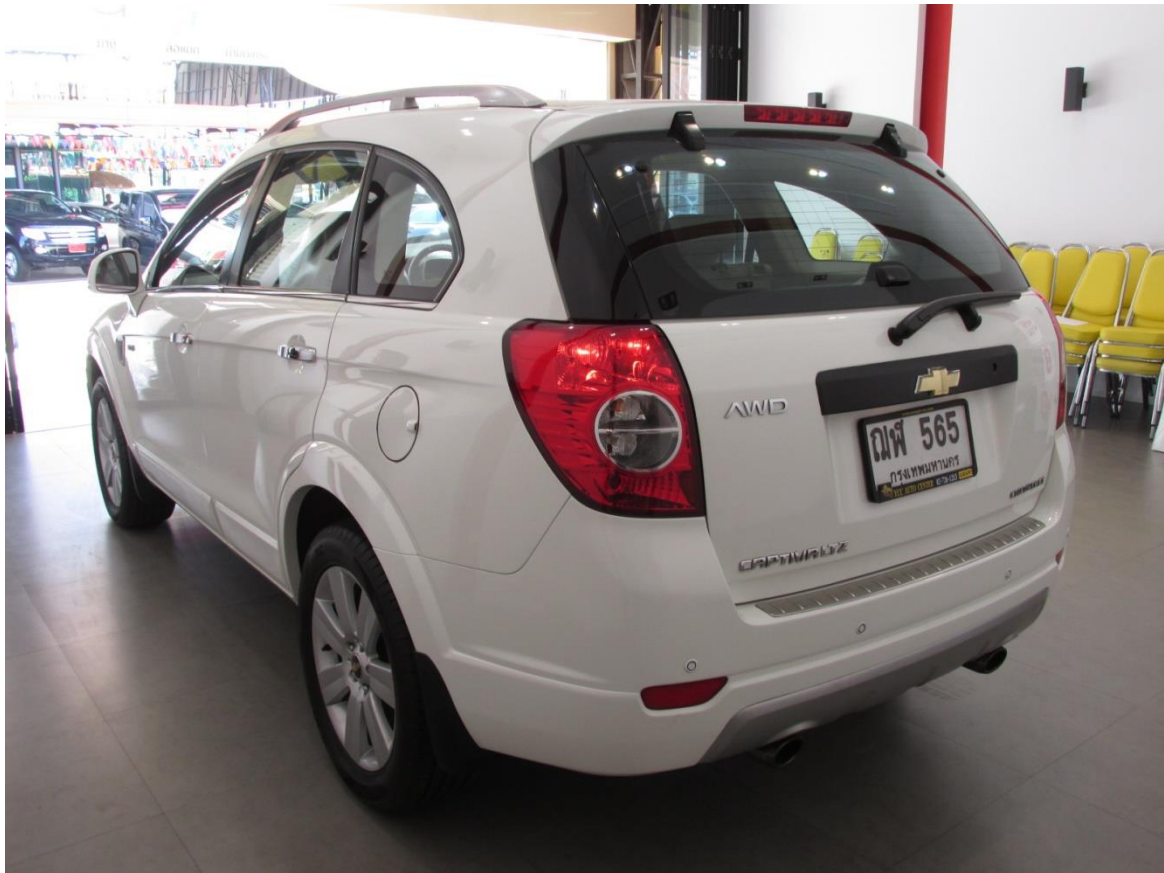
ภาพภายนอก - Exterior Visual Details:

กันชนหน้า Front Bumper	สภาพดี
	คาน รับกันชนหน้า (ขวา) Front Side Member (Right) Appearance	สภาพดี
	คาน รับกันชนหน้า (ซ้าย) Front Side Member (Left) Appearance	สภาพดี
	กระจังหน้ารถ Front Grill	สภาพดี
	ชุดคานหน้ารับหม้อน้ำ Radiator Core Support	สภาพดี
	ฝากระโปรงหน้ารถ Bonnet	สภาพดี
	ฝาห้องเครื่องด้านหน้า Cowl Panel Fire Wall	สภาพดี
	กระจกหน้า Windshield	สภาพดี
	หลังคา Roof	สภาพดี
	สภาพ และการทำงาน หลังคาชั้นรูป หลังคาเปิดประทุน Sunroof/Convertible functional and appearance	N/A
	แก้มหน้าขวา Front Right Wing	สภาพดี
	ประตูหน้าขวา Front Right Door	สภาพดี
	กระจกมองข้างขวา Right Rear Mirror	สภาพดี
	ประตูหลังขวา Rear Right Door	สภาพดี

ประตูเลื่อนด้านขวา Sliding Right Door	N/A
	แก้มหลังขวา Rear Right Wing	สภาพดี
	ชายน้าด้านขวา Right Rocker Panel	สภาพดี
	แก้มหน้าซ้าย Front Left Wing	สภาพดี
	ประตูหน้าซ้าย Front Left Door	สภาพดี
	กระจกมองข้างซ้าย Left Rear Mirror	สภาพดี
	ประตูหลังซ้าย Rear Left Door	สภาพดี
	ประตูเลื่อนด้านซ้าย Sliding Left Door	N/A
	แก้มหลังซ้าย Rear Left Wing	สภาพดี
	ชายน้าด้านซ้าย Left Rocker Panel	สภาพดี
	ประตูหลัง Rear Tail Gate	สภาพดี
	ฝากระโปรงหลัง Boot	N/A
	กระจกหลัง Rear Screen	สภาพดี
	กันชนหลัง Rear Bumper	สภาพดี
	คาน รับกันชนหลัง (ขวา) Rear Side Member (Right) Appearance	สภาพดี

คาน รับกันชนหลัง (ซ้าย) Rear Side Member (Right) Appearance	สภาพดี
	เสาโครงสร้าง A ขวา Right A-Pillar	สภาพดี
	เสาโครงสร้าง B ขวา Right B-Pillar	สภาพดี
	เสาโครงสร้าง C ขวา Right C-Pillar	สภาพดี
	เสาโครงสร้าง D ขวา Right D-Pillar	สภาพดี
	เสาโครงสร้าง A ซ้าย Left A-Pillar	สภาพดี
	เสาโครงสร้าง B ซ้าย Left B-Pillar	สภาพดี
	เสาโครงสร้าง C ซ้าย Left C-Pillar	สภาพดี
	เสาโครงสร้าง D ซ้าย Left D-Pillar	สภาพดี
	สภาพรวมของโครงสร้างแชสซี Chassis Frames & Members Appearance	สภาพดี
	สภาพใต้ท้องรถและอุปกรณ์ใต้ท้องรถ Under Body and Parts Appearance	สภาพดีตามอายุการใช้งาน
	ช่วงล่างหน้า Front Suspension	สภาพดีตามอายุการใช้งาน
	ช่วงล่างหลัง Rear Suspension	สภาพดีตามอายุการใช้งาน
	ระบบบังคับเลี้ยว Steering Components	สภาพดีตามอายุการใช้งาน
	เสื้อเกียร์ Transmission Housing	สภาพดีตามอายุการใช้งาน

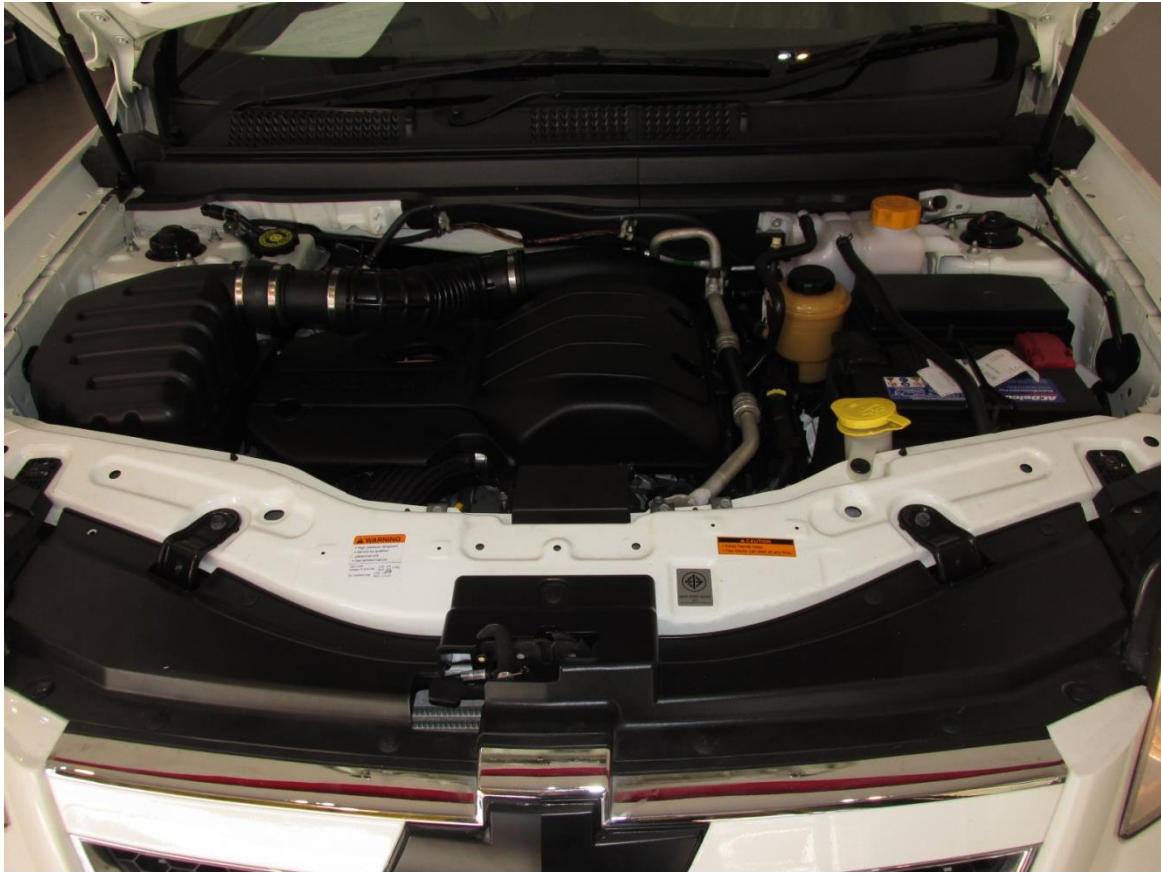
ภาพห้องเครื่อง - Engine Bay Visual Details

หม้อน้ำ และฝาหม้อน้ำ Radiator & Cap	สภาพดีตามอายุการใช้งาน																																					
	รอกและสายพาน Drive Belt & Pulleys	สภาพดีตามอายุการใช้งาน																																					
	หม้อลมเบรค Brake Booster	สภาพดีตามอายุการใช้งาน																																					
	แม่ปั้มเบรค Master Cylinder Pressure	สภาพดีตามอายุการใช้งาน																																					
	แบตเตอรี่ไม่รั่ว และ ชุดยึด ไม่มีสนิม No any leak on battery and no corrosion on battery support bracket	สภาพดีตามอายุการใช้งาน																																					
	การทดสอบ แบตเตอรี่ Battery Test Note: If state of charge is lower than 80%, battery need to fully recharge before used. (ถ้า state of charge ต่ำกว่า 80% ควรทำการชาร์ต แบตเตอรี่ให้เต็มก่อนใช้งาน)	<table border="1"> <thead> <tr> <th colspan="2">Battery Test</th> </tr> </thead> <tbody> <tr> <td>Voltage</td> <td>12.02 V</td> </tr> <tr> <td>Rating</td> <td>525 CCA</td> </tr> <tr> <td>Current</td> <td>250 CCA</td> </tr> <tr> <td>Internal resistance</td> <td>10.83 mΩ</td> </tr> <tr> <td>State of Charge</td> <td>22 %</td> </tr> <tr> <td>State of Health</td> <td>27 %</td> </tr> <tr> <td>Status</td> <td>Replace</td> </tr> <tr> <td>Test Date</td> <td>6.12.60</td> </tr> </tbody> </table>	Battery Test		Voltage	12.02 V	Rating	525 CCA	Current	250 CCA	Internal resistance	10.83 mΩ	State of Charge	22 %	State of Health	27 %	Status	Replace	Test Date	6.12.60	<table border="1"> <thead> <tr> <th colspan="2">Charging System Test at 2000 rpm</th> </tr> </thead> <tbody> <tr> <td>Voltage</td> <td>14.19 V</td> </tr> <tr> <td>Status</td> <td>Normal</td> </tr> <tr> <th colspan="2">Start System Test</th> </tr> <tr> <td>Start Voltage</td> <td>9.32 V</td> </tr> <tr> <td>Status</td> <td>Normal</td> </tr> <tr> <th colspan="2">Max. Load Test at 2000 rpm</th> </tr> <tr> <td>Max. Load Voltage</td> <td>14.15 V</td> </tr> <tr> <td>Status</td> <td>Normal</td> </tr> </tbody> </table>	Charging System Test at 2000 rpm		Voltage	14.19 V	Status	Normal	Start System Test		Start Voltage	9.32 V	Status	Normal	Max. Load Test at 2000 rpm		Max. Load Voltage	14.15 V	Status	Normal

Battery Test																																							
Voltage	12.02 V																																						
Rating	525 CCA																																						
Current	250 CCA																																						
Internal resistance	10.83 mΩ																																						
State of Charge	22 %																																						
State of Health	27 %																																						
Status	Replace																																						
Test Date	6.12.60																																						
Charging System Test at 2000 rpm																																							
Voltage	14.19 V																																						
Status	Normal																																						
Start System Test																																							
Start Voltage	9.32 V																																						
Status	Normal																																						
Max. Load Test at 2000 rpm

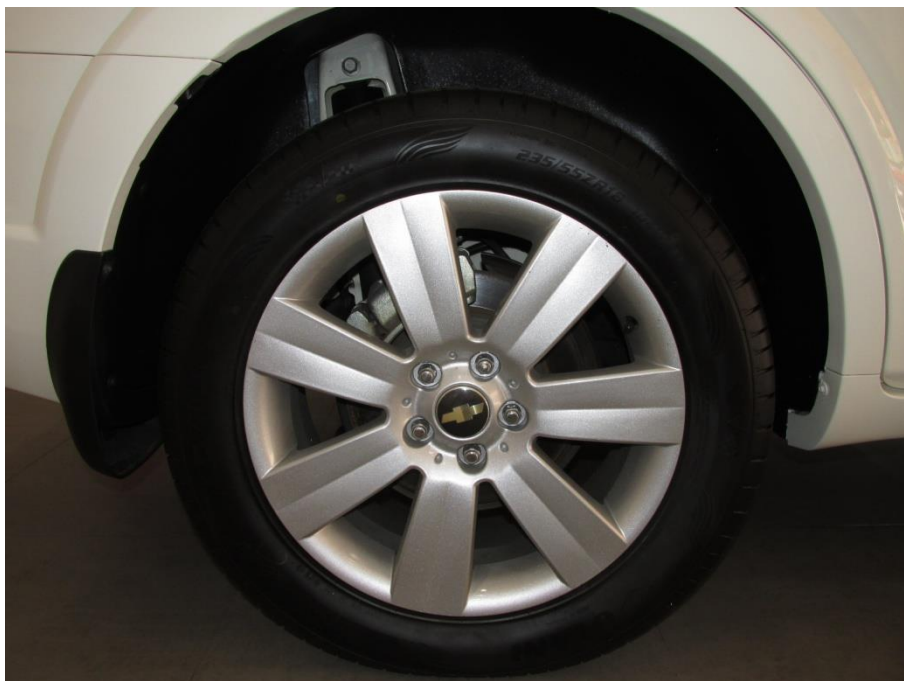
ภาพโดยรวมของยาง ล้อ และ เบรค - Tyres, Wheels & Brakes Visual Details:

สภาพยางรถยนต์, เดือน/ปี ผลิต Tyres Appearance, Year	ปียางผลิต 3617 ยางสภาพดี
 	สภาพล้อรถ Wheel Rims Appearance	สภาพดีตามอายุการใช้งาน
 	ยางอะไหล่ และล้อ Spare Tyre & Rim	สภาพดีตามอายุการใช้งาน
 	ก้ามเบรค และท่อน้ำมัน Brake Hose Callipers & Pipes	สภาพปกติไม่พบการรั่วซึม
 	ผ้าเบรค (หน้า/หลัง) Brake Pads (Front/Rear)	สภาพดีตามอายุการใช้งาน
 	จานเบรค Brake Discs (Front/Rear)	ควรเจียจานเบรคครั้งต่อไปที่เปลี่ยนผ้าเบรค
 	ดรัมเบรคล้อหลัง Brakes and Drums any No Leakage	N/A
 	การทำงานของเบรคมือ Park Brake function	ระบบการทำงานปกติ
 	คำแนะนำอื่นๆ Other	N/A
