# Vehicle Inspection Report

## สรุปผลการตรวจสอบ (Inspection Summary)

| ยี่ห้อ/รุ่น (Brand/Model): TOYOTA ALTIS 1.6 G AT | วันที่ตรวจสอบรถยนต์ (Date of Inspection): 16-11-63 |
| หมายเลขตัวถัง (VIN): MR053REH504573325 | เลขคำขอบริการ (Job No.) : I020/0023-54 |

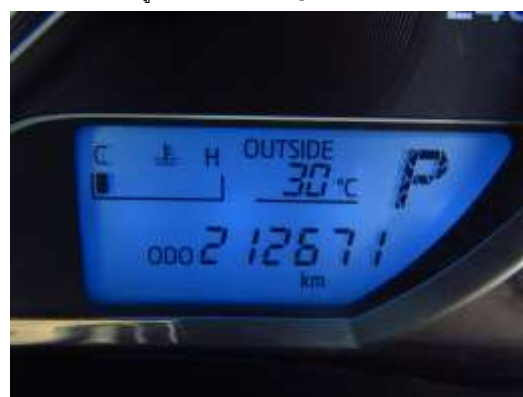
รูปเลขไมล์ (Mileage Picture):

| ระยะการใช้งาน(Mileage): 212,671 กม. | |

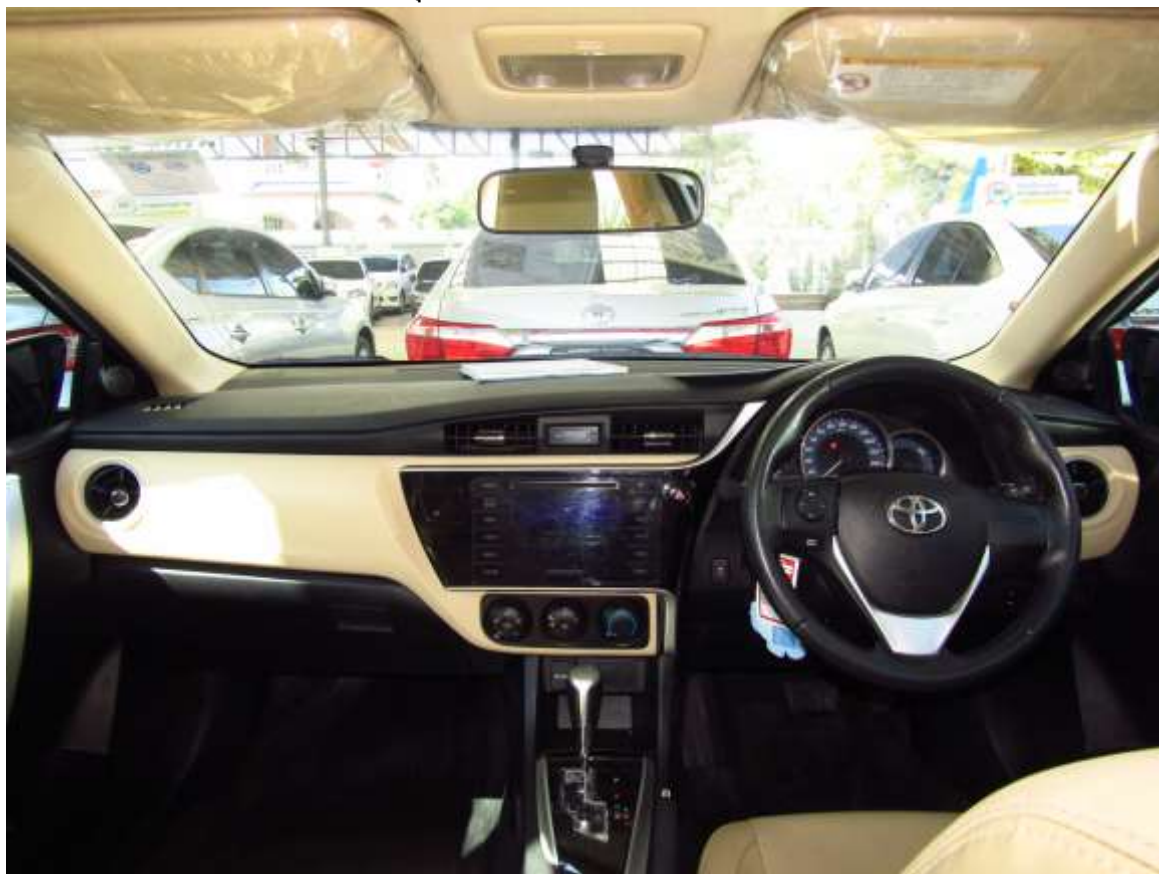
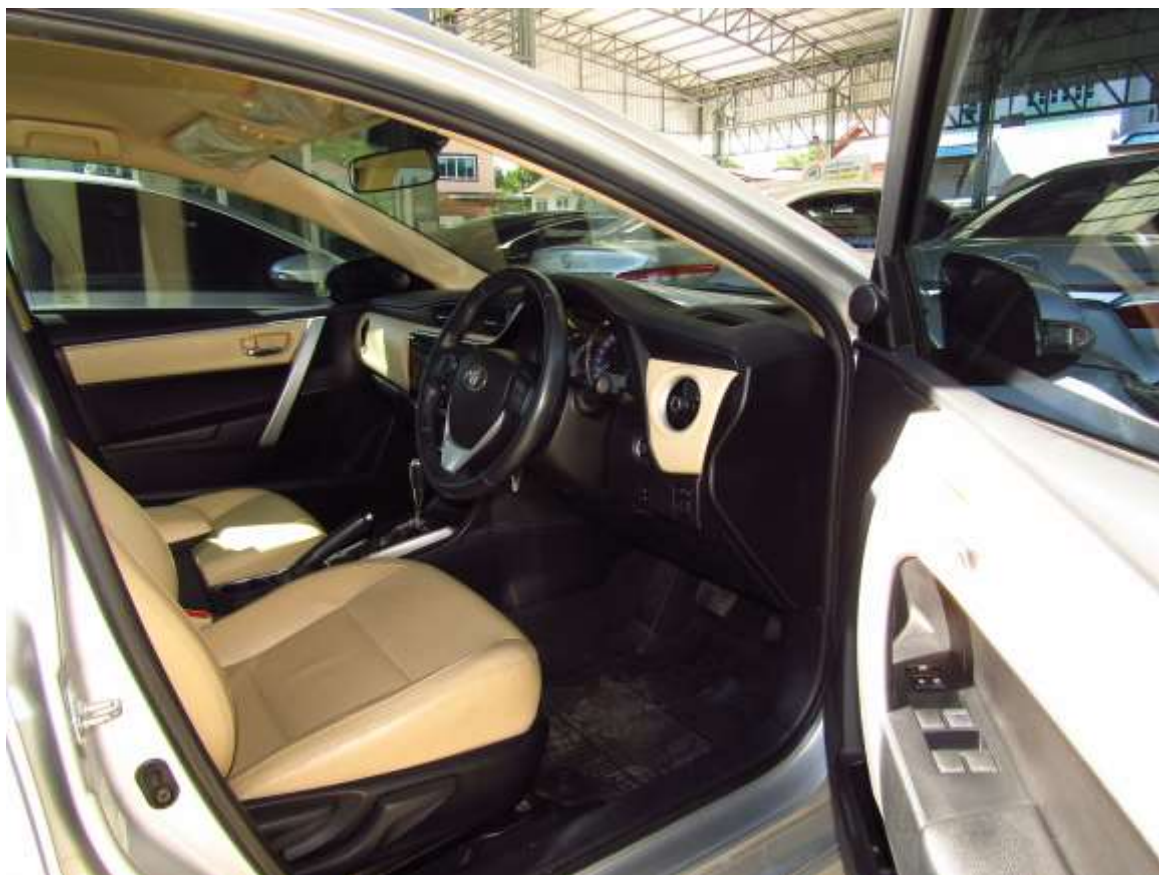
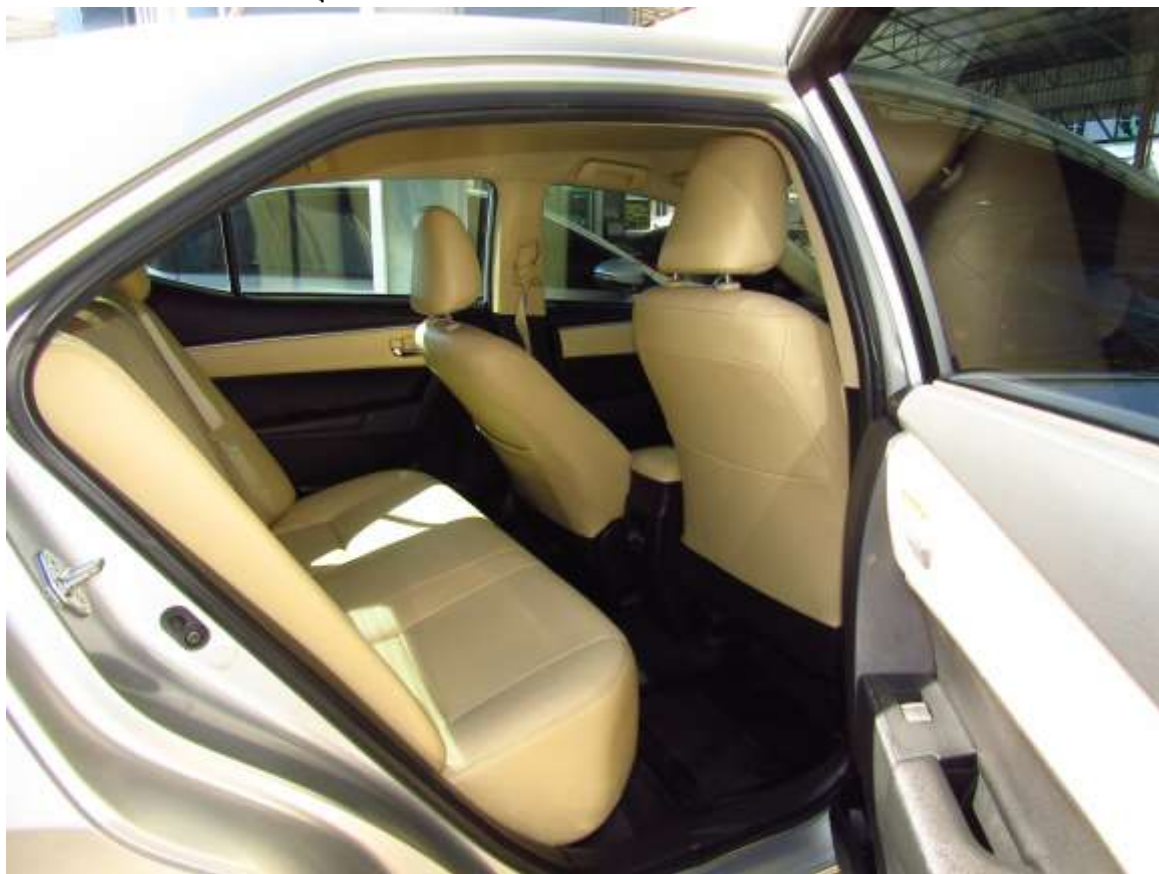
ภาพภายในด้านหน้า หลัง และ จุดบกพร่อง - Interior Visual Details (Front, Rear and/or Defect):

| | ที่นั่ง สภาพ<br>Seat Appearance | สภาพตามอายุการใช้งาน |
| | สภาพ รางได้เบาะ<br>Seat slide adjust rail | สภาพตามอายุการใช้งาน |
| | เข็มขัดนิรภัย<br>Seat Belts | สภาพตามอายุการใช้งาน |

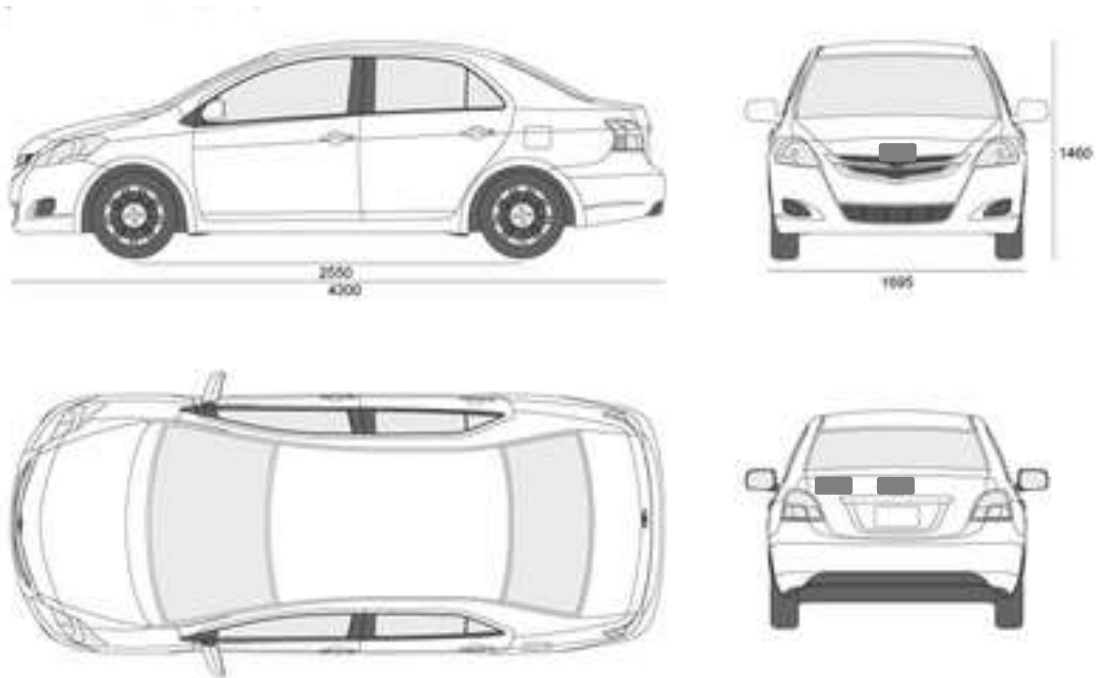
ความหนาสีรอบรถเก๋ง 3,4 และ 5 ประตู -Paint Thickness on 3,4 and 5 door car:

| ชิ้นส่วนยานยนต์ | ความหนาสี Paint Thickness (µm) | | | |
|---|---|---|---|---|
| Front Wing (RH) | 125 | 115 | 118 | 119 |
| Front Wing (LH) | 119 | 121 | 123 | 121 |
| Front Door (RH) | 108 | 105 | 107 | 107 |
| Front Door (LH) | 110 | 108 | 98 | 105 |
| Rear Door (RH) | 107 | 101 | 110 | 106 |
| Rear Door (LH) | 113 | 112 | 103 | 109 |

| ชิ้นส่วนยานยนต์ | ความหนาสี Paint Thickness (µm) | | | |
|---|---|---|---|---|
| Rear Wing (RH) | 118 | 119 | 110 | 116 |
| Rear Wing (LH) | 114 | 111 | 110 | 112 |
| Bonnet | 113 | 109 | 111 | 111 |
| Roof | 56 | 58 | 59 | 58 |
| Boot/Tail Gate | 115 | 113 | 112 | 113 |
