I023/0030-13

HONDA CR-V 2.4 EL 4WD

Feb 13, 2023

## Vehicle Inspection Report สรุปผลการตรวจสอบสภาพรถ (Inspection Summary)

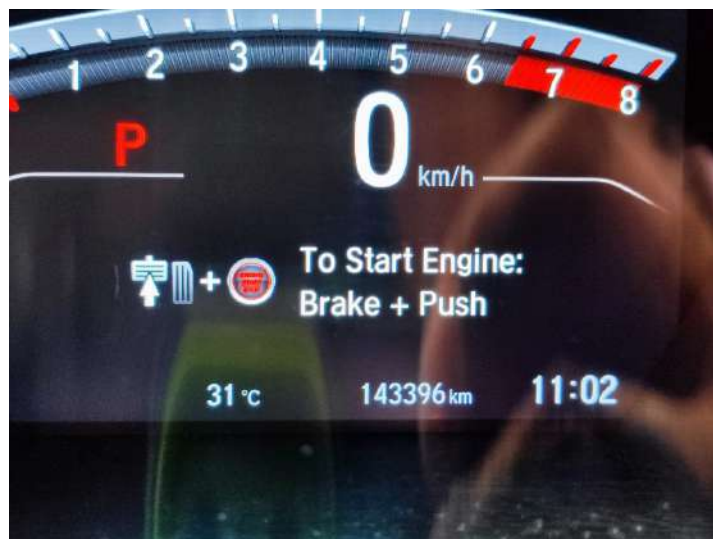
### รูปเลขไมล์ (Mileage Picture) :

ระยะการใช้งาน (Mileage) :

143396

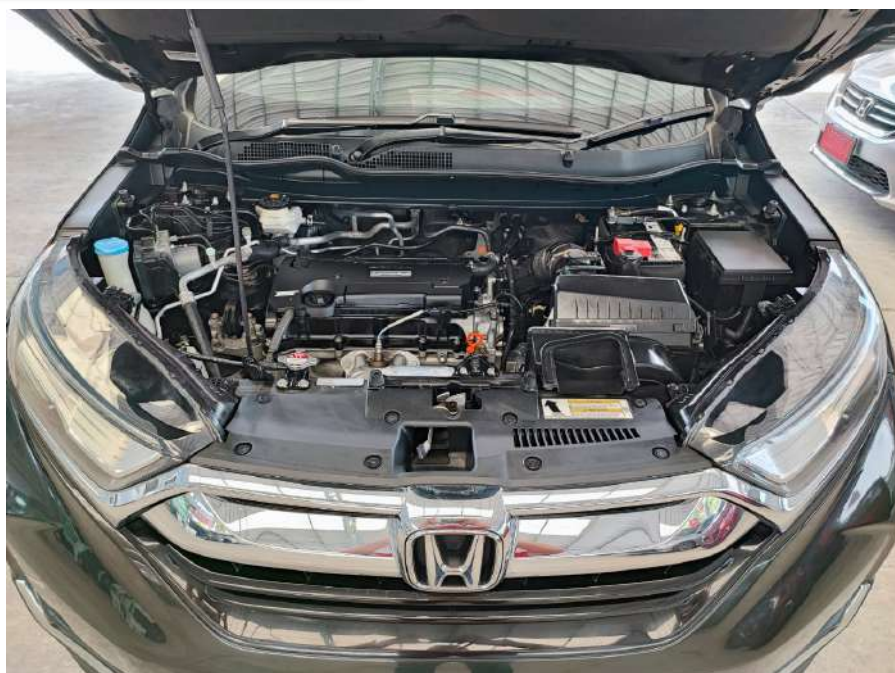
### ภาพห้องเครื่อง

4.1 เครื่องยนต์ไม่พบการรั่วซึม No any leak on engine

4.10 การรั่วไหลของน้ำมัน Fluid Leaks

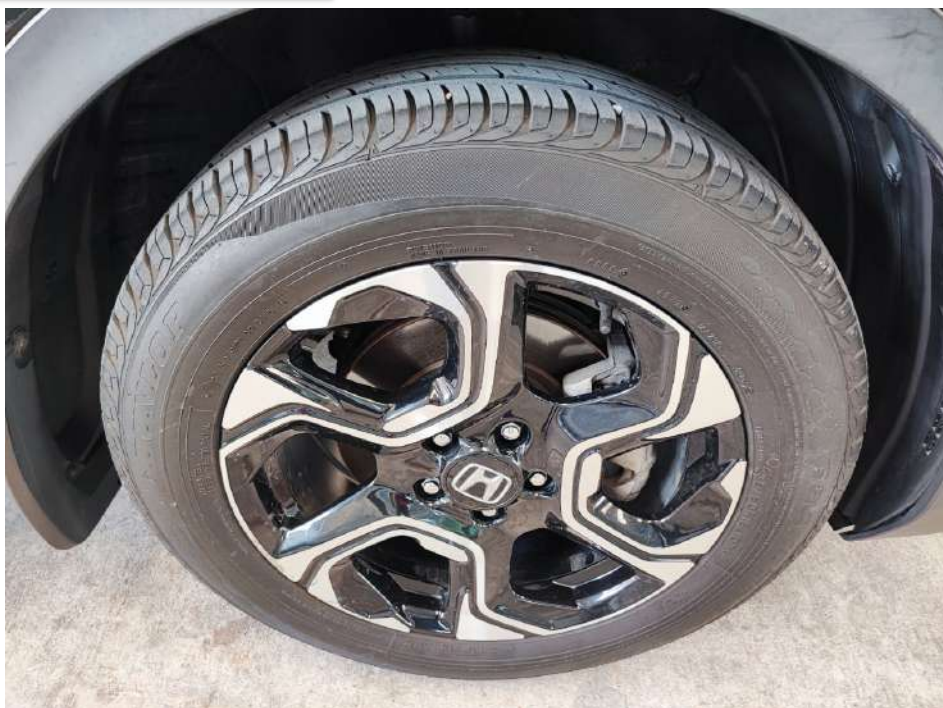
#### ขอบยาง ล้อ

5.1 สภาพยางรถยนต์, สัปดาห์/ปี ผลิต Tires Appearance, Year

46/20

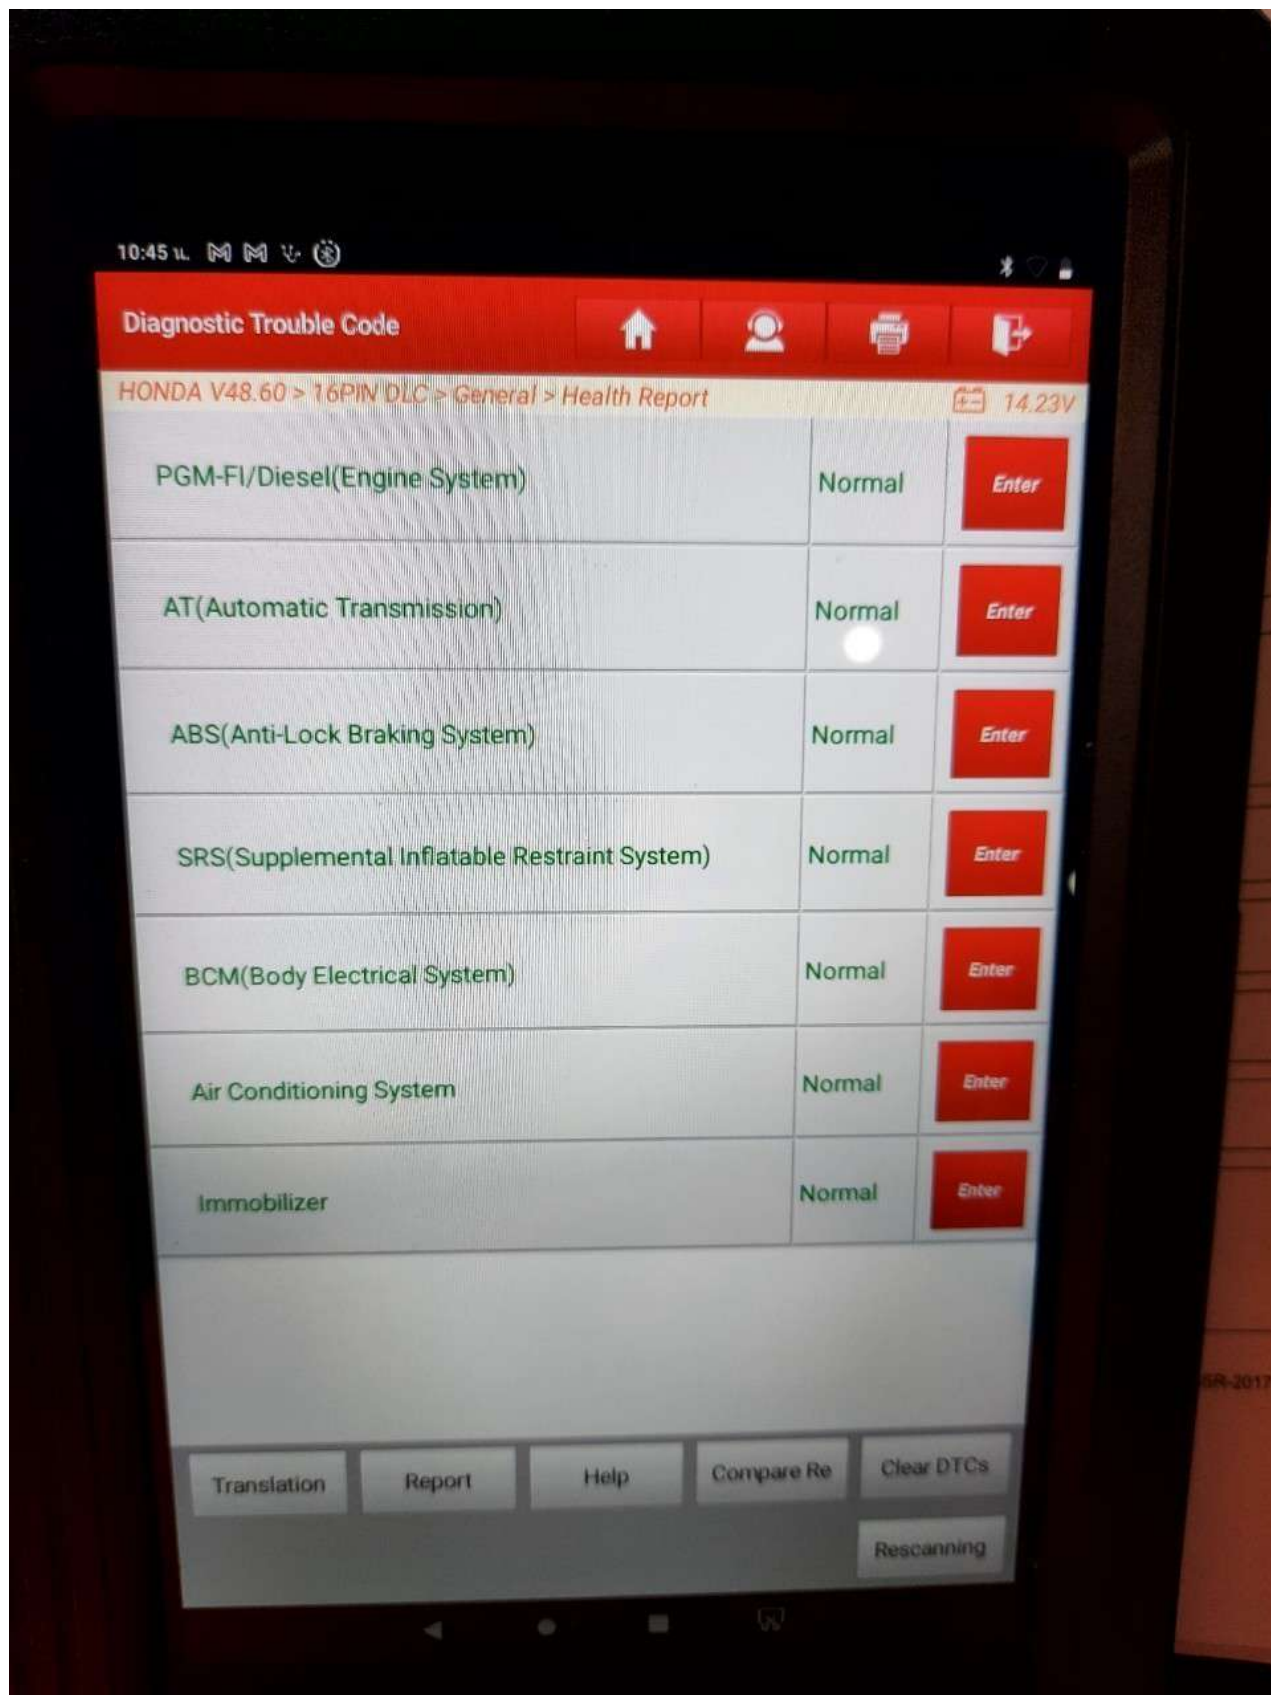
ภาพ OBD

1.5 การวินิจฉัยผ่านทาง OBD On-Board Diagnostics (OBD)
